# Besiktningsprotokoll

Anticimex Försäkringsbesiktning i samarbete med Fastighetsbyrån

| Fastighetsadress:<br>Grålösvägen 6 | |

| Besiktningsdatum:<br>2023-01-24 | Protokollnummer:<br>67407838 |

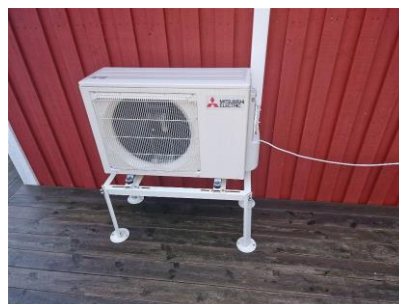
Marken lutar mot huset.  
Kondensvatten från luftvärmepumpens utedel samlas inte upp eller leds bort från husgrunden.

Detta innebär en ökad fuktbelastning mot grunden vilket i sin tur kan orsaka fuktskador i huset.

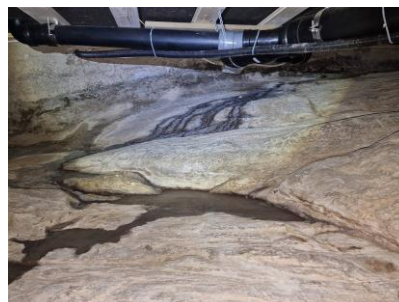
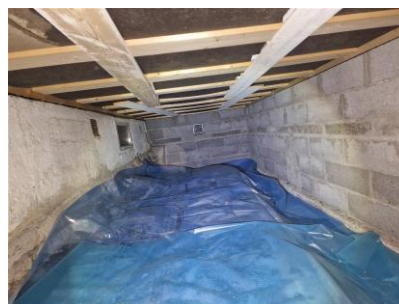
Vid kontroll av konstruktionen i krypgrund uppmättes fuktvärden under kritisk fuktnivå för mikrobiell tillväxt och normal lukt upplevdes.

Vatten tränger ner i grunden en mindre mängd vatten blir kvarstående på bergytan. Större delen av vattnet leds bort via skvallerrör.  
Del av krypgrunden är inte krypbar på grund av låg höjd.

Golvbjälklaget ovan den uteluftsventilerade krypgrunden riskerar att drabbas av fuktskador på grund av naturlig fuktpåverkan. Detta kan i sin tur leda till mikrobiella skador (angrepp av mikroorganismer) som kan leda till att mikrobiell lukt sprids till boendemiljön.

Fuktkvoten uppmättes till 14 %. Risk för mikrobiell tillväxt föreligger vid 17%.

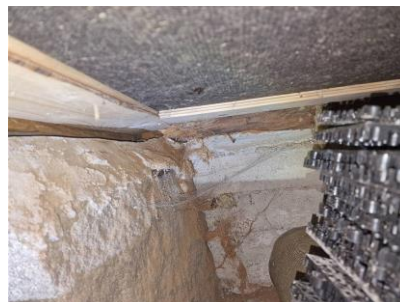
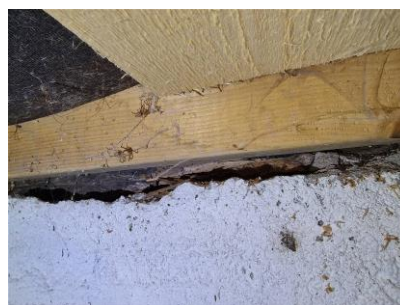
Rötskador förekommer i den äldre stocksyllen.

En fördjupad undersökning rekommenderas för att kontrollera omfattningen av dessa skador.

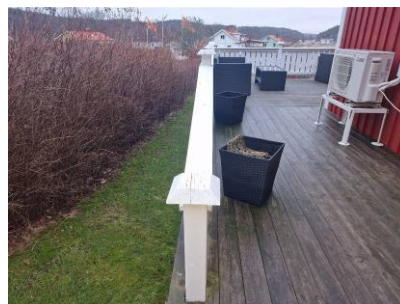
Altanräcke och träkonstruktioner är i behov av målning/underhåll.

Altanräcke och träkonstruktioner där målningsbehov finns riskerar att få fukt- och rötskador på grund av sämre vattenavvisande förmåga.

Vi rekommenderar att du utför målning/underhåll av altan.

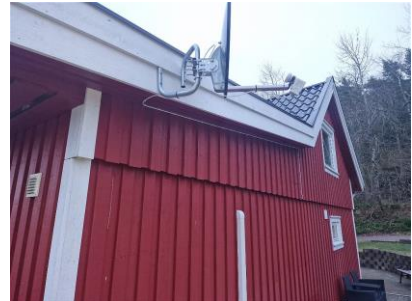
Omålade spikhuvuden i fasaden och vindskivor.

Bedöms som en mindre brist.

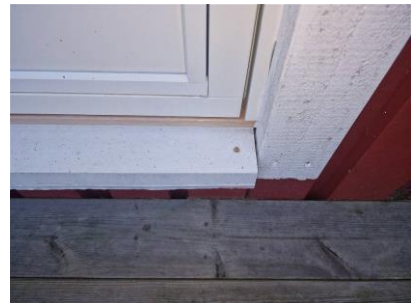
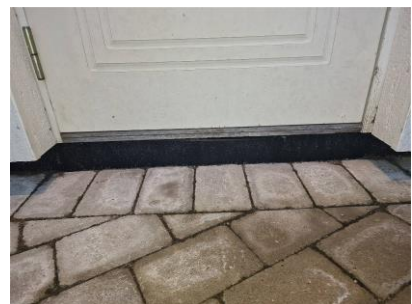
Tröskelbleck är otäta vid infästningar till altandörren. Tröskelbleck saknas till entredörr, även formförändring och underhållsbehov förekommer. Rekommenderas att underhåll utförs.

Eftersom tröskelblecken är otäta finns risk att vatten rinner in i väggen vilket i sin tur kan leda till fuktskador i väggkonstruktionen.

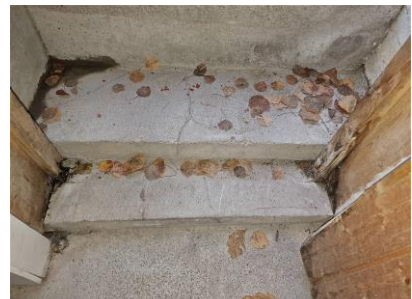
Källardörr är rötskadad.

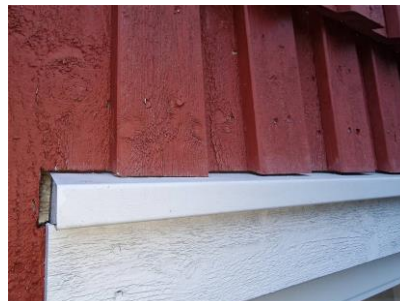
Fönsterbleck är otäta vid infästningar.  
Fönsterbleck saknas till källarfönster.

Eftersom fönsterblecken är otäta finns risk att vatten rinner in i väggen vilket i sin tur kan leda till fuktskador i väggkonstruktionen.

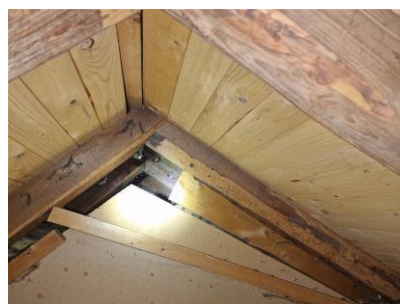
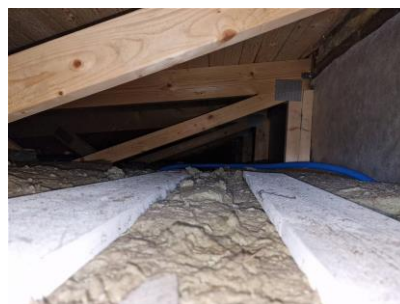
Nockvinden har endast kontrollerats från vindsluckorna. Dessa delar är ej krypbara.

Fuktkvoten uppmättes till 16% i underlagstaket. Risk för mikrobiell tillväxt föreligger vid 17%.

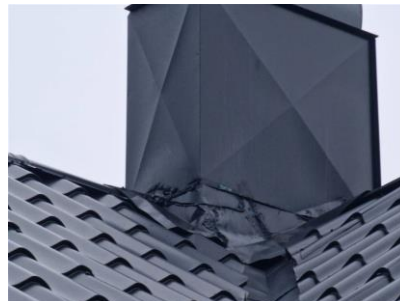
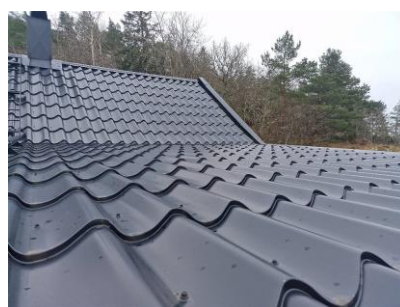
Taket har endast kontrollerats med uppställd stege mot takfot från altanen samt från markytan då glidskydd saknas.

Anslutande pulpettak med yttre taktäckning av plåt är inte anpassad för aktuell taklutning.

Plåtinklädnaden runt murstocken ser ut att ha tätats med tätningsmassa. Om detta ska kontrolleras/åtgärdas rekommenderas att plåtslagare kontaktas.

Risk för fuktrinträngning i underliggande konstruktioner.

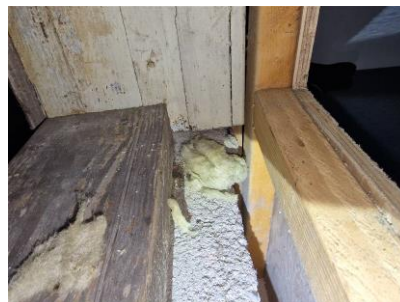
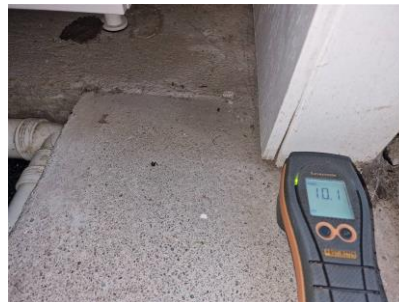
Vid kontroll av konstruktion uppmättes fuktvärden under kritisk nivå för mikrobiell tillväxt och normal lukt upplevdes.

Källargrundmurar med påreglade ytterväggar.

Fuktkvoten uppmättes till 10%. Risk för mikrobiell tillväxt föreligger vid 17%.

Befintlig konstruktion riskerar att drabbas av fuktrelaterade skador på grund av naturlig fuktpåverkan från mark.

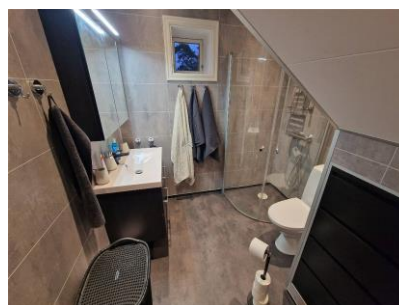
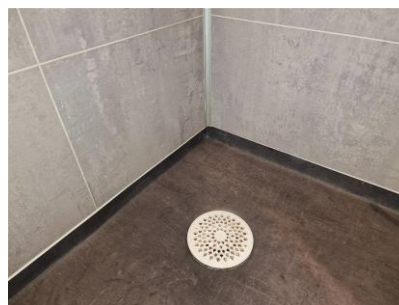
Mattsläpp förekommer i anslutning till golvbrunnen.  
Våtrumskivor där fog saknas och otätheter förekommer vid skena, även skivorna ser ut att bukta.  
Golvfallet är bristfälligt utfört utanför duschzon.

Bristerna medför en ökad risk för fuktrelaterade skador i omkringliggande konstruktioner.

Fuktindikering i utrymmet gav inga förhöjda fuktindikationer.

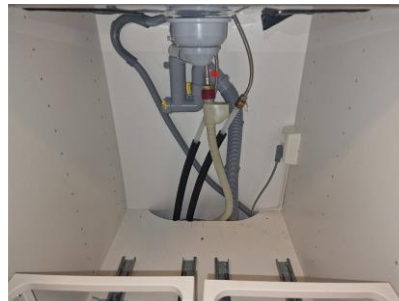
Fuktskydd saknas i diskbänksskåp.

Utan fuktskydd är det svårt att upptäcka läckage från rörledningar. Vatten kan då tränga in i omkringliggande konstruktioner och orsaka fuktskador.

För att upptäcka eventuella läckage, installera ett fuktskydd.

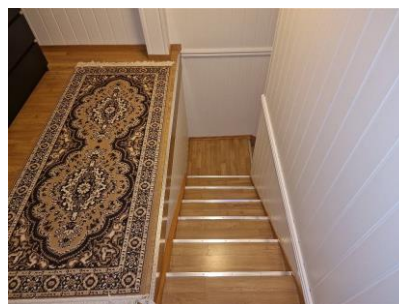
Skyddsräcke saknas.

Detta medför risk för personskada.

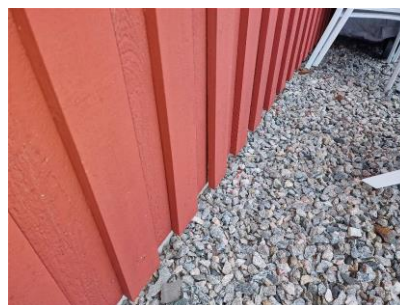
Underhållsbehov förekommer på panelbrädor/vindskivor, även någon lockpanel som behöver spikas.

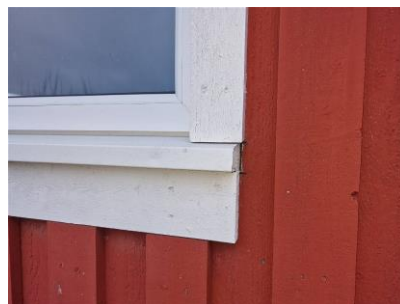
Fönsterbleck är otäta vid infästningar.

Eftersom fönsterblecken är otäta finns risk att vatten rinner in i väggen vilket i sin tur kan leda till fuktskador i väggkonstruktionen.

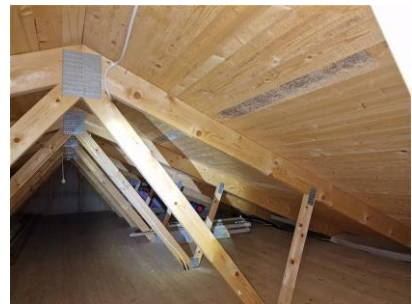
Mindre missfärgningar noterades på underlagstaket. Bedöms ha uppkommit innan byggnationen.

Fuktkvoten uppmättes till 16% i underlagstaket. Gränsvärde 17%

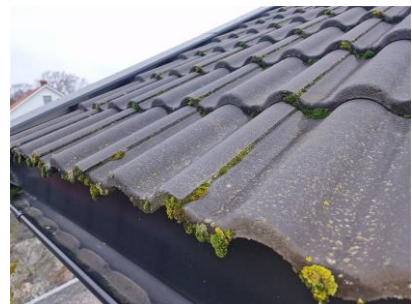
Mosspåväxt börjar greppa om pannorna, vilket bör tas bort. Mossa binder fukt, vilket försämrar pannornas motståndskraft mot vatten och ökar risken för inläckage.

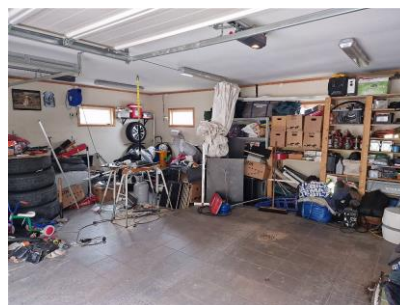
Utrymmet var belamrat med lösöre vid besiktningstillfället varvid besiktningen utfördes med viss begränsning.
