# Besiktningsprotokoll

Anticimex Försäkringsbesiktning i samarbete med Fastighetsbyrån

| Fastighetsbeteckning:<br>Oxen 6 | |
| Fastighetsadress:<br>Skogsstigen 25 | |

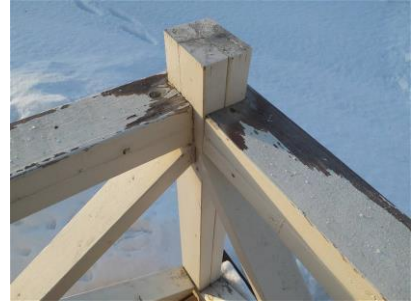
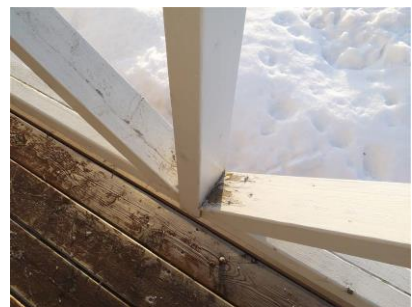
Altanräcke och träkonstruktioner är i behov av målning/underhåll.

Del av altan (utan tak) är ej besiktad pga. snö.

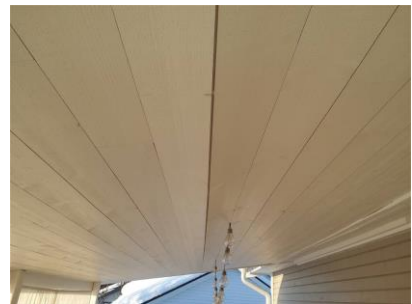
Innertak buktar.

Träpanel på innertak sväller pga. varierande luftfuktighet utomhus.

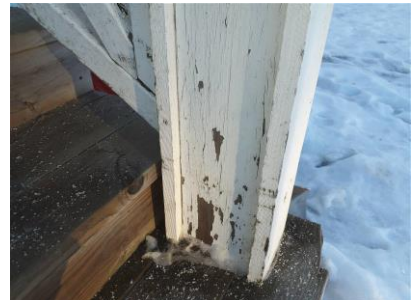
Räcke och träkonstruktioner är i behov av målning/underhåll.

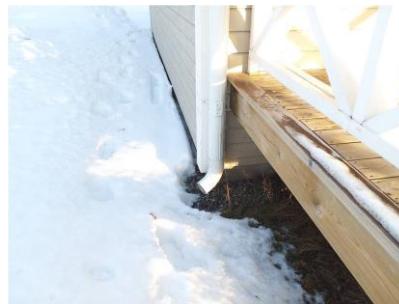
Vissa stuprör avslutas nära husliv.

Stuprör som avslutas intill husliv (ovan mark) kan medföra en ökad fuktbelastning på grundmur/sockel med fuktrelaterade skador som följd.

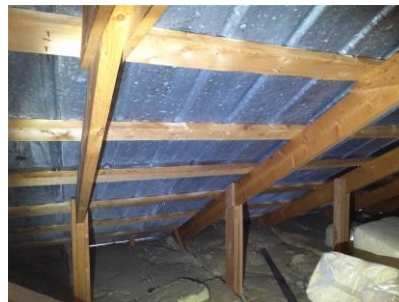
På vinden i bostadshuset noterades att kondensskydd saknas.

När detta saknas riskerar eventuell kondens från plåttaket att droppa ner i isoleringens översta skikt och torkar då oftast utan att det leder till någon skada. Eftersom ett kondensskydd även leder bort vatten från smärre läckage, vid spikhål, skarvar och dylikt, ställs större krav på yttertaketets täthet om kondensskydd saknas.

Vind på bostadshus.

Underlagstak/kondensskydd saknas.

Kondensvatten kan droppa ned och absorberas i isoleringens översta skikt och torkar då oftast utan att det leder till någon skada. Eftersom ett kondensskydd även leder bort vatten från smärre läckage, vid spikhål, skarvar och dylikt, ställs större krav på yttertaketets täthet om kondensskydd saknas. När kondensskydd saknas finns en ökad risk för fuktskador i de omkringliggande konstruktionerna.

Ålder på plåttak är okänt men eftersom detta ej är besiktat pga. snö rekommenderas en kompletterande besiktning av yttertak.

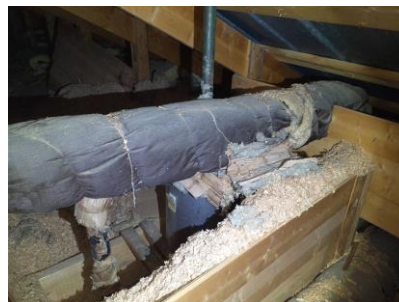
Expansionskärl finns installerad på vind.

Expansionskärl som är i bruk på vinden är olämpligt placerat då ett läckage kan leda till att vatten rinner ut i omkringliggande konstruktioner med fuktskador som följd.

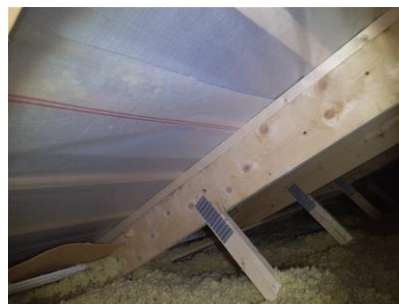
Garagevind.

Underlagstaket består av plastfolie.

Eftersom underlagstaket består av plastfolie finns risk vid ogynnsam väderlek att regnvatten/snö tränger in under den yttre takbeläggningen och ner mellan plastöverlapp eller i andra otätheter med läckage på vindsutrymmet som följd.

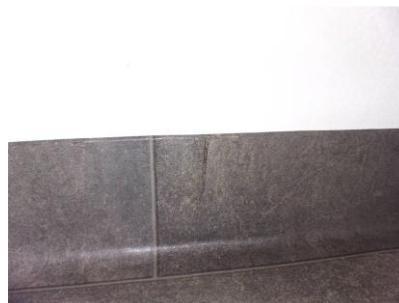
I badrummet på entréplan upptäcktes en mindre spricka i nedre delen av väggen (uppviket av golvmattan) i duschzon.

Spricka noterades i väggbeklädnaden i duschzon.

Den öppna sprickan på väggbeklädnaden medför att vatten kan tränga ner i bakomliggande konstruktioner med fuktskador som följd. Detta kan i sin tur leda till mikrobiella skador (angrepp av mikroorganismer).

Jag rekommenderar att man tätar detta med lämplig våtrumsfog.

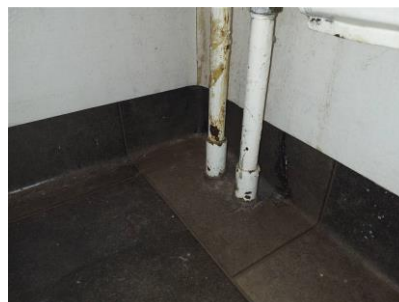
Golvbrunnen är placerad för nära vägg.  
Mindre mattsläpp noterades.

Det finns risk att tätskiktet inte har kunnat anslutas på rätt sätt, vilket kan leda till fuktskador.

Rör genomföring finns i golv.

Rör genomföringar i golv medför en ökad risk för att vatten tränger ner i omkringliggande konstruktioner och orsakar fuktskador.

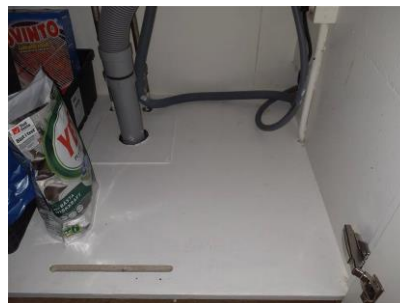
Fuktskydd saknas i diskbänksskåp och under kyl.

Utan fuktskydd är det svårt att upptäcka läckage från rörledningar. Vatten kan då tränga in i omkringliggande konstruktioner och orsaka fuktskador.

Diskmaskin har uppvik av golvmatta.

För att upptäcka eventuella läckage, installera ett fuktskydd.

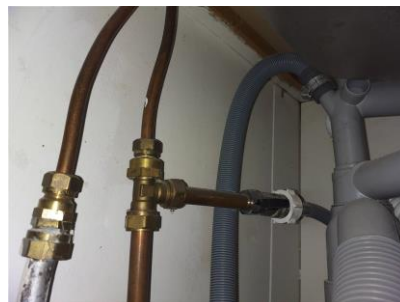
Upphängningsbygel saknas på avloppsslang från diskmaskinen.

När upphängningsbygel saknas ökar risken för brott på slangen med läckage som möjlig följd.

För att hindra brott på avloppsslang rekommenderas komplettering av upphängningsbygel.

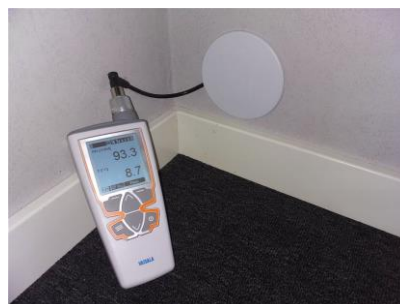
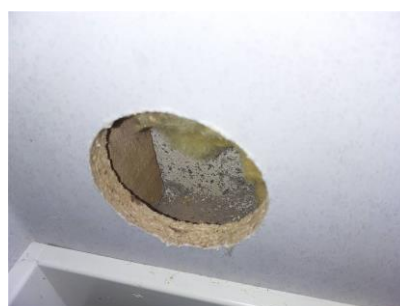
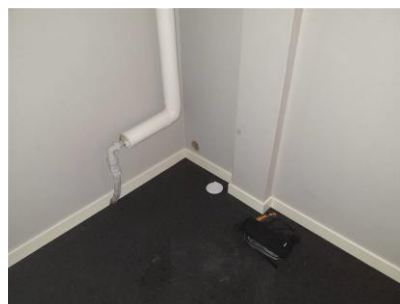
Detta är en typisk riskkonstruktion som ofta får fuktelaterade skador.

Vid stickprovskontroll av dessa uppmättes förhöjda fuktvärden och en viss avvikande lukt upplevdes i provhålet.

Vid kontroll av väggkonstruktion uppmättes fuktvärden över kritisk nivå för mikrobiell tillväxt och mikrobiell lukt upplevdes i provhålet.

Källargrundmurar med påreglade isolerade ytterväggar. Denna konstruktion får ofta skador på grund av naturlig fuktvandring. Fuktkvoten uppmättes till 18 % i träregel och den relativa fuktigheten uppmättes till 93 % mellan grundmur och mineralull.

Konstruktion beskriven: Grundmur, träreglar, mellanliggande mineralull, spånskiva.

Kontroll utförd i ytterhörn i klädvårdsrum.

I protokollet rekommenderas en fördjupad undersökning, men har man som avsikt att riva ut allt trä och ha rena betongytor alternativt en fuktsäker lösning behövs inte utredningen utföras.

Vi rekommenderar en fördjupad undersökning för att bedöma orsak och omfattning. Denna rekommendation om fördjupad undersökning gäller påreglade ytterväggar i klädvårdsrum och gillestuga.

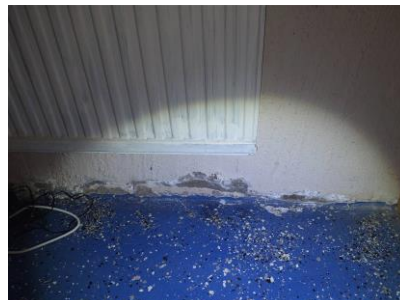
Mindre puts och färgsläpp noterades på vissa grundmurar.

Oklart när/om dränering är utförd.

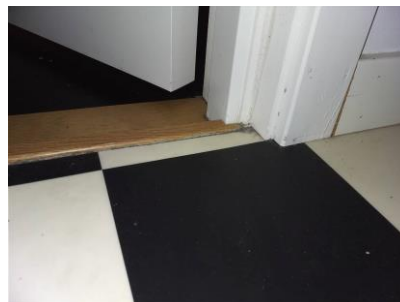
Tätskikt på golv är ej uppvikt mot tröskel och vägg.

Detta medför risk att vatten tränger in i angränsande konstruktioner och rum vilket i sin tur kan leda till fuktrelaterade skador.

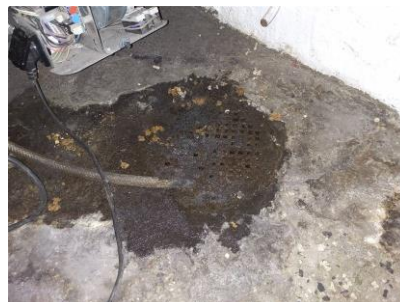
Gjutjärnsbrunnen är rostangripen.

Byt denna vid eventuell framtida renovering.

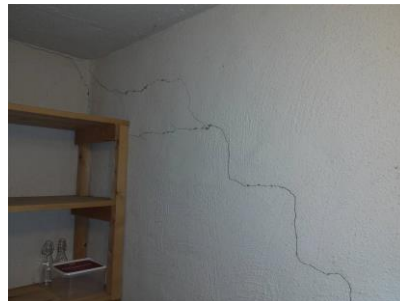
Spricka/or finns i vägg.

Dessa bedöms inte ha lett till bakomliggande skador.

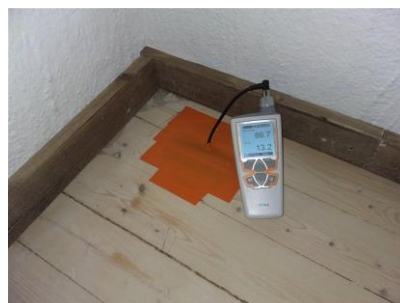
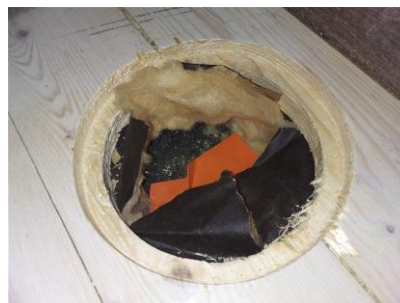
Vid kontroll av golvkonstruktion uppmättes fuktvärden under kritisk nivå för mikrobiell tillväxt och normal lukt upplevdes.

Grundläggningen består av en betongplatta på mark utan underliggande isolering och med ett uppreglat isolerat golv dikt an betongen.

Fuktkvoten uppmättes till 16 % i träregel och den relativa fuktigheten till 67 % mellan plastfolie och mineralull.

Konstruktion beskriven: betongplatta, plastfolie, träreglar, mellanliggande mineralull, trögolv.

Kontroll utförd i hörn bakom dörr.

Befintlig golvkonstruktion och eventuella väggssyllar riskerar att drabbas av fuktskador på grund av naturlig fuktpåverkan. Detta i sin tur kan leda till mikrobiella skador (angrepp av mikroorganismer) som kan resultera i att mikrobiell lukt sprids till boendemiljön.
