# Besiktningssprotokoll

Anticimex Försäkringsbesiktning i samarbete med Fastighetsbyrån

Fastighetsbeteckning: Öraberget 10:79	
Fastighetsadress: Örabergrsvägen 68	
Postnummer: 772 31	Ort: Grängesberg

Besiktningdatum: 2023-01-26	Protokollnummer: 67416273
Temperatur: -1 °C	Väderlek: Klart
Tekniker: Patrik Engvall	
E-post: Patrik.Engvall@anticimex.se	
Kontor: Falun	
Närvarande: Patrik Engvall Anticimex Falun

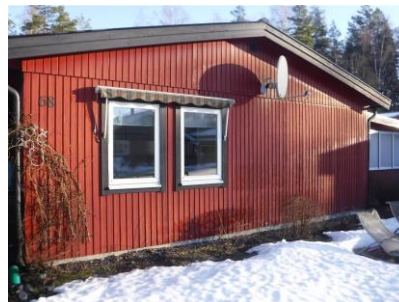
Enstaka panelbrädor har mindre rötskador. Fasadpanelen är i behov av målning/underhåll.

Fasadbeklädnad och träkonstruktioner där målningsbehov finns riskerar att få fukt- och rötskador på grund av sämre vattenavvisande förmåga. För att öka livslängden på fasadbeklädnaden rekommenderas målning och underhåll. I samband med ommålning rekommenderas att de rötskadade panelbrädorna byts ut.

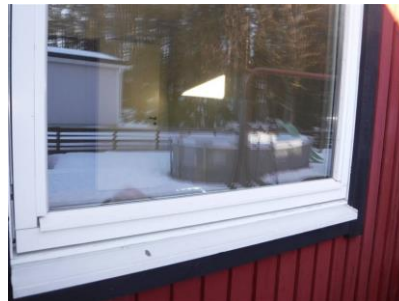
Torrspäckor finns på fönster.

Dessa bedöms inte ha lett till bakomliggande skador.

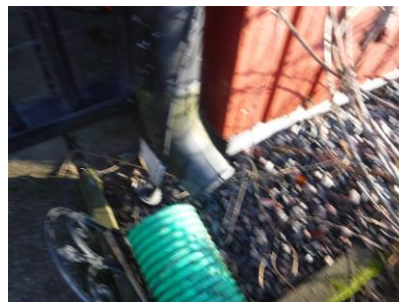
Stuprör är inte anslutet till markledning.

Stuprör som inte är anslutet till markledning kan medföra en ökad fuktbelastning på grundmur/sockel som i sin tur kan leda till fuktrelaterade skador.

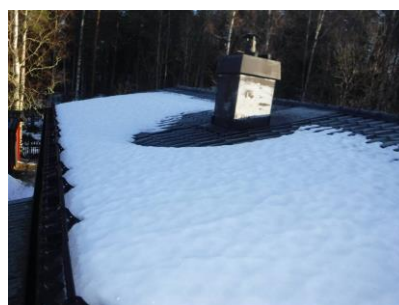
Yttertaket var snötäckt vid besiktningen.

Då yttertaket var snötäckt vid besiktningstillfället kunde inte besiktning av taket genomföras.

Vi rekommenderar en kompletterande besiktning när taket är fritt från snö.

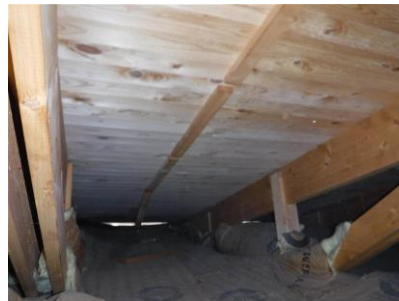
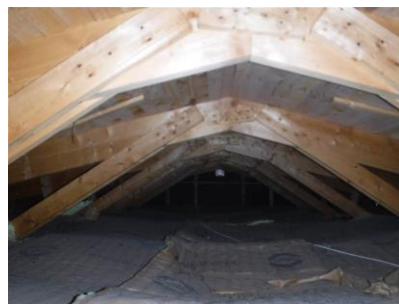
Vid kontroll av vinden har fuktvärden under kritisk fuktnivå för mikrobiell tillväxt uppmätts, dock finns mikrobiell påväxt på underlagstak.

Fuktkvoten i underlagstak/takbjälkar uppmättes till 16 %.

Den upptäckta mikrobiella påväxten på underlagstaket är ett tecken på att vinden har tillförts eller tillförs fukt inifrån bostaden. Observera att besiktning av bostadens ventilationssystem inte har ingått i uppdraget.

Det finns risk för mikrobiell tillväxt om den relativa fuktigheten (RF) i den omgivande luften är över 75 %. I furuvirke motsvarar det en fuktkvot (FK) på 17 %.

För att komma tillrätta med detta kan fuktillförseln inifrån bostaden behöva minskas. Det kan göras genom att ventilationen i bostaden förbättras samt att eventuella otätheter i vindsbjälklaget (tak-/väggvinklar, taklucka med mera) tätas. Läs Anticimex faktablad om oppvärmda vindsutrymmen för tips och råd.

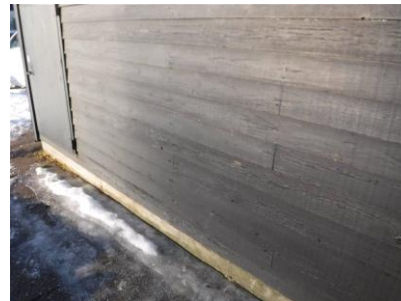
Fasadbeklädnaden har färgsläpp och torrspäckor.

Fasadbeklädnad och träkonstruktioner där målningsbehov finns riskerar att få fukt- och rötskador på grund av sämre vattenavvisande förmåga.

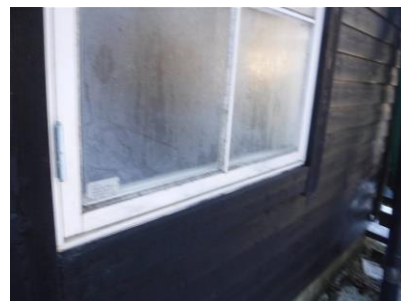
Fönsterbleck saknas på fönster.

Avsaknad av fönsterbleck medför en ökad risk för att vatten kan rinna in och orsaka fuktrelaterade skador i omkringliggande konstruktioner.

Fönster har färgsläpp och torrspäckor.

Fönsterbågar och fönsterkarmar där målningsbehov finns riskerar att få fukt- och rötskador på grund av sämre vattenavvisande förmåga.

För att öka livslängden på fönster rekommenderas målning och underhåll.

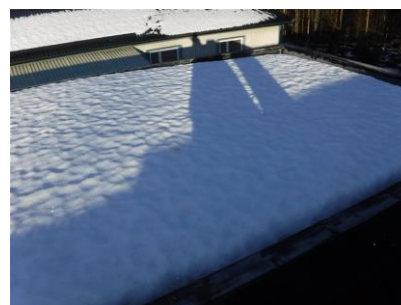
Yttertaket var snötäckt vid besiktningen.

Då yttertaket var snötäckt vid besiktningstillfället kunde inte besiktning av taket genomföras.

Vi rekommenderar en kompletterande besiktning när taket är fritt från snö.

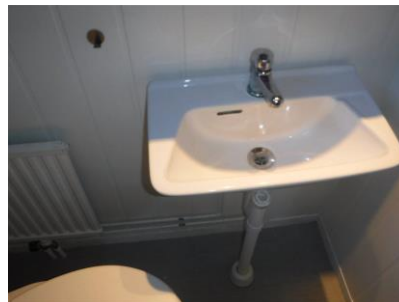
Handfatet sitter löst.

Det finns risk för fuktsador eftersom handfatet är löst. Rörledningar och kopplingar kan släppa och orsaka rörbrott med vattensador som följd.

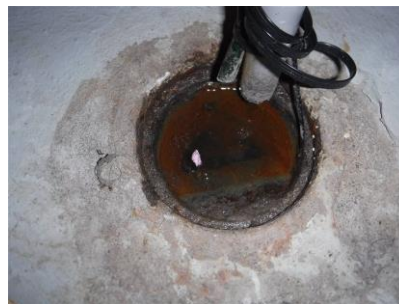
- ⚠ Gjutjärnsbrunnen är rostangripen.

Det finns risk att golvbrunnen rostar sönder med fuktskador som följd.

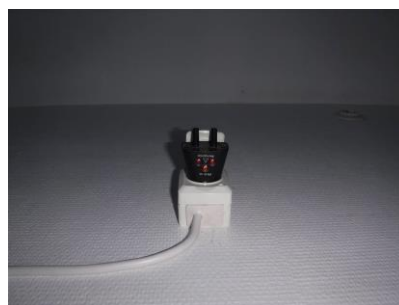
Funktionskontroll av jordade eluttag i tvättstuga/pannrum.

Vid stickprovskontroll av jordade eluttag noterades felkoppling.

Kontakta en elektriker för kontroll och åtgärd.

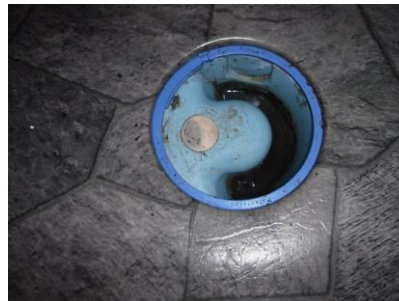
Golvbrunnen är inte utbytt i samband med renovering.

Risk finns att det nya tätskiktet inte har kunnat anslutas till golvbrunnen på ett riktigt sätt, vilket kan leda till fuktskador i omkringliggande konstruktioner.

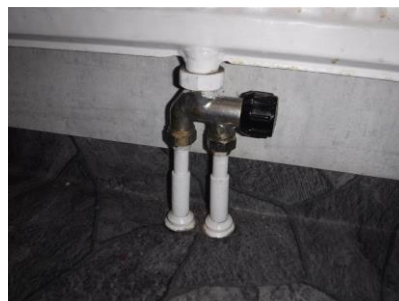
Rör genomföring finns i golv.

Rör genomföringar i golvet medför en ökad risk för att vatten tränger ner i omkringliggande konstruktioner och orsakar fuktskador.

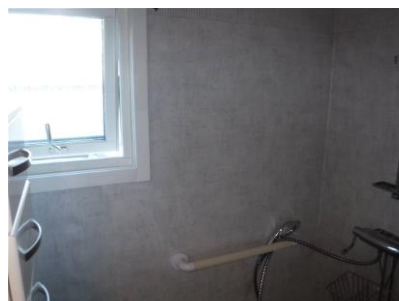
Duschen är placerad nära ett fönster.

Duschens placering i våtutrymmet utgör en risk för fuktskador i fönster- och väggkonstruktionen.

För att minska risken för fuktskador på fönster och väggkonstruktion rekommenderas att man skyddar fönstret mot vattenbegjutning.

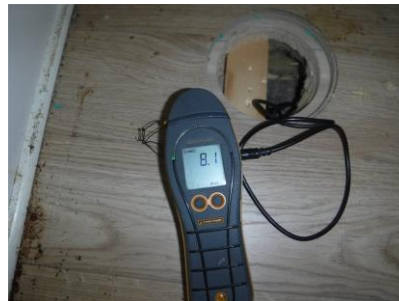
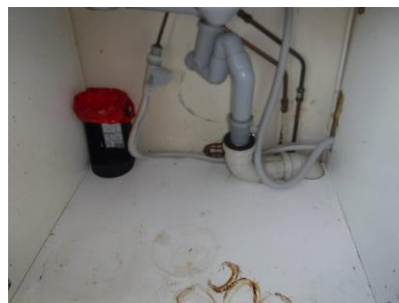
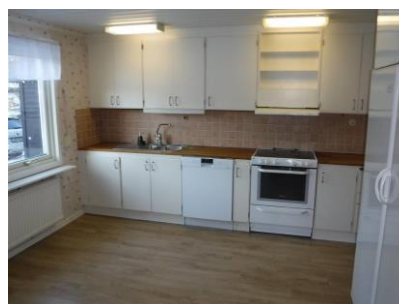
Vid kontroll av golvkonstruktion gjordes provhål i golvet under spisen där uppmättes fuktvärden under kritisk nivå för mikrobiell tillväxt och normal lukt upplevdes i provhålet.

Golvet är uppbyggt enligt följande; reglar, isolering samt spångolv med laminat som ytskikt.

Fuktkvoten uppmättes till 8,1 %, den relativa fuktigheten uppmättes till 57 % och en normal lukt kunde kännas i provhålet.

Fuktskydd saknas i diskbänkskåp.

Utan fuktskydd är det svårt att upptäcka läckage från rörledningar. Vatten kan då tränga in i omkringliggande konstruktioner och orsaka fuktskador.

För att upptäcka eventuella läckage, installera ett fuktskydd.

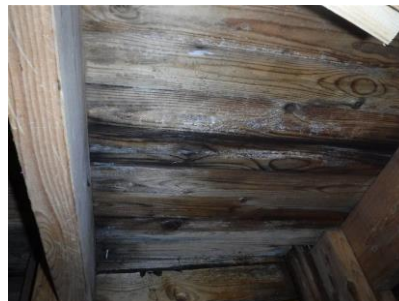
Underlagstaket har fuktfläckar.  
Fuktindikering i underlagstaket gav förhöjda fuktindikationer.

Fuktfläckar kan bero på olika saker, och kan vara ett tecken på en tidigare eller ett pågående läckage.

Vi rekommenderar en fördjupad undersökning för att bedöma orsak och omfattning.

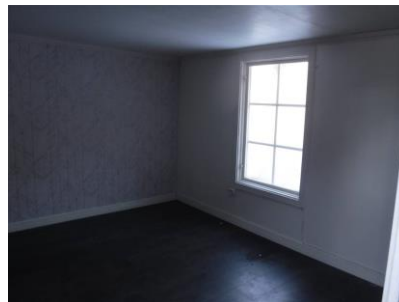
Betongplatta på mark med uppreglat och isolerat golv finns.

Befintlig golvkonstruktion och eventuella väggssyllar riskerar att drabbas av fuktskador på grund av naturlig fuktpåverkan. Detta i sin tur kan leda till mikrobiella skador (angrepp av mikroorganismer) som kan resultera i att mikrobiell lukt sprids till boendemiljön. Om golvkonstruktion och syllar är tryckimpregnerade kan även en kemisk lukt förekomma.
