# Besiktningsprotokoll

Anticimex Försäkringsbesiktning i samarbete med Fastighetsbyrån

| Fastighetsadress:<br>Övre Kammarbergsvägen 4 | |

| Besiktningsdatum:<br>2023-02-02 | Protokollnummer:<br>67411954 |

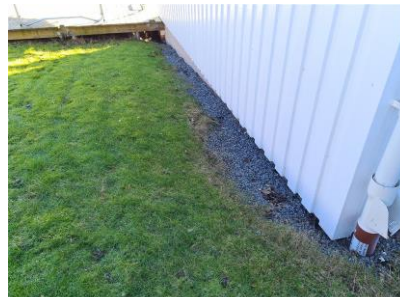
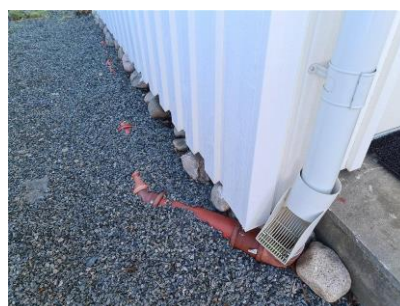
Marken lutar mot huset.

Detta innebär en ökad fuktbelastning mot grunden vilket i sin tur kan orsaka fuktskador i huset.

Dagvattenledningar i marken bör skyddas.

Risk för skador på rörledningar förekommer.

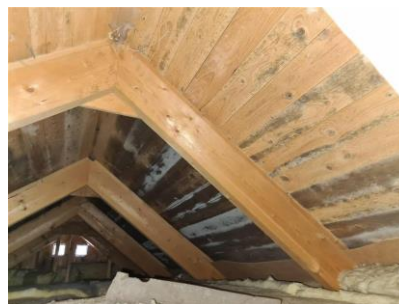
Mikrobiell påväxt finns på underlagstaket.

Den upptäckta mikrobiella påväxten på underlagstaket kan vara ett tecken på att vinden tillförs fukt inifrån bostaden och/eller uteluften.

Observera att vinden är endast lokalt besiktat via vindsluckan då säker uppstigningsanordning saknades vid besiktningstillfället samt trångt utrymme.

Vi rekommenderar en fördjupad undersökning för att bedöma orsak och omfattning.

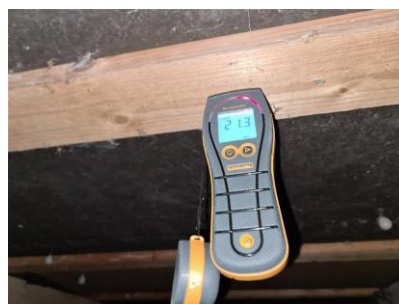
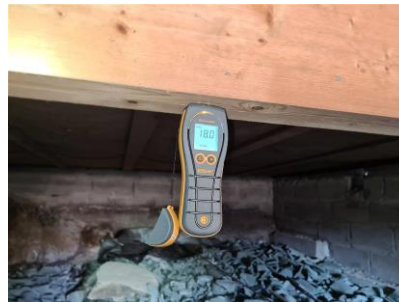
Vid kontroll av krypgrunden vid tillbyggnad samt under köks/sovrumsdelen uppmättes fuktvärden över kritisk nivå för mikrobiell tillväxt och mikrobiell lukt upplevdes.

Uteluftsventilerade krypgrunder med bjälklag av organiskt material har ofta fuktskador på grund av naturlig fuktpåverkan. Lukten som känns i krypgrunden kan också spridas till boendemiljön.  
Fuktkvoten uppmättes till 21,3 % under tillbyggnad samt 18% vid köksdel. Risk för mikrobiell tillväxt föreligger om den relativa fuktigheten (RF) i den omgivande luften är över 75 % vilket i furuvirke motsvarar en fuktkvot (FK) på 17 %.

Observera att torpargrund under ursprungsbyggnad är ej besiktningsbar. Organiskt material förekommer i krypgrunder och åldersbeständig markplast saknas.

Vi rekommenderar en fördjupad undersökning för att bedöma orsak och omfattning samt vilka åtgärder som erfordras. Det rekommenderas att krypgrundsavfuktare installeras.

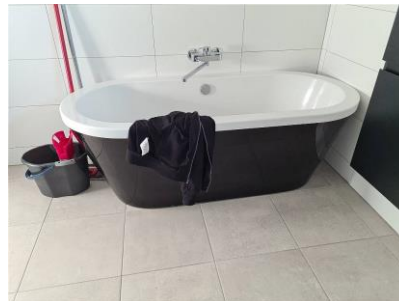
Golvbrunnen under badkar är inte besiktningsbar.

För att kunna kontrollera och bedöma golvbrunnen måste den vara tillgänglig och rengjord.

Vi rekommenderar en kompletterande besiktning när golvbrunnen är tillgänglig och rengjord.

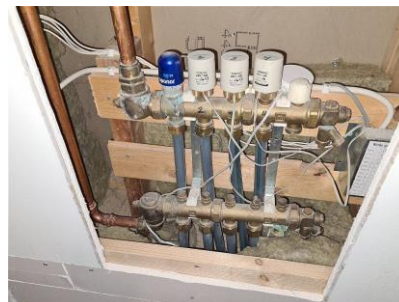
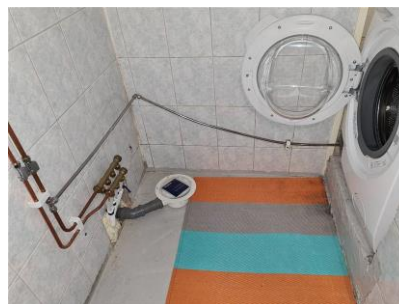
Rörslits i vägg saknar vattentät botten men fuktvakt finns som kan upptäcka eventuella läckage.

En rörslits ska ha en vattentät botten och vara försedd med skvallerrör. När det saknas ökar risken för att ett läckage inte upptäcks i tid. Det kan leda till fuktskador i omkringliggande konstruktioner.

Golvbrunn finns inte i utrymmet som fyller funktion. Tappvattenledning bör klammas fast fackmässigt.

I denna typ av utrymme bör en golvbrunn finnas. Avsaknaden utgör en ökad risk för fuktskador i omkringliggande konstruktioner.

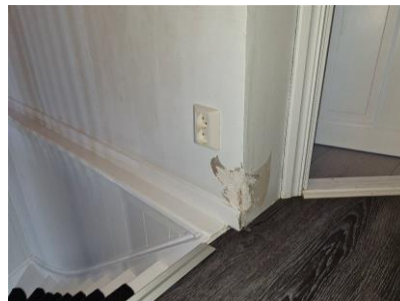
Ytskikskada finns lokalt på vägghörn som är orsakat av husdjur.

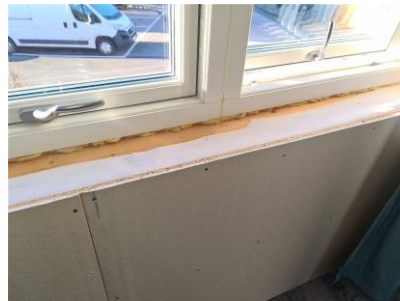
Fönstersmyg är ej färdigställd.

Kontakta en behörig fackman för återställande.
