Näshålan 13

Lövsbergsvägen 25

**Besiktningssuppgifter**

Uppdragsnummer	JE775
Besiktningsdatum	2023-02-02
Besiktningss företag	OBM Ostkusten AB
Besiktningss förrättare	Kim Wiström
Närvarande	Fastighetsägare
Giltig till och med	2024-02-02

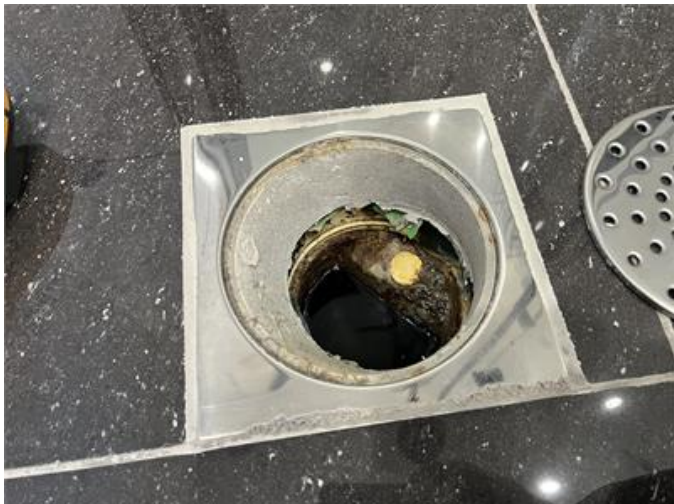
Våtutrymmen: Vid besiktningen noterades en del brister i utförandet. Golvbrunnen av gjutjärn är inte utbytt, värmerör till tidigare element kommer upp ur golvet, Avlopp och vatten vid handfat kommer upp inne i vägg mm. I våtutrymmen skall golv- och väggytor ha vattentäta skikt. När det saknas, är av äldre modell, har brister i sitt utförande, eller om det har brister i dess funktion, finns det en risk att fukt kan tränga in i bakomvarande konstruktioner och orsaka skador som kan påverka byggnaden och dess inomhusklimat negativt.

Badrum entréplan: Golvbrunn

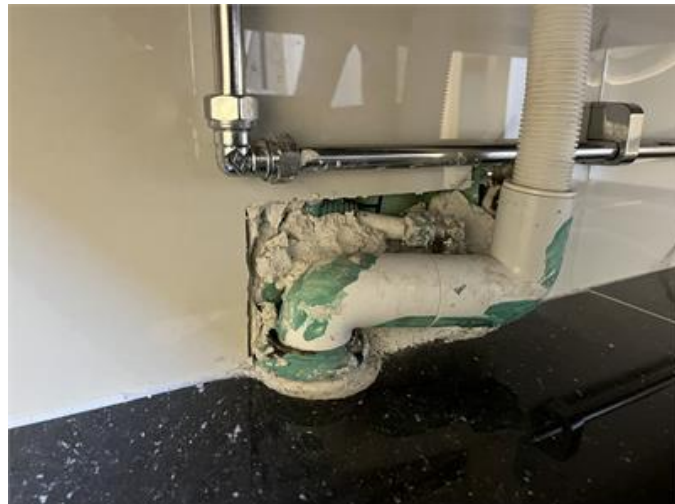
Badrum entréplan: Rördragning

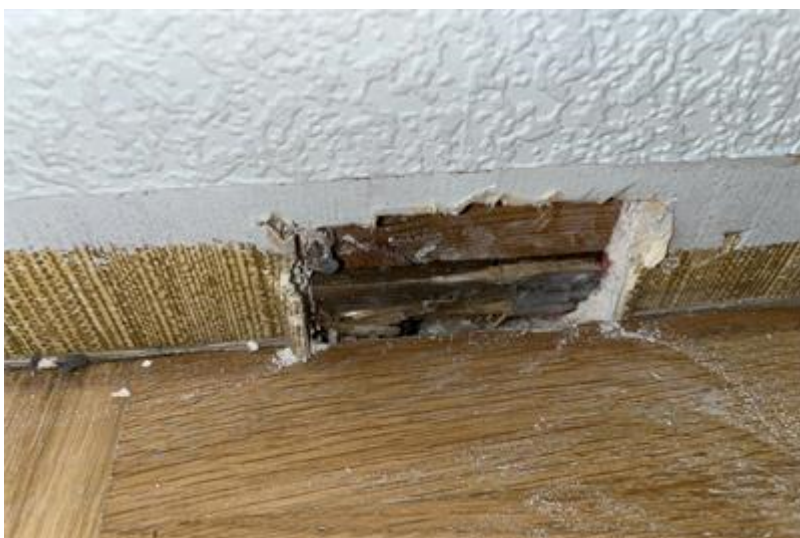
Byggnadsdel	Hall & vardagsrum
Konstruktionsdel	Ytterväggsyll
Konstruktionsuppbyggnad	Betongplatta - ytterväggsyll

Grundläggningen består av en betongplatta på mark. På äldre hus med betongplattor finns en viss förväntad fukt eftersom mindre eller ingen isolering under betongplattan var byggstandard. Husets syllregel har kontrollerats och fuktmätts via håltagning bakom golvlister i hall och i vardagsrum. Vid besiktningen kunde inget fuktskydd ses mellan betong och väggarna. Ingen avvikande lukt kunde uppfattas från konstruktionen eller syll.

Fuktkvoten uppmättes till 10-12 % i insida syll. Det kritiska gränsvärdet för mikrobiell tillväxt brukar anges till ca 15-17% fuktkvot (FK).
