# Besiktningsprotokoll

Anticimex Försäkringsbesiktning i samarbete med Fastighetsbyrån

| Fastighetsadress:<br>Harry Martinsons väg 13 | |

| Besiktningsdatum:<br>2023-02-03 | Protokollnummer:<br>67407540 |

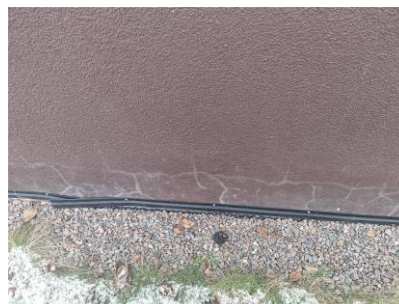
#### Utvändigt / Sockel

Utvändigt fuktskydd ligger oskyddat ovan mark.

Risk finns att det utvändiga fuktskyddet skadas och funktionen försämras.

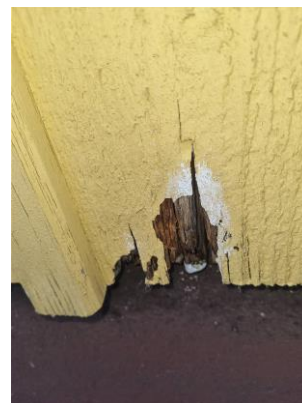
#### Utvändigt / Fasad

Enstaka panelbrädor har mindre rötskador.  
Fasadpanelen är i behov av målning/underhåll.

Fasadbeklädnad och träkonstruktioner där målningsbehov finns riskerar att få fukt- och rötskador på grund av sämre vattenavvisande förmåga. För att öka livslängden på fasadbeklädnaden rekommenderas målning och underhåll. I samband med ommålning rekommenderas att de rötskadade panelbrädorna byts ut.

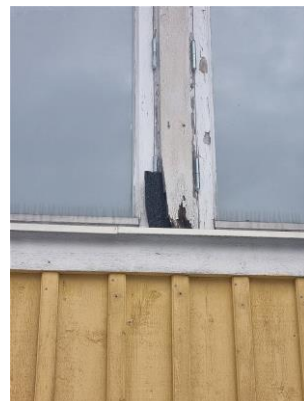
### Utvändigt / Fönster

Fönster är i behov av målning/underhåll.

Fönsterbågar och fönsterkarmar där målningsbehov finns riskerar att få fukt- och rötskador på grund av sämre vattenavvisande förmåga.

För att öka livslängden på fönster rekommenderas målning och underhåll.

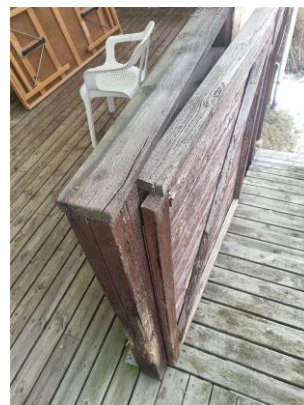
### Utvändigt / Altan

Altanräcke och träkonstruktioner är i behov av målning/underhåll.

Altanräcke och träkonstruktioner där målningsbehov finns riskerar att få fukt- och rötskador på grund av sämre vattenavvisande förmåga.

Vi rekommenderar att du utför målning/underhåll av altan.

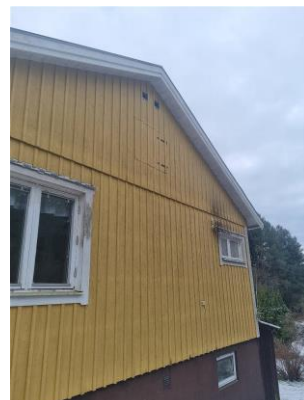
### Utvändigt / Vind 2

Vindsutrymmet kunde inte besiktas då säker transportväg till luckan saknas.

Max höjd för en ej väggfast stege är 4 meter.

Jag rekommenderar en kompletterande besiktning när säker transportväg installerats.

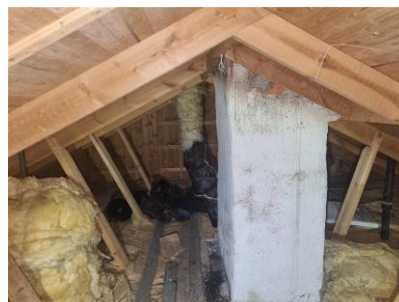
### Utvändigt / Vind

Vid kontroll av vinden har fuktvärden över kritisk fuktnivå för mikrobiell tillväxt uppmätts, samt finns mikrobiell påväxt på underlagstak. Fuktkvoten i underlagstak/takbjälkar uppmättes till 18 %.

Samt att det var en fuktfläck som hade förhöjda fuktvärden.

Jag rekommenderar en fördjupad undersökning för att bedöma orsak och omfattning.

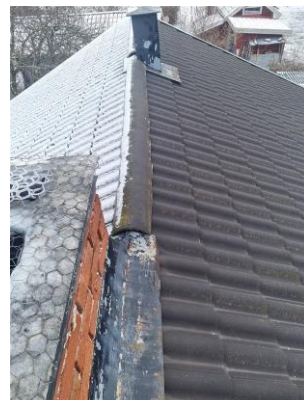
Äldre plåtdetaljer på yttertaket är inte utbytta i samband med takrenoveringen.

Detta kan leda till fuktskador i bakomliggande konstruktioner.

Kontakta en plåtslagare för kontroll och åtgärd.

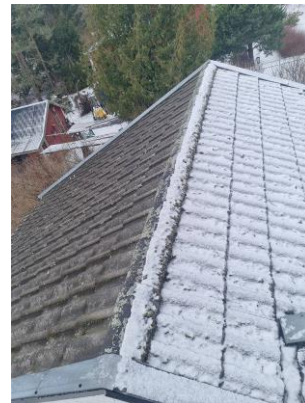
### Utvändigt / Tak nya delen.

Yttertaket är äldre.

Takpannor, plåtdetaljer och underlagspapp har enligt vår bedömning en begränsad livslängd. Eftersom husets taktäckning är äldre har det ett minskat motstånd mot vatteninträngning. Detta i sin tur kan leda till fuktskador på träläkt och vidare ner i underliggande konstruktioner.

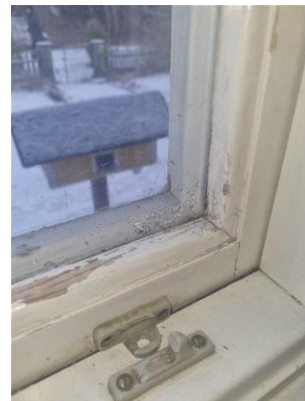
### Entréplan / Allmänt

Kondens på fönster.

Kondensspår på fönstrens insida tyder på att bostadens allmänventilation är bristfällig. Observera att besiktning av bostadens ventilationssystem inte har ingått i uppdraget.

Jag rekommenderar en fördjupad undersökning för att bedöma orsak och omfattning.

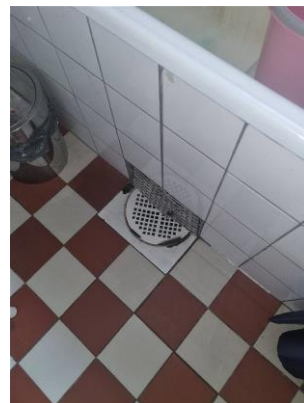
### Entréplan / Badrum/Wc

Badrummet på övreplan har äldre standard och dess tekniska livslängd har passerat. Det var ingen förhöjda fuktvärden i utrymmet men eftersom att tät/ytskiktet är äldre och att det är en gjutjärnsbrunn i utrymmen bör man kontakta en behörig våtrums entreprenör för att renovera badrummet.

Gjutjärnsbrunnen är rostangripen, samt att yt/tätskiktet är äldre och klinkers har börjat att släppa i badrummet.

Gammal rostig gjutjärnsbrunn ökar risken för läckage med fuktskador som följd.

Jag rekommenderar att man kontaktar behörig våtrums entreprenör för åtgärdsförslag.

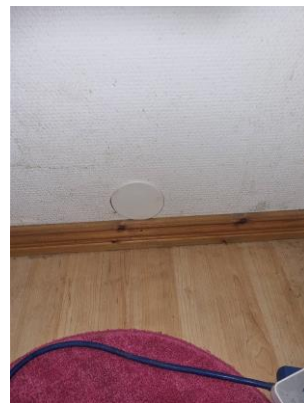
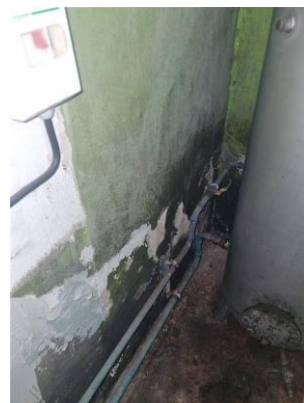
### Källarplan / Allmänt

I källaren förekommer en riskkonstruktion i form av utreglade väggar, vid kontroll av dessa så upplevdes en mikrobiell lukt. Jag rekommenderar att man gör en fördjupad undersökning för att konstatera varför detta har uppkommit. Sedan även åtgärda detta problem.

Vid kontroll av konstruktion uppmättes fuktvärden under kritisk nivå för mikrobiell tillväxt dock kunde mikrobiell lukt kännas.

Källargrundmurar med påreglade isolerade ytterväggar. Denna konstruktion får ofta skador på grund av naturlig fuktvandring. Fuktkvoten uppmättes till 10 %.

Det finns risk för mikrobiell tillväxt om den relativa fuktigheten (RF) i den omgivande luften är över 75 %. I furuvirke motsvarar det en fuktkvot (FK) på 17 %.

Puts och färgsläpp förekommer även på vissa ställen i källaren.

Jag rekommenderar en fördjupad undersökning för att bedöma orsak och omfattning. Det är viktigt att tänka på att denna rekommendation om fördjupad undersökning gäller hela källaren.

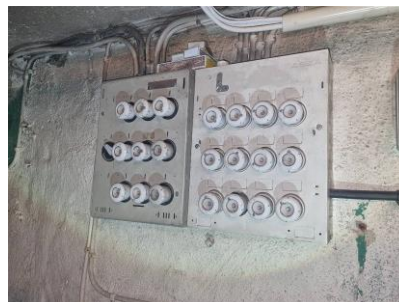
### Källarplan / Pannrum

Jordfelsbrytare finns ej.

Det finns inget krav att hus byggda före år 2000 ska ha jordfelsbrytare. Jordfelsbrytaren minskar dock risken för personskador och brand orsakade av elanläggningen.

Kontakta en elektriker för kontroll och åtgärd.

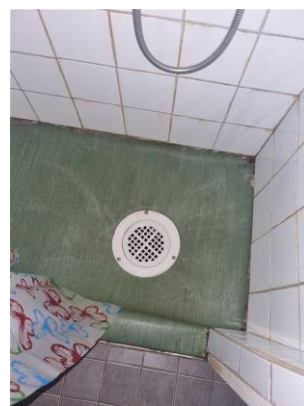
### Källarplan / Tvättstuga

Gjutjärnsbrunnen är rostangripen och skall bytas ut vid renovering.

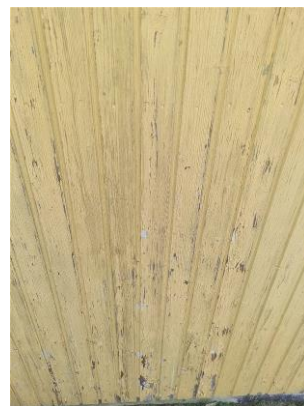
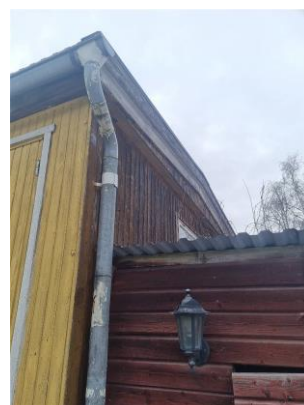
#### Utvändigt / Fasad

Fasadpanelen är i behov av målning/underhåll.

Fasadbeklädnad och träkonstruktioner där målningsbehov finns riskerar att få fukt- och rötskador på grund av sämre vattenavvisande förmåga. För att öka livslängden på fasadbeklädnaden rekommenderas målning och underhåll.
