Kråkan 7

Lärkträdsvägen 40

| Uppdragsnummer | A18556 |
| Besiktningsdatum | 2021-05-03 |

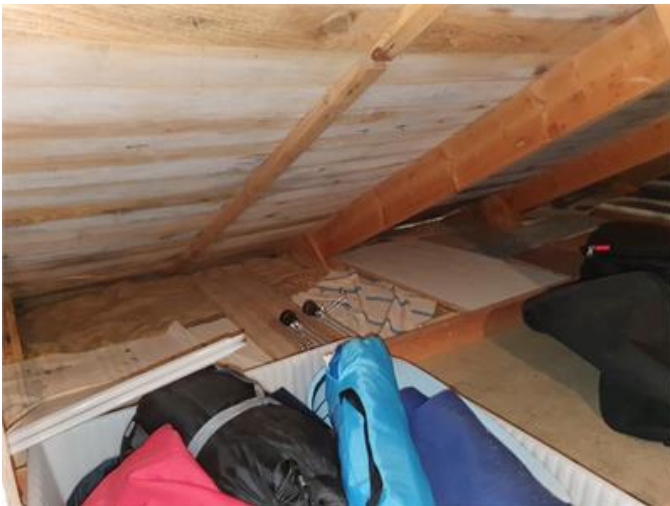
| Besiktningsresultat | | | | | |
|---|---|---|---|---|---|
| Vind | | X | | | Mikrobiell påväxt förekommer på underlagstakets undersida, vilket bör kontrolleras regelbundet och åtgärdas i erforderlig omfattning om så anses nödvändigt. Se även bild sid 5. |

Vind:  
Mikrobiell påväxt förekommer på underlagstakets undersida.

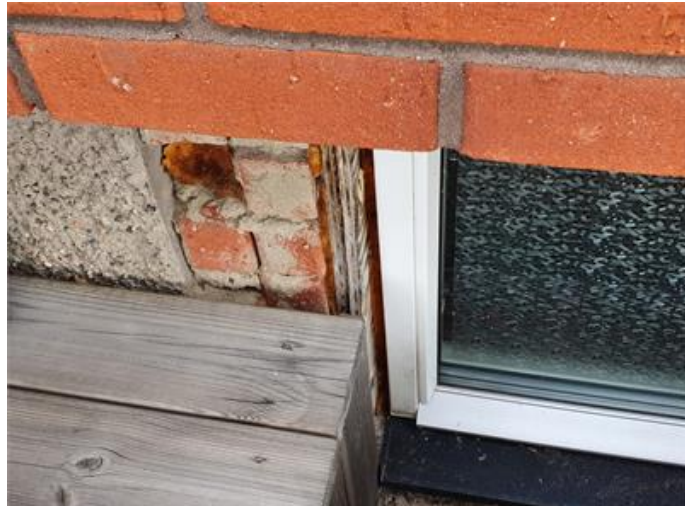
| Besiktningresultat | | | | | |
|---|---|---|---|---|---|
| Fönster | | X | | | - Fönster är delvis i behov av målning/underhåll.<br>- Område runt enstaka fönster ej färdigställt, se även bild sid 5. |

Fönster:  
Område runt enstaka fönster ej färdigställt.

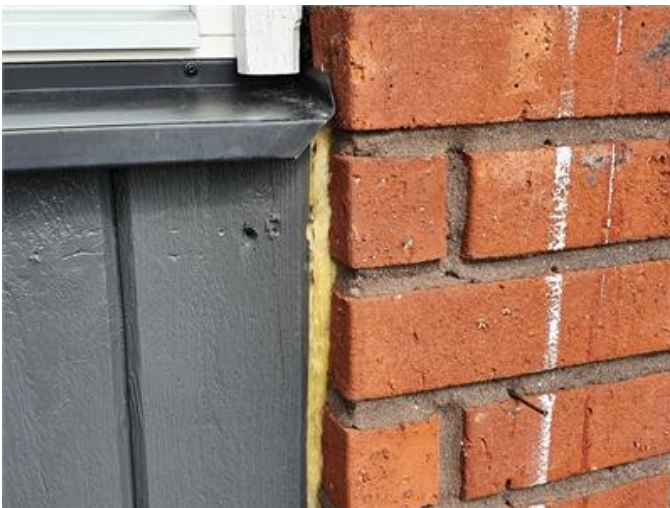
| Besiktningresultat | | | | | |
|---|---|---|---|---|---|
| Fasad | | X | | | Glipor/otätheter förekommer mellan fasadpanel och tegel. Bör tätas. Se även bild sid 5. |

Fasad:  
Glipor/otätheter förekommer mellan fasadpanel och tegel.
