Besiktningssprotokoll

Anticimex Försäkringsbesiktning i samarbete med Fastighetsbyrån

Fastighetsbeteckning: Åvik 20:17	
Fastighetsadress: Vinkelgatan 8	
Postnummer: 824 44	Ort: Hudiksvall

Besiktningdatum: 2023-02-06	Protokollnummer: 67420353
Temperatur: 0 °C	Väderlek: Mulet
Tekniker: Jonas Holmgren	
E-post: jonas.holmgren@anticimex.se	
Kontor: Söderhamn	
Närvarande: Fastighetsägaren

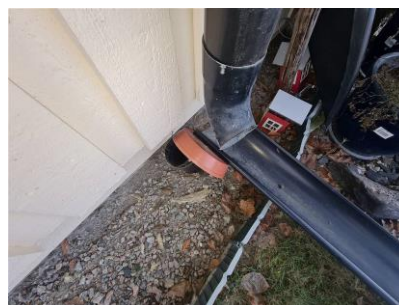
Utvändigt / Hängrännor / Stuprör

Stuprör avslutas ovan mark.

Stuprör som avslutas ovan mark kan medföra en ökad fuktbelastning på grundmur/sockel med fuktrelaterade skador som följd.

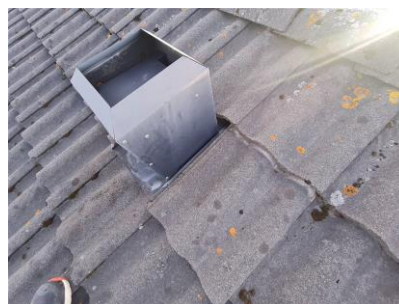
Utvändigt / Tak

Plåtdetaljer är inte rätt monterade.

Detta kan leda till fuktskador i bakomliggande konstruktioner.

Kontakta en plåtslagare för kontroll och åtgärd.

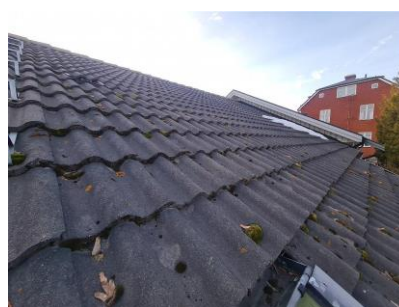
Mosspåväxt finns på takpannor.

Mossa som växer på taket kan leda till att taktäckningen har ett minskat motstånd mot vatteninträngning. Detta i sin tur kan leda till fuktskador på träläkt och takkonstruktionen vilket kan resultera i mikrobiella skador (angrepp av mikroorganismer).

För att öka livslängden på taket rekommenderas att mossan tas bort från takpannorna.

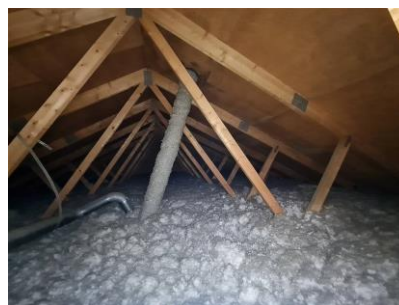
Utvändigt / Vind

Vindsutrymmet saknar landgångar.

Vindsutrymmet kunde inte besiktas eftersom landgångar saknas.

Vi rekommenderar en kompletterande besiktning när landgång monterats.

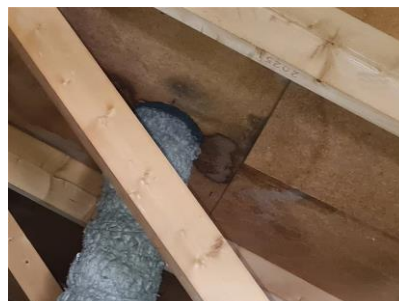
Underlagstaket består av träfiberskivor.

Enstaka fuktfläckar noterades runt ventilationsrör (se tak)

Eftersom underlagstaket består av träfiberskivor utan yttre täckning av papp under takbeklädnaden, finns risk vid ogynnsam väderlek att regnvatten/snö tränger in i skivskarvar med läckage på vindsutrymmet som följd. Med tiden kan även träfiberskivorna drabbas av fuktskador.

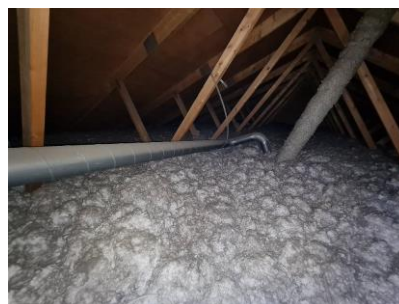
Ventilationsrör från kök har lossnat i upphängning och är oisolerat.

Risk finns för kondens.

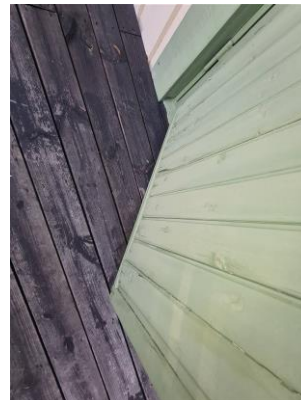
Utvändigt / Balkong

Dörr har färgsläpp och torrspäckor.

Dörrar där målningsbehov finns riskerar att få fukt- och rötskador på grund av sämre vattenavvisande förmåga.

För att öka livslängden på dörr rekommenderas målning och underhåll.

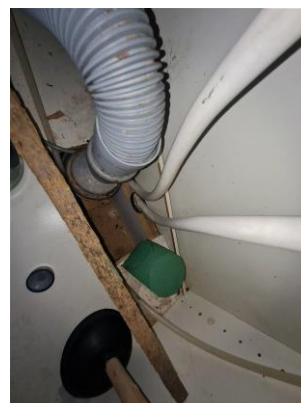
Entréplan / Kök

Fuktskydd saknas i diskbänksskåp.

Utän fuktskydd är det svårt att upptäcka läckage från rörledningar. Vatten kan då tränga in i omkringliggande konstruktioner och orsaka fuktskador.

För att upptäcka eventuella läckage, installera ett fuktskydd.

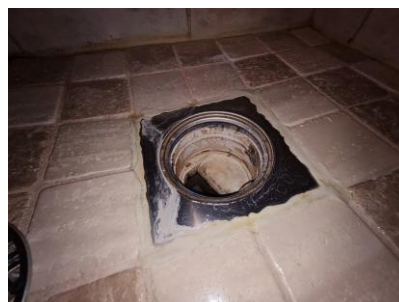
Souterrängplan / Badrum/Wc

⚠ Förhöjningsring finns i golvbrunnar.

Förhöjningsringen i golvbrunnen är en riskkonstruktion eftersom det ofta förekommer otätheter mellan förhöjningsringen och brunnen. Detta kan i sin tur leda till fuktskador i omkringliggande konstruktioner.

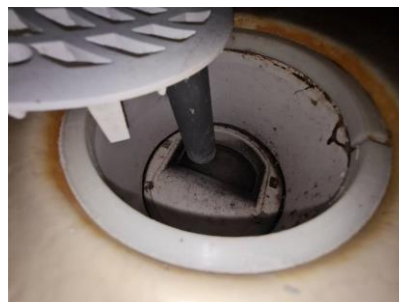
Souterrängplan / Tvättstuga

Förhöjningsring finns i golvbrunnen.

Förhöjningsringen i golvbrunnen är en riskkonstruktion eftersom det ofta förekommer otätheter mellan förhöjningsringen och brunnen. Detta kan i sin tur leda till fuktskador i omkringliggande konstruktioner.

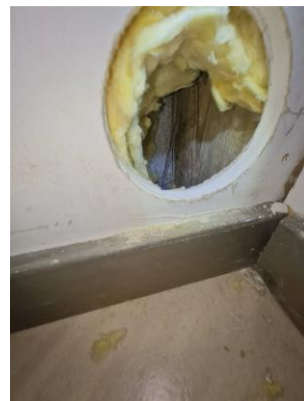
Souterrängplan / Allmänt

Vid kontroll av väggkonstruktionen i källaren uppmättes fuktvärden under kritisk fuktnivå och normal lukt upplevdes.

Källarvåningens yttrevägg består av betong och en bärande stomme av ingjutna tryckimpregnerade träreglar. Betongelementen sammanfogas med fogmassa. Dessa väggar är ur fuktsynpunkt en känslig konstruktion, eftersom fukt kan tränga in genom den tunna betongen som ofta saknar utvändigt fuktskydd samt in genom otäta blockskarvar. Detta i sin tur kan leda till mikrobiella skador (angrepp av mikroorganismer) som kan leda till att mikrobiell lukt sprids till boendemiljön.

Fuktkvoten uppmättes till 9 %.

Det finns risk för mikrobiell tillväxt om den relativa fuktigheten (RF) i den omgivande luften är över 75 %. I furuvirke motsvarar det en fuktkvot (FK) på 17 %.
