# Besiktningsprotokoll

Kompletterande besiktning  
Anticimex Försäkringsbesiktning i samarbete med Fastighetsbyrån

| Fastighetsadress:<br>Långbacksvägen 4 | |

| Besiktningsdatum:<br>2023-02-10 | Protokollnummer:<br>67442022 |

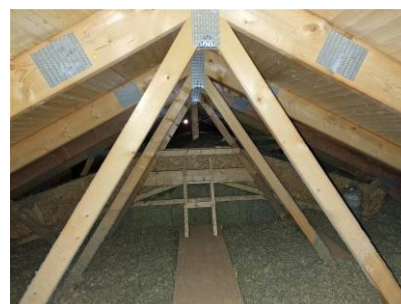
##### Utvändigt / Vind 1

Vid kontroll av vinden uppmättes fuktvärden under kritisk fuktnivå för mikrobiell tillväxt och en normal lukt upplevdes. Fuktkvoten i underlagstak/takbjälkar uppmättes till 12 %.

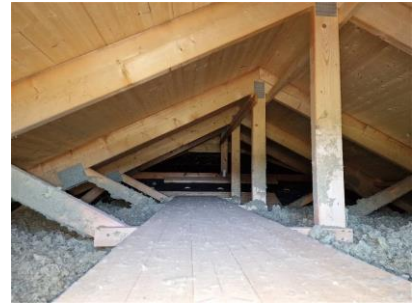
### Utvändigt / Vind 2

Vid kontroll av vinden uppmättes fuktvärden under kritisk fuktnivå för mikrobiell tillväxt och en normal lukt upplevdes. Fuktkvoten i underlagstak/takbjälkar uppmättes till 13 %.
