Erikstorp 2:22

Plankvägen 3

Uppdragsnummer	B2595
Besiktningdatum	2023-02-10
Besiktningföretag	OBM Besiktning Väst AB
Besiktningförrättare	Daniel Good
Närvarande	Fastighetsägare
Giltig till och med	2024-02-10

Bilaga 1 för kontroll av valda konstruktioner

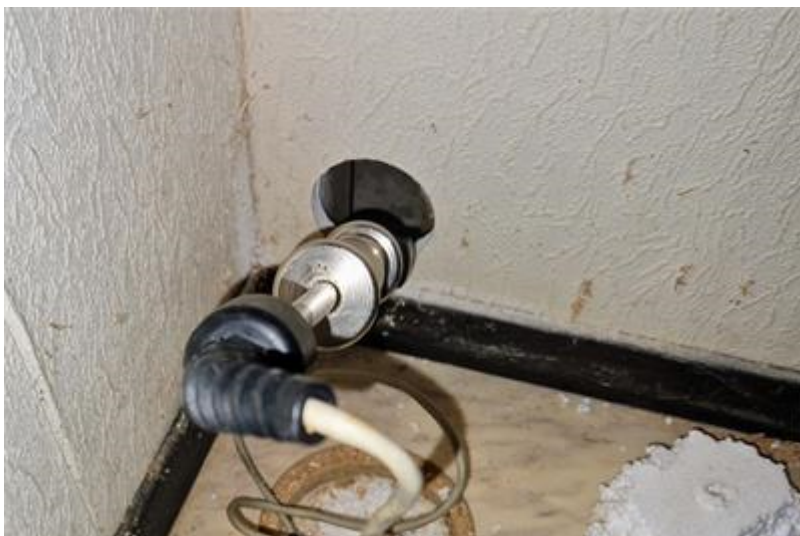
Byggnadsdel	Grundkonstruktion
Konstruktionsdel	Suterrängkällare med betongplatta på mark
Konstruktionsuppbyggnad	Förekomst av påbyggda golv-och ytterväggsväggkonstruktioner i vissa utrymmen

Kontroll av konstruktion gjordes via stickprovsmässiga håltagningar i trappförråd. Konstruktionerna i trappförråd bestod av: träreglar, isolering, gipsskiva (vägg). Plastfolie mot betongplattan, cellplast, lumpapp, spånskiva & plastmatta (golv). Avvikande lukt upplevdes i konstruktion och fuktvärde över gränsvärde för mikrobiell tillväxt uppmättes. Fuktkvoten uppmättes till ca 28% i träregel. Risk för mikrobiell tillväxt föreligger vid en fuktkvot på 17%.

För att utreda orsaken och omfattningen av uppmätta fuktkvotsvärden samt avvikande lukt rekommenderas det att en fördjupad undersökning utförs. Gäller hela källarplan
