# Besiktningsprotokoll

Anticimex Försäkringsbesiktning i samarbete med Fastighetsbyrån

| Fastighetsadress:<br>Klockartorpsvägen 18 | |

| Besiktningsdatum:<br>2023-02-14 | Protokollnummer:<br>67441017 |

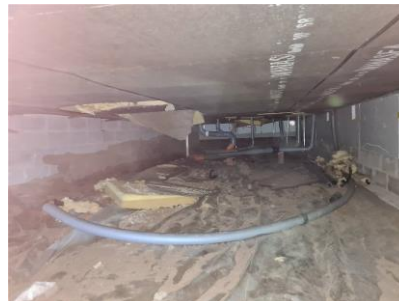
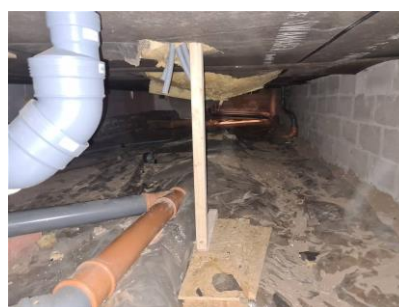
### Utvändigt / Krypgrund

Vid kontroll av konstruktionen i krypgrund uppmättes fuktvärden under kritisk fuktnivå för mikrobiell tillväxt.

Golvbjälklaget ovan den uteluftsventilerade krypgrunden riskerar att drabbas av fuktskador på grund av naturlig fuktpåverkan. Detta kan i sin tur leda till mikrobiella skador (angrepp av mikroorganismer) som kan leda till att mikrobiell lukt sprids till boendemiljön.

Fuktkvoten uppmättes till 10%.

Risken för mikrobiell tillväxt föreligger om fuktkvoten överstiger 17%.

Rekommenderas att man kontrollerar stämp funktion. Ev förstärker eller tar bort. Kompletterar fästpunkter för avlopp och återställer isolering, blindbotten.

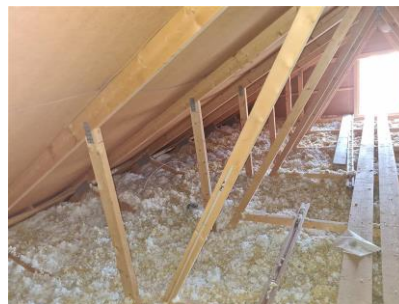
### Utvändigt / Vind

Vid kontroll av vinden uppmättes fuktvärden under kritisk fuktnivå för mikrobiell tillväxt.

Fuktkvoten i takbjälkar uppmättes till 10 %.

Risken för mikrobiell tillväxt föreligger om fuktkvoten överstiger 17%.

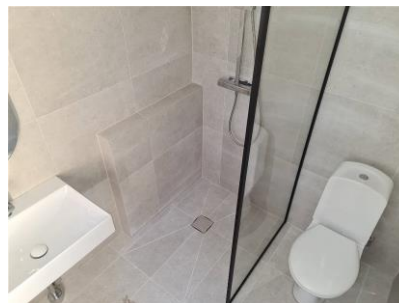
### Entréplan / Dusch/Toalett

Fuktindikering i utrymmet gav inga förhöjda fuktindikationer.

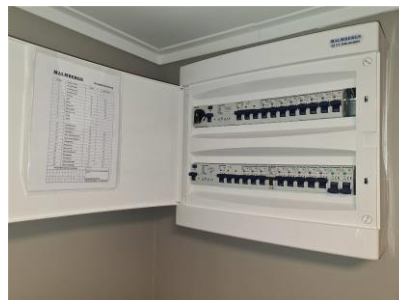
### Entréplan / Klädkammare

El-centralen har jordfelsbrytare.

Jordfelsbrytare finns installerad vid elcentralen.

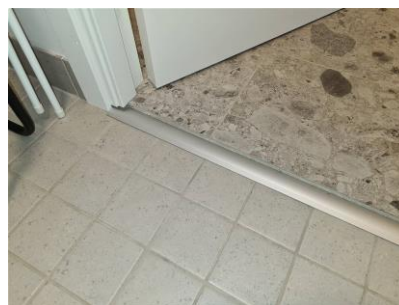
### Entréplan / Tvättstuga

Fuktsäker tröskel saknas.

Vid fritt vatten på golv skulle vatten kunna rinna iväg och skada inkringliggande konstruktioner.

Rekommenderas att tröskel byts ut.
