Besiktningssprotokoll

Anticimex Försäkringsbesiktning i samarbete med Fastighetsbyrån

Fastighetsbeteckning: Istorps-Dalen 1:8	
Fastighetsadress: Södersocknen Granliden	
Postnummer: 519 91	Ort: Istorp

Försäkringsbesiktning

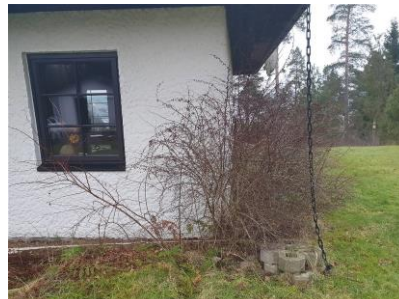
Utvändigt / Markförhållanden

Växter finns i anslutning till byggnaden.

När det finns växter nära byggnaden finns risk att fukt stannar kvar i väggarna. Detta kan i sin tur orsaka invändiga fuktskador. Växternas rötter kan sätta dräneringsledningen ur funktion.

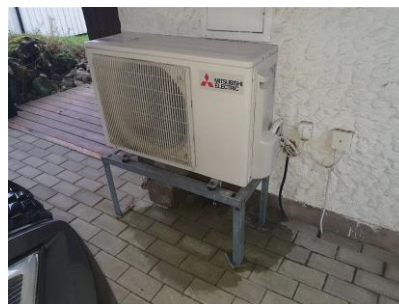
Utvändigt / Sockel

Kondensvatten från luftvärmepumpens utedel leds inte bort från husgrunden.

Detta medför ökad risk för att vatten tränger in i anslutande konstruktioner, vilket i sin tur kan leda till fuktrelaterade skador. Observera att besiktning av byggnadens värmesystem eller värmepumpen inte har ingått i uppdraget.

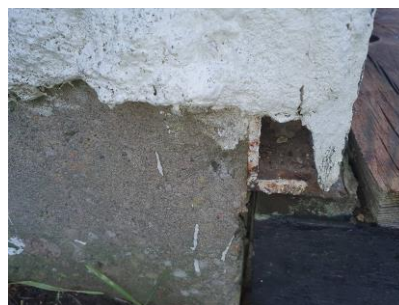
Utvändigt / Fasad

Rostigt vinkeljärn noterades på fasaden åt sydost.

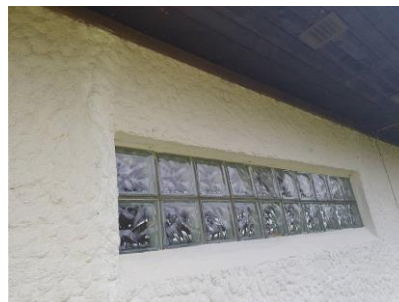
2013 ersattes fönstret åt sydväst med glasblock. Ett träd föll då över huset och skador uppstod i fönstret, den murade väggen samt takutsprånget. Skadorna åtgärdades och när glasblocken sattes in förstärktes fasaden över fönstret med armering. Arbetet utfördes av fackman.

Lagade sprickor noterades i putsen ovanför fönstret åt sydväst.

Se under punkt 1 "Insamling av upplysningar och handlingar."

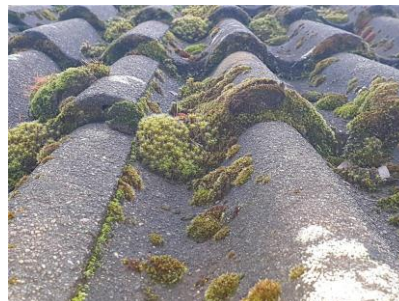
Utvändigt / Tak

Rikligt med mossa finns på taket.
Betongpannorna är från 1976.
Nocktätning finns inte.

Mossa som växer på taket kan leda till att taktäckningen har ett minskat motstånd mot vatteninträning. Detta i sin tur kan leda till fuktskador på träläkt och takkonstruktionen vilket kan resultera i mikrobiella skador (angrepp av mikroorganismer).

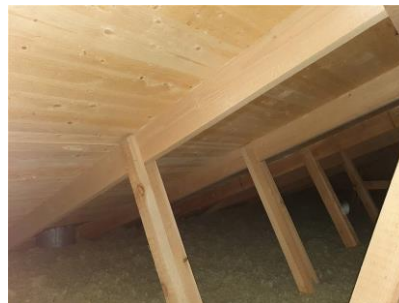
Utvändigt / Vind

Vinden är tilläggsisolerad. Sammanlagt är isoleringen 55 cm tjock.

Fuktkvoten uppmättes i underlagstaket till 18 %.

Det finns risk för mikrobiell tillväxt om den relativa fuktigheten (RF) i luften är över 75 %, vilket i gran- och furuvirke motsvarar en fuktkvot (FK) på cirka 17 %.

Eftersom vindsbjälklaget tilläggsisolerats så kommer klimatet på vindsutrymmet att ändras, främst vintertid. Detta i sin tur kan leda till uppfuktning av underlagstakets insida vilket kan resultera i mikrobiella skador (angrepp av mikroorganismer).

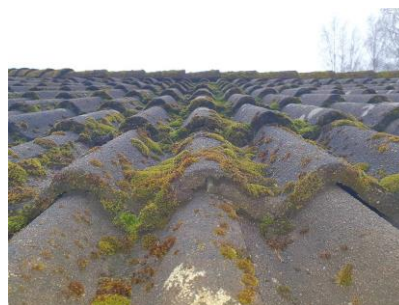
Utvändigt / Carport/ Utvändigt

Mossa finns på taket.

Se under "Utvändigt/ Tak.

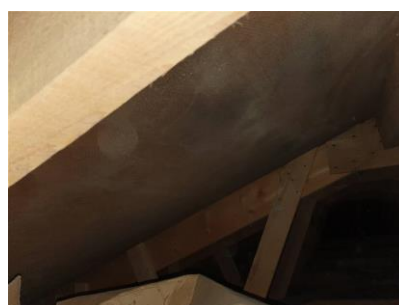
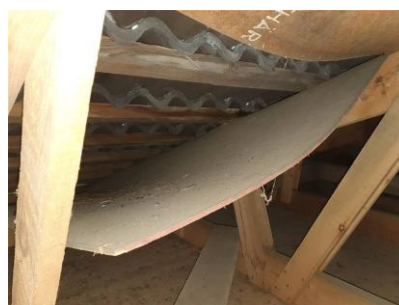
Mikrobiell påväxt och missfärgningar finns på underlagstaket av masonit.

Några av masonitskivorna hänger ned.

Vi rekommenderar en fördjupad undersökning för att bedöma orsak och omfattning.

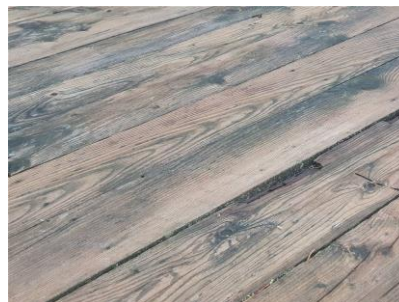
Utvändigt / Altan

Enstaka rötskador noterades i altanens golv.

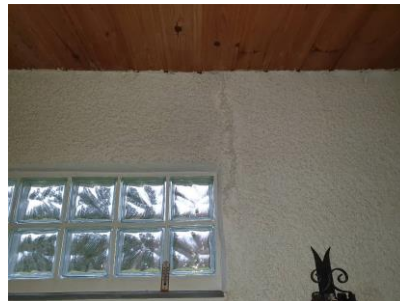
Lagade sprickor finns i väggen ovan fönstret av glasblock.
Se under punkt 1. "Insamling av upplysningar och handlingar".

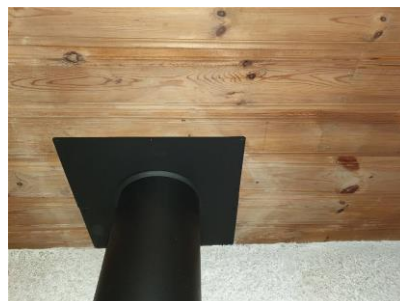
Missfärgningar finns i taket där den nu utbytta öppna spisen hade sin anslutning.

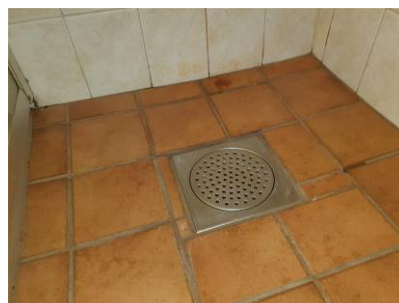
Entréplan / Dusch/Toalett

Golvbrunnen är inte utbytt i samband med renovering.

Risk finns att det nya tätskiktet inte har kunnat anslutas till golvbrunnen på ett riktigt sätt, vilket kan leda till fuktskador i omkringliggande konstruktioner.

Vid fuktindikering i utrymmet kunde inga förhöjda indikationer påvisas.

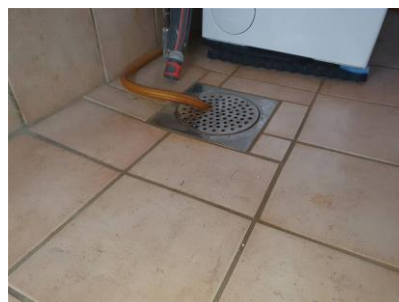
Entréplan / Förråd

Gjutjärnsbrunnen är rostangripen.

Det finns risk att golvbrunnen rostar sönder med fuktskador som följd.
