Kinnahult 6:34

Örnvägen 11

**Besiktningssuppgifter**

Uppdragsnummer	B2612
Besiktningsdatum	2023-02-16
Besiktningföretag	OBM Besiktning Väst AB
Besiktningförrättare	Magnus Henriksson
Närvarande	Säljare
Giltig till och med	2024-02-16

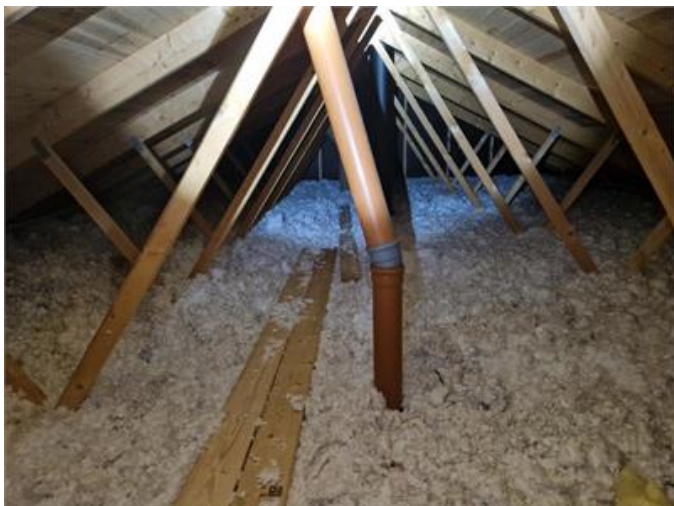
Vy pånockvind

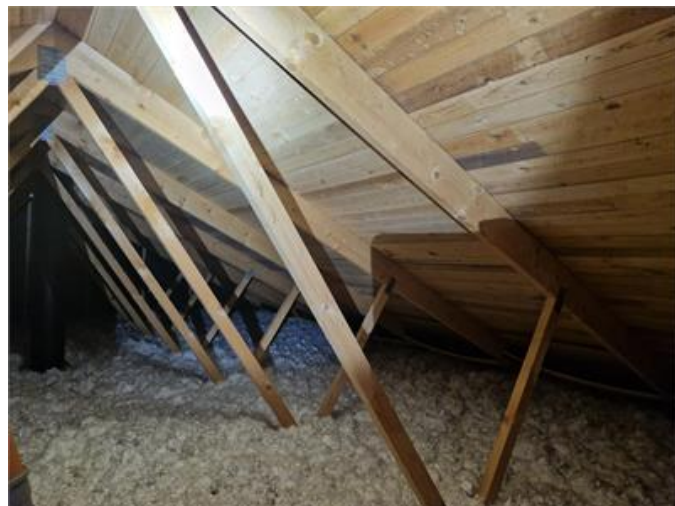
Vy pånockvind

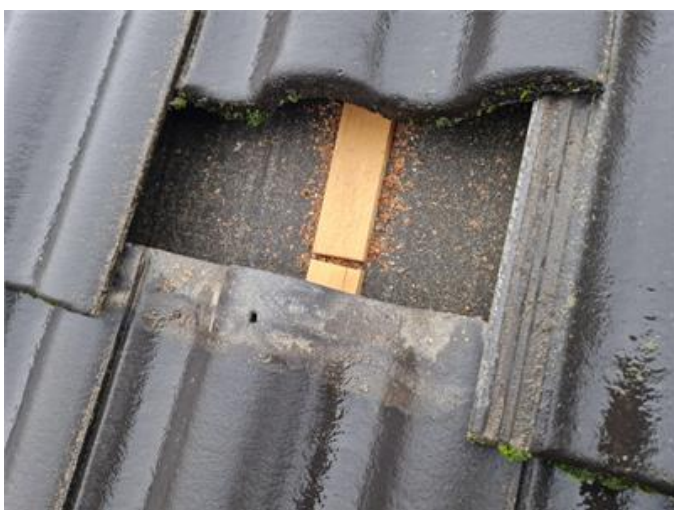
Tak: Då underlagstaket bland annat består tunn ströläkt (under 25mm) finns risk att skräp/löv och regn/snö tränger in och fastnar mellan läkten som följd. Detta kan påverka takkonstruktionen negativt.

Yttertak med tunnare ströläkt

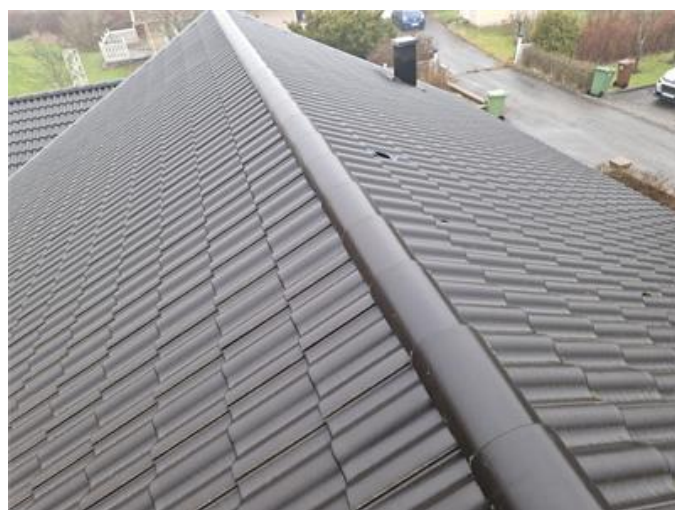
Vy från takkonstruktionen

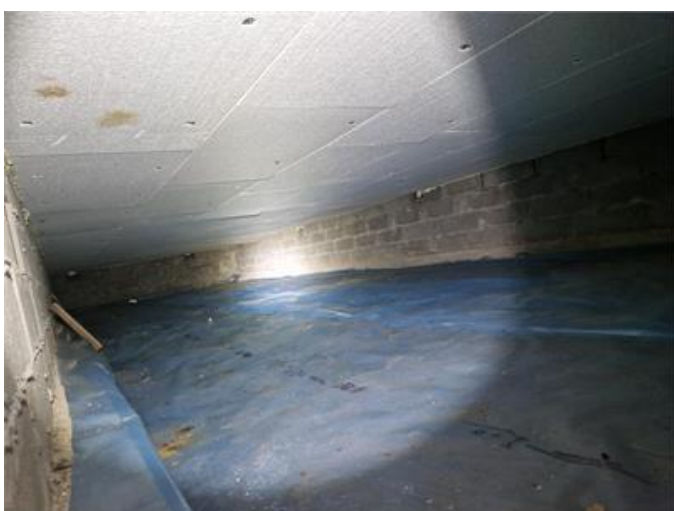
Vy i krypgrunden

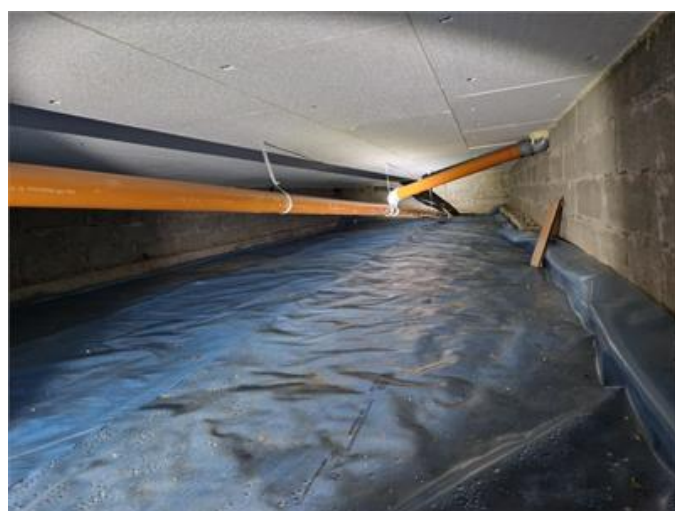
Vy i krypgrunden

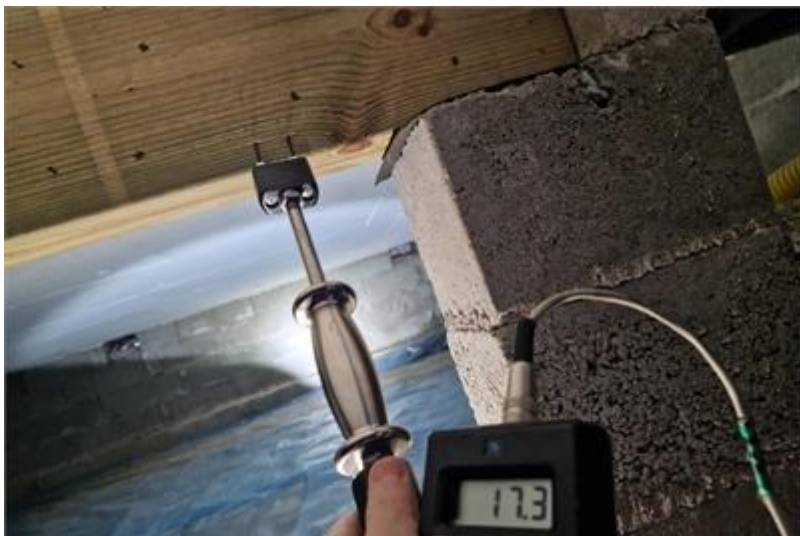
Vid besiktningen utförs stickprovsmässiga fuktmätningar mot träregelverk/trossbotten. Fuktkvoten visade på 17-18 % och gränsvärdet för mikrobiella påväxter ligger på 17%. Ingen avvikande lukt noterades i utrymmet vid besiktningen.

Klimatet i en uteluftsventilerad krypgrund är beroende av rådande uteklimat. Material i utrymmet fuktas upp under sommarhalvåret. Är värmeisoleringsförmågan god hos bjälklaget förlängs uppfuktningsperioden. Under uppfuktningsperioden råder ofta gynnsamt klimat för mikrobiologisk tillväxt (mögel, bakterier och röta) eller kemisk lukt från behandlat/tryckimpregnerat material. Detta kan ge upphov till en avvikande lukt, vilket kan påverka byggnaden och inomhusmiljön negativt. Informationen gäller även mindre del av utbyggda burspråket vid köket.

Det rekommenderas att fackman kontaktas för en vidare bedömning samt eventuell åtgärd.
