**Fastighetsuppgifter**

Hallunda Torp 55

Tomtbergavägen 209

| Uppdragsnummer | A24185 |

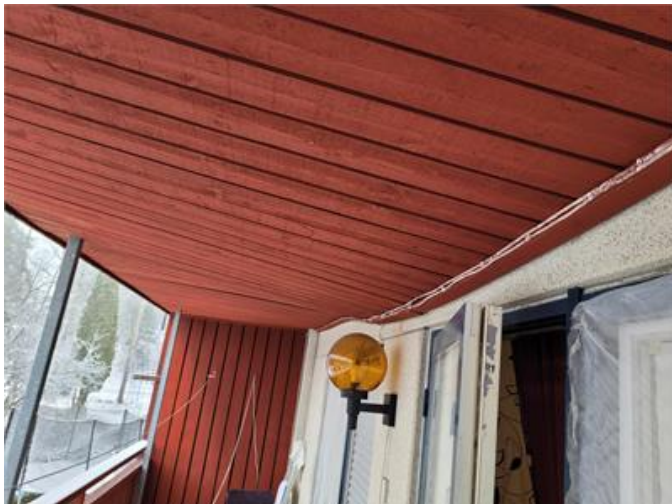
| Besiktningsresultat | | | | | |
|---|---|---|---|---|---|
| Balkong | | | X | | - Tak ovan balkong har släppts från sin infästning, orsak bör fastställas & åtgärdas. Se bild.<br>- Räckert har underhållsbehov. |

Tak ovan balkong har släppt från sin infästning.

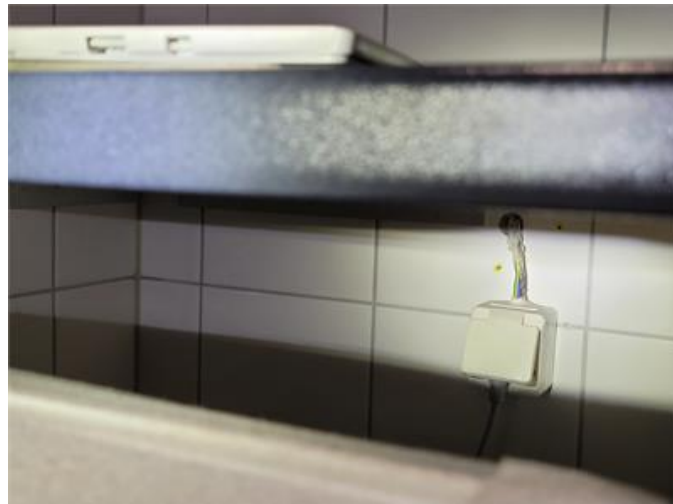
| Besiktningsresultat | | | | | |
|---|---|---|---|---|---|
| Våtrum | | X | | | - Öppen elinstallation noterades bakom torktumlare. Kontakt med fackman rekommenderas<br>- Takfönster bedöms ha underhållsbehov, bör kontrolleras regelbundet så läckage och skador inte uppstår.<br>- Manschett i golvbrunn bedöms ej vara korrekt skuren (synlig under klämring),<br>- Golvet har endast lutning till golvbrunn i dess omedelbara närhet. |

Öppen elinstallation i våtrum på övre plan

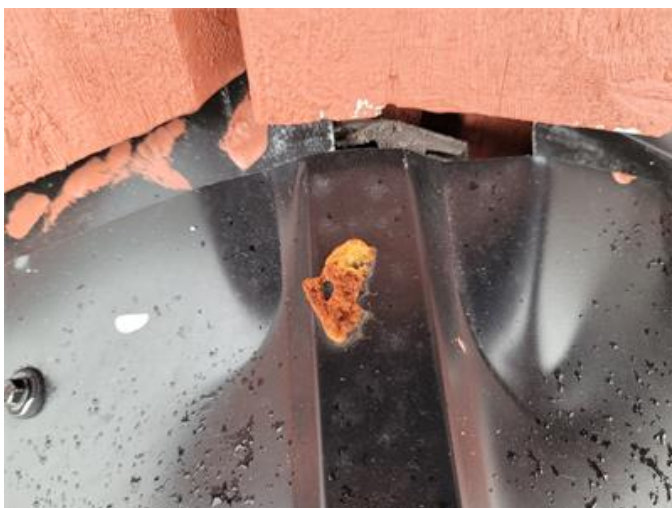
| Besiktningsresultat | | | | | |
|---|---|---|---|---|---|
| Fasad | | | X | | Anslutning mellan farstu och fasad är otät vilket bör åtgärdas. Se bild. |

Otätthet mellan fasad och farstu

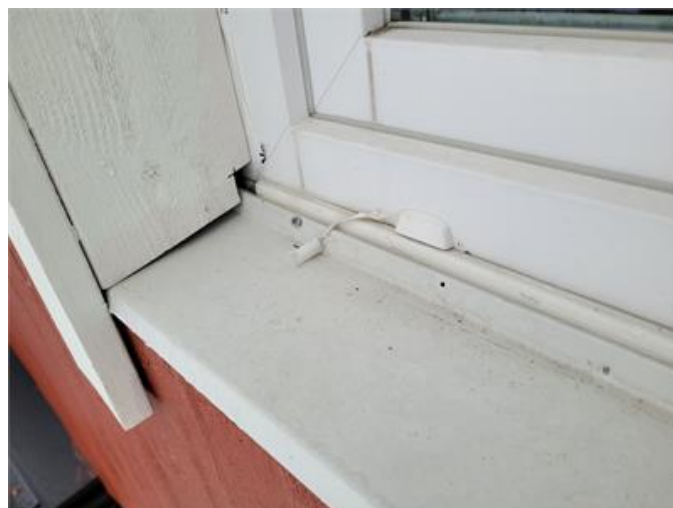
| Besiktningsresultat | | | | | |
|---|---|---|---|---|---|
| Fönster | | | X | | Fönsterbleck bör ses över av fackman och åtgärdas. Se bild. |

Fönsterbleck bör ses över av fackman

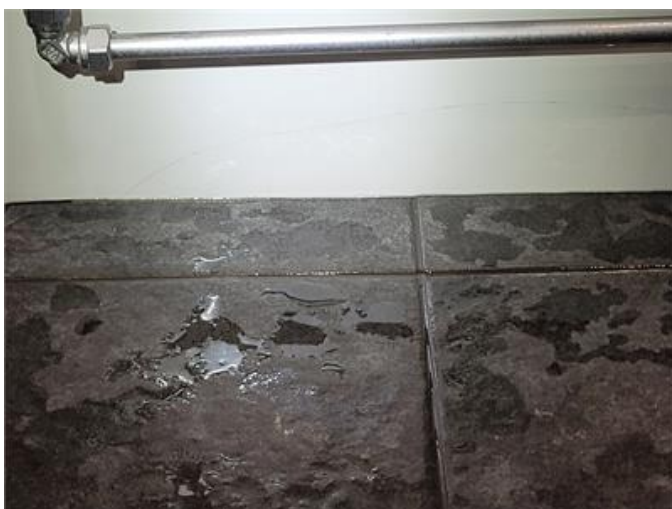
| Besiktningsresultat | | | | | |
|---|---|---|---|---|---|
| Dusch/wc | | X | | | - Tät botten saknas under vatten & värmeinstallationer.<br>- Manschett i golvbrunn bedöms ej vara korrekt skuren (synlig under klämring)<br>- Sprickor förekommer i kakel, huruvida bakomvarande tätskikt är intakt eller ej kan inte bedömas. Se bild.<br>- Golvet har endast lutning till golvbrunn i dess omedelbara närhet.<br>- Ojordade uttag förekommer i utrymmet. |

Spricka i kakelplatta i duschzon
