Öpestorp 3:53

Källebrovägen 26

| Uppdragsnummer | G24965 |
| Besiktningsdatum | 2023-03-01 |

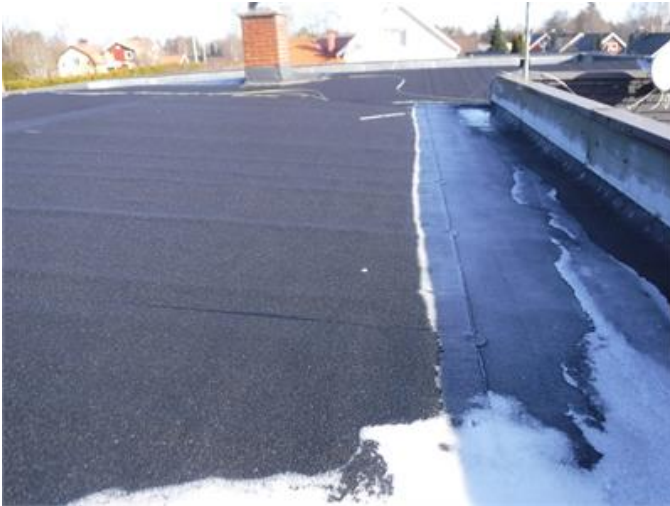
Tak: Huset, garaget och altanen har låglutande tak klädda med takpapp, sådana tak kräver regelbunden översyn och underhåll.

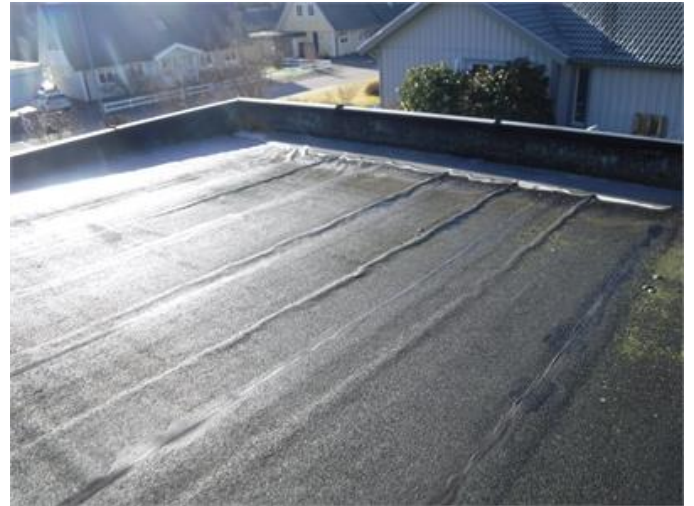
Takpappens tekniska livslängd på garaget och altanen anses vara passerad och underhålls/bytes behov föreligger.

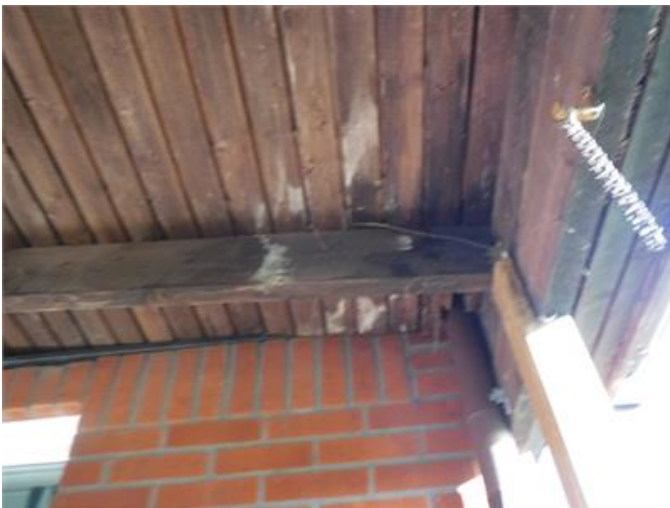
Det noterades rötskador i taket på altanen runt stupröret.

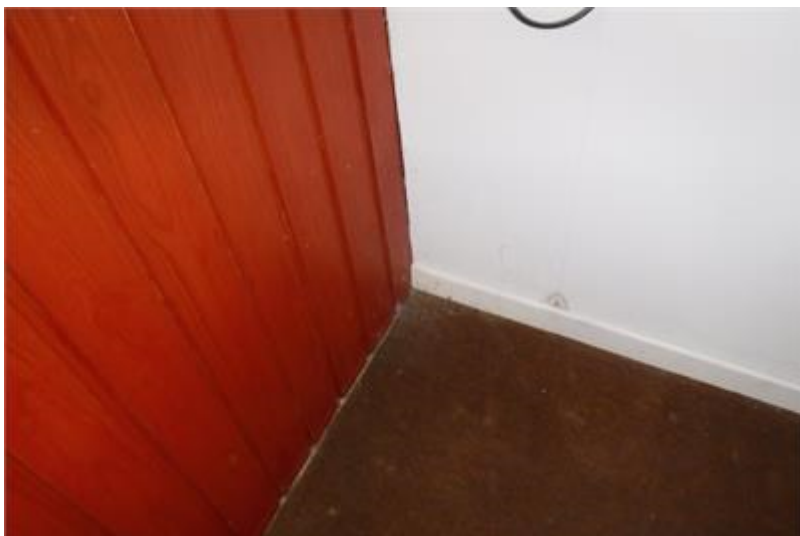
Kontroller gjordes i allrummet och i bastun i nedre delar av påreglade väggar.

Kontroll av konstruktion visade fuktkvot ca 14% i nedre delar av påreglade ytterväggar. Det kritiska gränsvärdet för mikrobiell tillväxt brukar anges till ca 16-17% fuktkvot (FK).

Fuktfläck noterades på vägg ovanför golvlist i allrummet men ingen hög fukt mättes vid besiktningen.
