Besiktningssprotokoll

Anticimex Försäkringsbesiktning i samarbete med Fastighetsbyrån

Fastighetsbeteckning: Annestorp 5:83	
Fastighetsadress: Diamantvägen 64	
Postnummer: 437 32	Ort: Lindome

Besiktningdatum: 2023-03-02	Protokollnummer: 67462389
Temperatur: 2 °C	Väderlek: Klart
Tekniker: Mikael Mårtensson	
E-post: Mikael.Martensson@anticimex.se	
Kontor: Göteborg	
Närvarande: Fastighetsägare Beni Kozovski - Anticimex BM

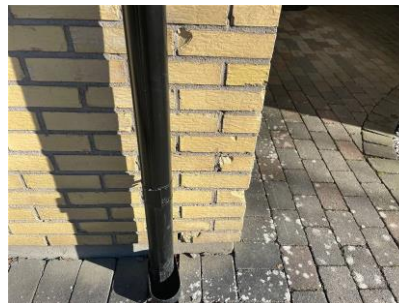
Utvändigt / Fasad

Frysskador finns lokalt i tegelfasaden.

Frostsprängda fasader kan orsaka fuktskador i bakomliggande konstruktioner.

Vi rekommenderar kontakt med murare för att bedöma orsak och omfattning.

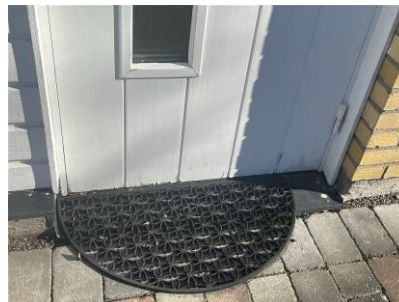
Utvändigt / Dörrar

Ytterdörr är i behov av målning/underhåll.

Dörrar där målningsbehov finns riskerar att få fukt- och rötskador på grund av sämre vattenavvisande förmåga.

För att öka livslängden på dörr rekommenderas målning och underhåll.

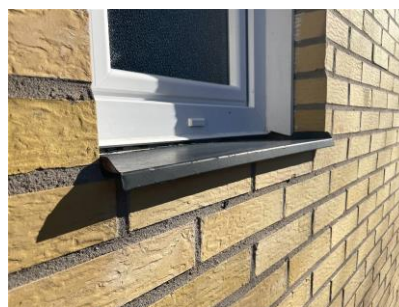
Utvändigt / Fönster

Isolerglas är äldre.

Befintliga fönster är äldre vilket betyder att tätningen mellan fönsterrutorna kan vara sämre. Detta kan leda till att missfärgning/imma kan uppstå mellan glasrutorna.

Lokalt lutar fönsterbleck bristfälligt - åtgärd rekommenderas

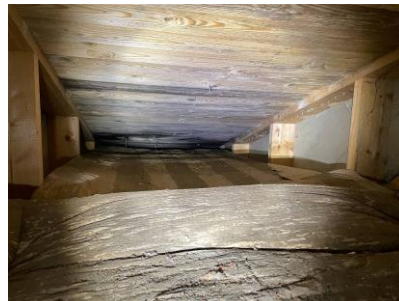
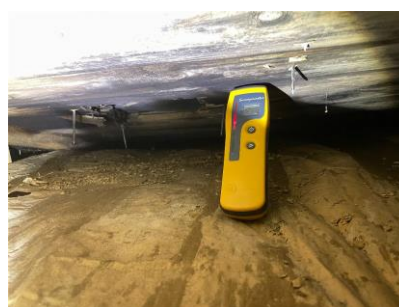
Utvändigt / Vind

Fuktfläckar med något förhöjda fuktvärden finns på underlagstaket på takkupan.

Detta kan vara ett tecken på att vinden tillförs fukt utifrån.

På sidovindar följer innertaket yttertaket (parallella tak)

Ev förekomst av bakomliggande luftspalt och uppbyggnad av densamma går därför ej att bedöma.

Vi rekommenderar kontakt med takläggare/plåtslagare för att bedöma orsak och omfattning.

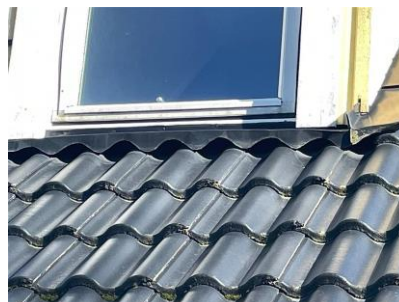
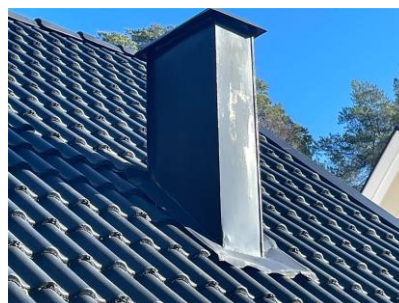
Utvändigt / Tak

Äldre plåtdetaljer på yttertaket är inte utbytta i samband med takreningen.

Detta kan leda till fuktskador i bakomliggande konstruktioner.

Då taksteg saknas har taket endast besiktats från avstånd

Kontakta en plåtslagare för kontroll och åtgärd.

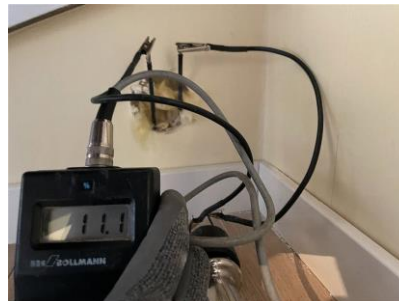
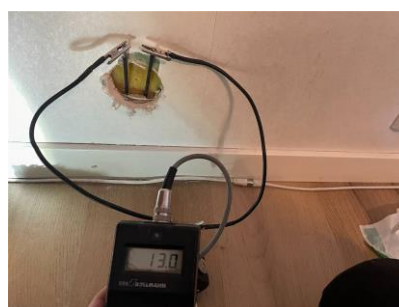
Entréplan / Allmänt

Vid kontroll av konstruktion uppmättes fuktvärden under kritisk nivå för mikrobiell tillväxt och normal lukt upplevdes.

Fuktkvoten i ytterväggssyllarna via håltagning i vägg uppmättes till 11,1 % under trappa samt till 13 % i vardagsrum åt baksidan

Grundläggningen består av en betongplatta på mark utan underliggande isolering och med ytskikt dikt an betongen.

Flytande golvkonstruktion och väggssyllar riskerar att drabbas av fuktskador på grund av naturlig fuktpåverkan om fuktskyddet är bristfälligt utfört alternativt saknas. Fuktvandring kan ske från marken genom betongen till organiskt material genom så kallad kapillärsugning och diffusion, vilket kan leda till skador med lukt av mikrobiell karaktär. Om väggssyllarna är tryckimpregnerade kan även en kemisk lukt förekomma.
