# Besiktningsprotokoll

| Fastighetsbeteckning:<br>Svinnegarn 4:6 | |
| Fastighetsadress:<br>Långbacksvägen 4 | |

| Besiktningsdatum:<br>2023-01-23 | Protokollnummer:<br>67408258 |

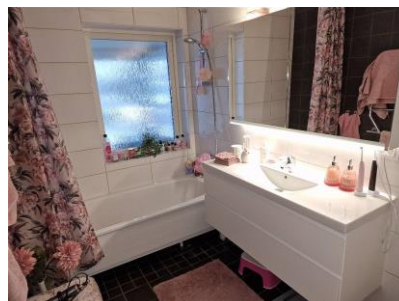
### Entréplan / Badrum/Wc

Duschen är placerad nära ett fönster.

Duschens placering i våtutrymmet utgör en risk för fuktskador i fönster- och väggkonstruktionen.

Normala fuktvärden indikerades mot klinker/kakel.

För att minska risken för fuktskador på fönster och väggkonstruktion rekommenderas att man skyddar fönstret mot vattenbegjutning.

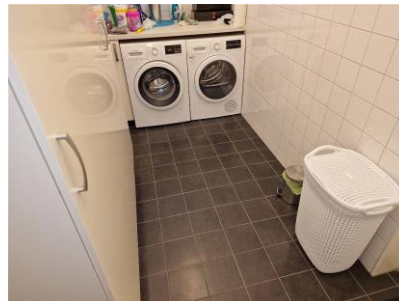
### Entréplan / Tvättstuga och pannrum

Normala fuktvärden indikerades mot klinker/kakel.

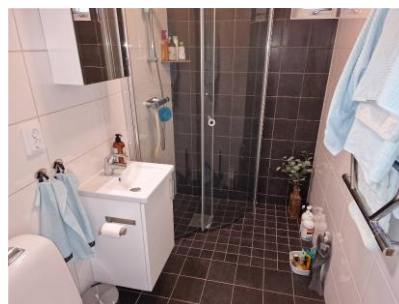
### Entréplan / Dusch/Toalett

Normala fuktvärden indikerades mot klinker/kakel.
