Fastighetsuppgifter

Yttervik 1:64

**Besiktningssuppgifter**

Uppdragsnummer	A21200
Besiktningdatum	2023-03-07
Besiktningföretag	OBM Byggnadsmiljö AB
Besiktningförrättare	Connie Åkerlund
Närvarande	-
Giltig till och med	2024-03-07

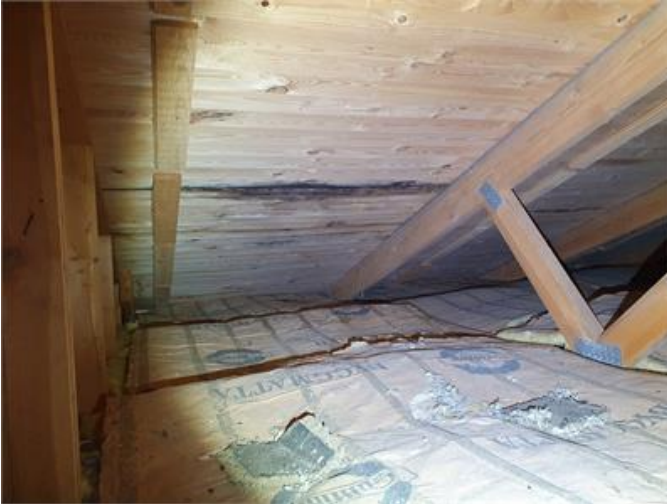
Vind:
Fuktfläckar/missfärgningar förekommer i underlagstak.

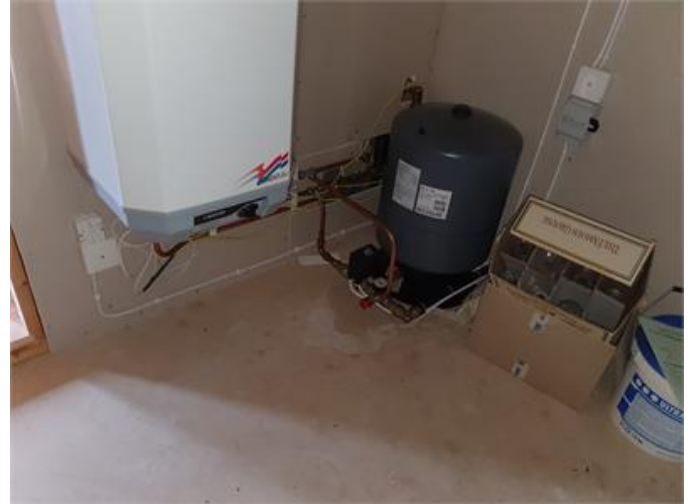
Sidovind 2:
Fuktskydd saknas under varmvattenberedare och Hydropress.

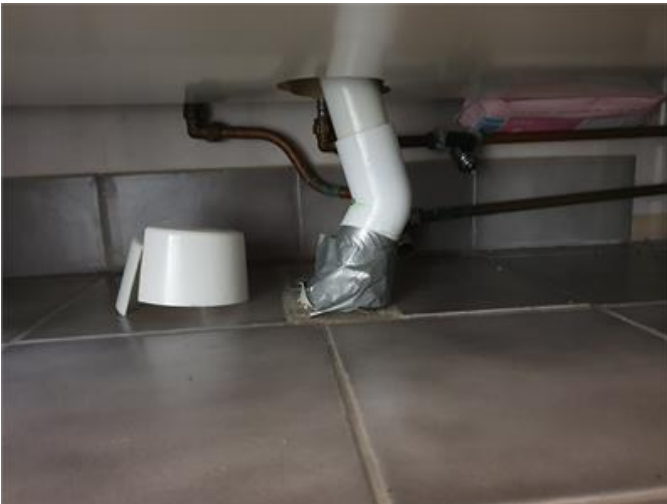
Wc:
Avloppsstos till handfatets avlopp är ej tillräckligt uppdraget över golvnivå och har bristfällig tätning.
