**Fastighetsuppgifter**

Klotet 8

Kornettvägen 3

| Besiktningsdatum | 2023-03-14 |

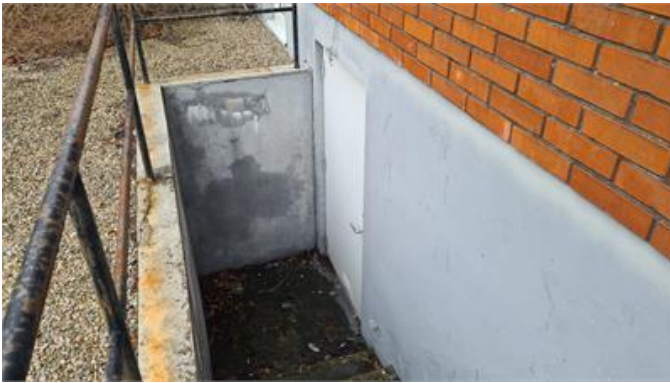
Källardörr på gavelsida är fuktpåverkad/skadad i nedre delar på grund av avsaknaden av skyddande skärmtak.

| <b>Besiktningens resultat</b> | | | | | |
|---|---|---|---|---|---|
| Fönster/dörrar | | | X | | Källardörr på gavelsida är fuktpåverkad/skadad i nedre delar på grund av avsaknaden av skyddande skärmtak.<br>Med fördel monteras vattenavledande plåt mellan trappplan och entredörr för att undvika att vatten skall leta sig in i vägg. |

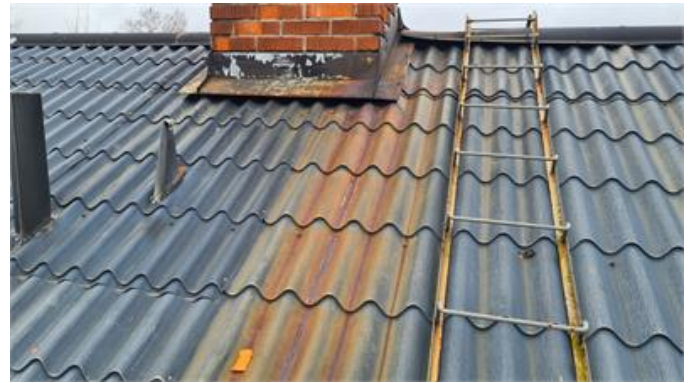
Plåt runt om skorsten avger rostutfällningar på takplåt, inget som påverkar takplåten mer än estetiskt.

| <b>Besiktningens resultat</b> | | | | | |
|---|---|---|---|---|---|
| Tak | | X | | | Plåt runt om skorsten avger rostutfällningar på takplåt, inget som påverkar takplåten mer än estetiskt.<br>Ytliga tegelsläpp förekommer i skorsten. Med fördel regnskyddads skorsten bättre genom att klä in hela eller större delar av den med plåt. |

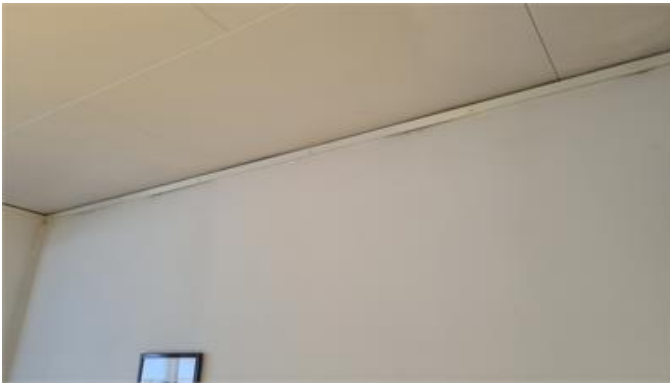
Sotutfällning (Häxsot) från vedeldning förekommer vid tak/vägg vinkel. Brukar åtgärdas genom att tak och vägg målas om löpande.

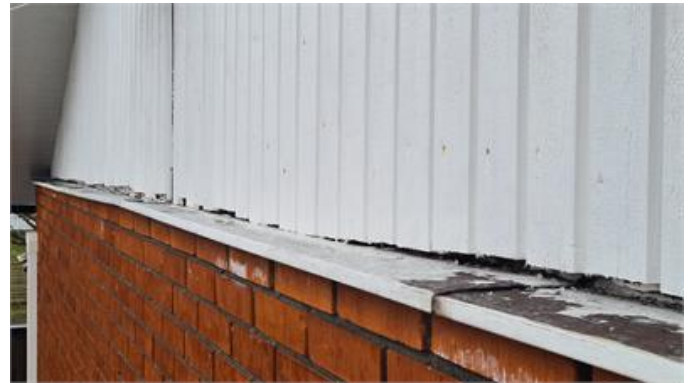
**Fasad:** Lokala fuktskador förekommer i panelbrädor, tex framsida hus, anslutande till entredörr samt gavelsida förråd/carport. Mindre glipa i tegelfog över carport, inga lösa stenar noterades. Det skulle kunna ställts högre krav på nyligen monterad träpanels avslut mot plåt på gavelsida. Plåt mellan träpanel och tegelfasad har bakfall vilket ökar risken att vatten skall leta sig ner i dess plåtskarvar.

Fasad: Det skulle kunna ställts högre krav på nyligen monterad träpanel avslut mot plåt på gavelsida. Plåt mellan träpanel och tegelfasad har bakfall vilket ökar risken att vatten skall leta sig ner i plåtskarvar.

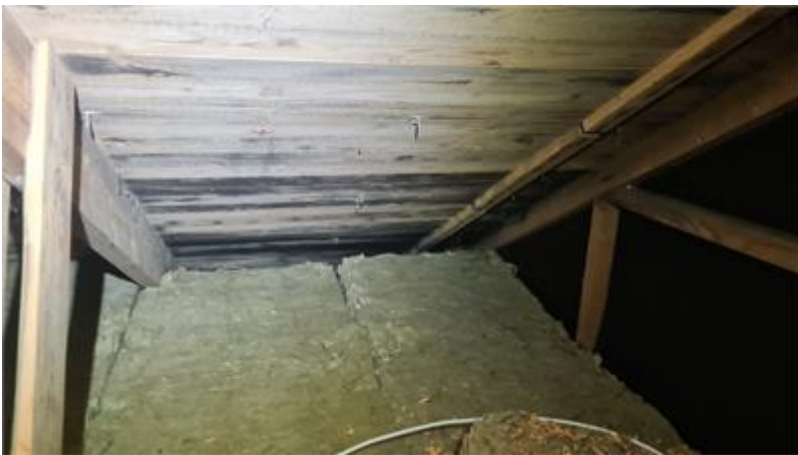
## Bilaga 1 för kontroll av valda konstruktioner

**Vind:** Mikrobiell påväxt förekommer på underlagstakets undersida, vilket bör kontrolleras regelbundet och åtgärdas i erforderlig omfattning om så anses nödvändigt. Vanlig orsak är att luft från boendemiljön letar sig upp via vindsbjälkaget och kondenserar med det svalare yttertakets insida. Se Bilaga 1 för kontroll av valda konstruktioner.

Kontroll av konstruktion visade fuktkvoter från 14 till 19 % i tak konstruktionen. Risk för mikrobiell tillväxt föreligger fuktkvoten om överstiger 17 %.

Fuktkvoten i ett vindsutrymme växlar med årstiderna. I normalfallet är fuktbelastningen i ett vindsutrymme som högst under december-mars för att sjunka under sommarhalvåret.

Mikrobiell påväxt förekommer på underlagstakets undersida, vilket bör kontrolleras regelbundet och åtgärdas i erforderlig omfattning om så anses nödvändigt. Vanlig orsak är att luft från boendemiljön letar sig upp via vindsbjälkaget och kondenserar med det svalare yttertakets insida.

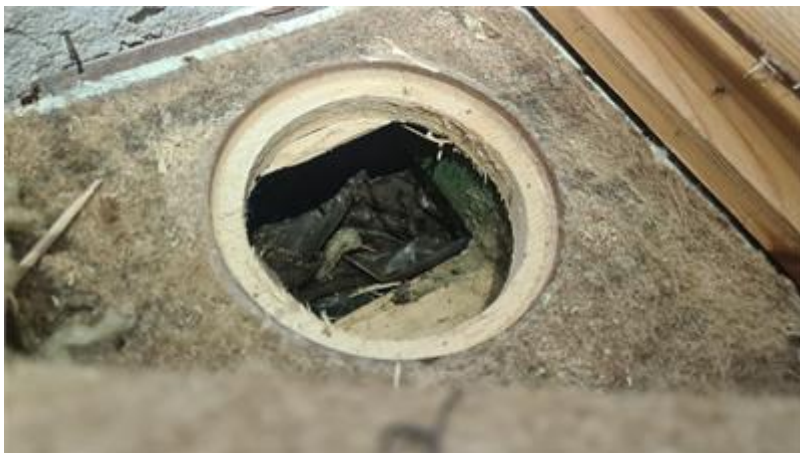
## Bilaga 2 för kontroll av valda konstruktioner

**Källare/allmänt:** Man kan alltid förväntas sig viss fuktinträning i källaren från marken runt omkring huset, även från bak och gavelsida som tidigare dränerats om. I denna källaren noterades det främst som färg och tapetsläpp och hög fuktindikering i tvätt/dusch och förråd samt fuktpåverkan i den uppreglade golvkonstruktionen i allrum till vänster om trapp. Vidare statuskontroll rekommenderas. Se även Bilaga 2 och 3 för kontroll av valda konstruktioner.

Stickprovskontroll visade fuktkvot på 25 % i uppreglad golvkonstruktion. Betongplatta och anliggande isolering var blöt. Det kritiska gränsvärdet för mikrobiell tillväxt brukar anges till 17% fuktkvot (FK).

Vidare status kontroll av källarens inklädda delar rekommenderas, för bedömning av åtgärd. Vanligt åtgärd är att fuktpåverat organiskt material i källaren tas bort och ersätts av oorganiskt material.

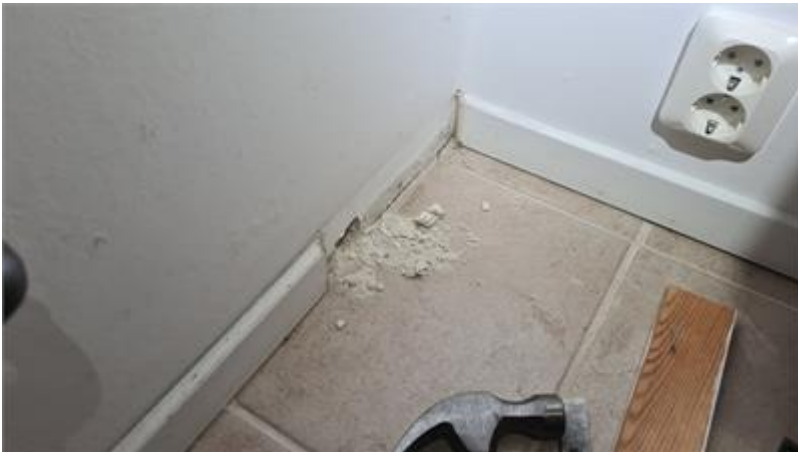
## Bilaga 3 för kontroll av valda konstruktioner

Stickprovskontroll visade fuktkvot på 11 % i nedre delar av påreglad yttervägg. Det kritiska gränsvärdet för mikrobiell tillväxt brukar anges till 17% fuktkvot (FK).

Notera att stickprovsmässig undersökning är utförd samt att mätvärden normalt sett kan variera över årstiderna varför dessa i sig inte kan beskriva omfattningen av, eller utesluta, en fuktproblematik. För att säkert fastställa konstruktionens kondition och fuktstatus måste en mer omfattande undersökning utföras.
