Besiktningssprotokoll

Anticimex Försäkringsbesiktning i samarbete med Fastighetsbyrån

Fastighetsbeteckning: Nävesta 1:37	
Fastighetsadress: Nävesta 201	
Postnummer: 692 91	Ort: Kumla

Besiktningdatum: 2023-03-13	Protokollnummer: 67492379
Temperatur: -3 °C	Väderlek: Snöfall
Tekniker: Henrik Barth	
E-post: henrik.barth@anticimex.se	
Kontor: Örebro	
Närvarande:

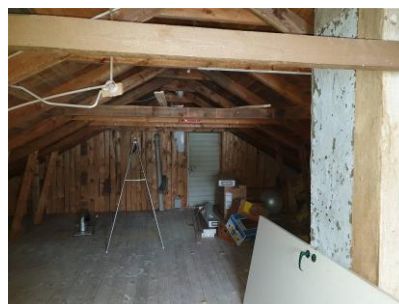
Utvändigt / Vind

Vid kontroll av vinden uppmättes fuktvärden under kritisk fuktnivå för mikrobiell tillväxt och en normal lukt upplevdes. Fuktkvoten i underlagstak/takbjälkar uppmättes vid besiktningstillfället till ca 12 %. Detta värde varierar dock under året beroende på årstid och utomhusklimat.

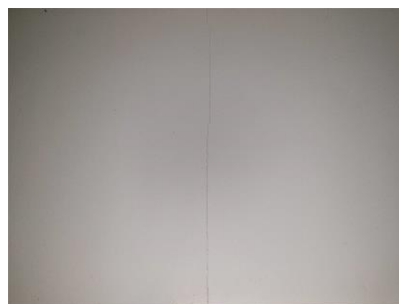
Hela huset / Allmänt

Sprickor finns i vägg.

Dessa bedöms inte ha lett till bakomliggande skador.

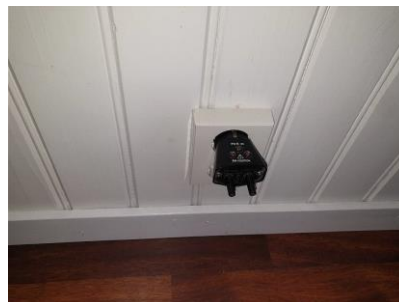
Funktionskontroll av jordade eluttag.

Vid stickprovskontroll av jordade eluttag noterades felkoppling.

Kontakta en elektriker för kontroll och åtgärd.

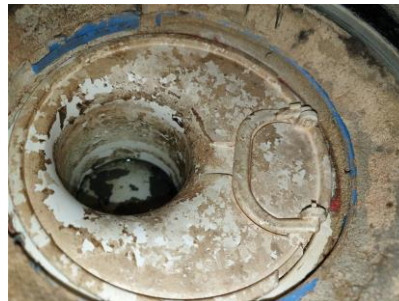
Entréplan / Dusch

Tätskikt är felmonterat i golvbrunnen.

När tätskikt är felmonterat i golvbrunnen innebär det risk för fuktskador. Vatten kan tränga ner i omkringliggande konstruktioner med fuktrelaterade skador som följd.

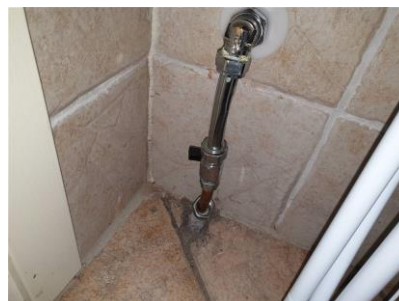
Rör genomföring finns i golvet.

Rör genomföringar i golvet medför en ökad risk för att vatten tränger ner i omkringliggande konstruktioner och orsakar fuktskador.

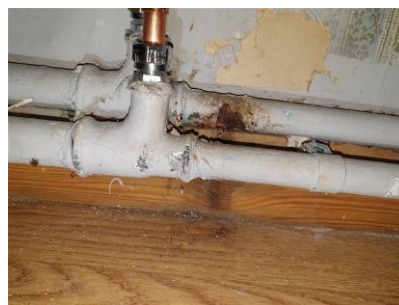
Entréplan / Matsal

Vattenrör rostangripet.

Risk fins att röret går sönder med vattenskada som följd

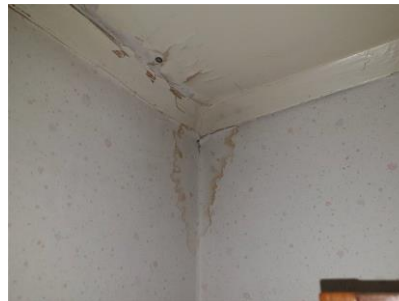
Övre plan / Toalett

Taket har fuktfläckar.

Fuktfläckar kan bero på olika saker, och kan vara ett tecken på en tidigare eller en pågående fuktskada.

Vi rekommenderar en fördjupad undersökning för att bedöma orsak och omfattning.
