# Besiktningsprotokoll

| Fastighetsadress:<br>Framnäsgatan 4 | |

Anticimex Ombesiktning/ Kompletterande besiktning FSB

### Besiktningsutlåtande Framnäsgratan 4

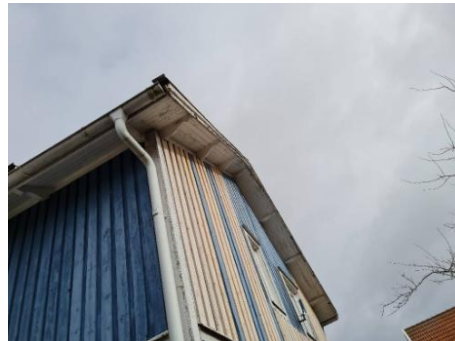
Fasadpanelen/vindskivor/trädetaljer är i behov av målning/underhåll. Färgsläpp samt torrsprickor förekommer, mindre rötskador finns kvar i vissa trädetaljer. Den nya fasadpanelen är ej målad.

Fasadbeklädnad och träkonstruktioner där målningsbehov finns riskerar att få fukt- och rötskador på grund av sämre vattenavvisande förmåga.
