# Besiktningsprotokoll

| Fastighetsadress:<br>Lohyllan 39 | |

| Besiktningsdatum:<br>2023-03-16 | Protokollnummer:<br>67499834 |

## Försäkringsbesiktning

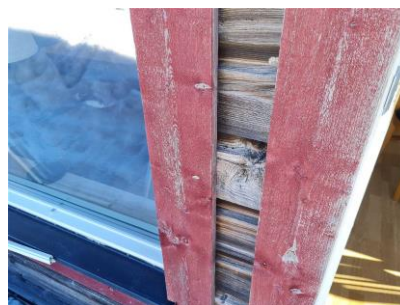
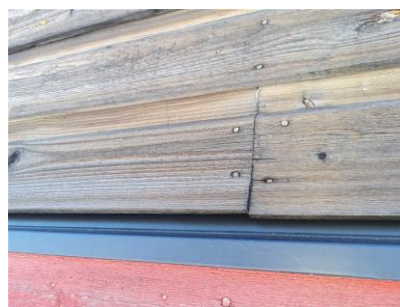
#### Utvändigt / Fasad

Fasadpanelen är i behov av målning/underhåll.  
Vissa delar av panelen är uttorkad.

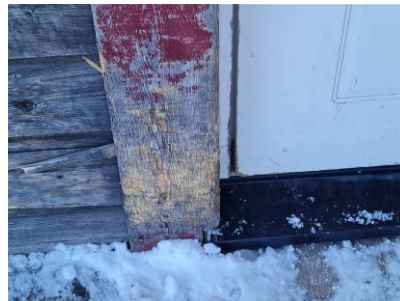
### Utvändigt / Dörrar

Slitage kan noteras på dörrfoder.  
Dörr till förråd på hus är svåröppnad/ stängd.

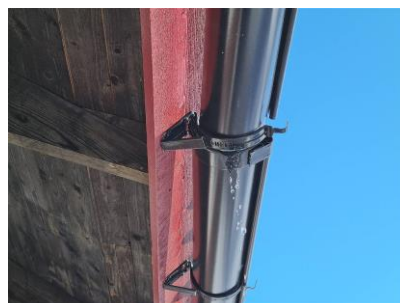
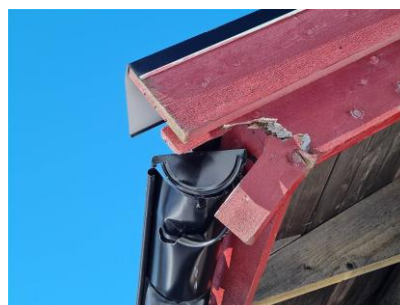
### Utvändigt / Hängrännor / Stuprör

Hängrännor är trasiga och läcker.

Skadade hängrännor leder ofta till läckage, vilket i sin tur innebär risk för fuktskador på fasad, sockel och i bakomliggande konstruktioner. Detta kan med fördel lagas eller bytas ut.

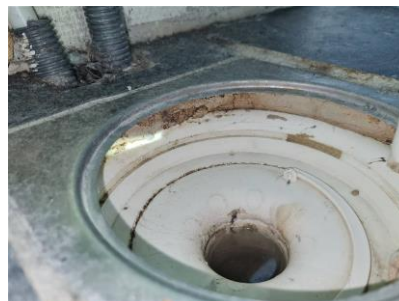
### Entréplan / Tvättstuga/Entré

Klinkers på golv

- Klämring och fuktspärr finns inte i golvbrunn.
- Rör går genom golv nära vägg

Avsaknad av klämring och fuktspärr i golvbrunn medför att vatten kan tränga ner i omkringliggande konstruktioner med fuktskador som följd. Detta kan i sin tur leda till mikrobiella skador (angrepp av mikroorganismer).

Fuktindikering i utrymmet gav inga förhöjda fuktindikationer.

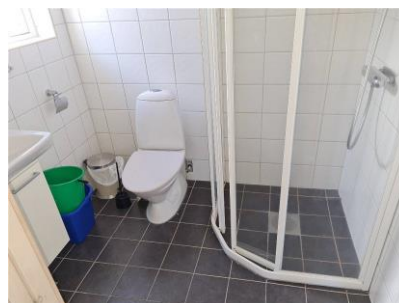
### Entréplan / Dusch/Toalett

Kakel och klinkers  
Rör förekommer genom golv

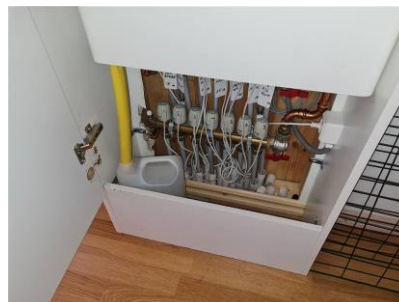
### Entréplan / Hall

Elpanna placerad i skåp utan fuktsäker beklädnad och golvbrunn.

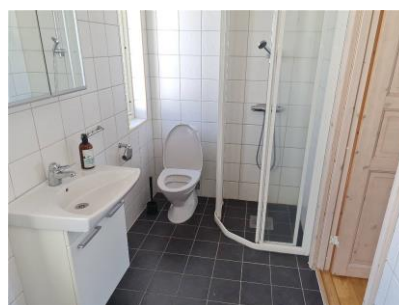
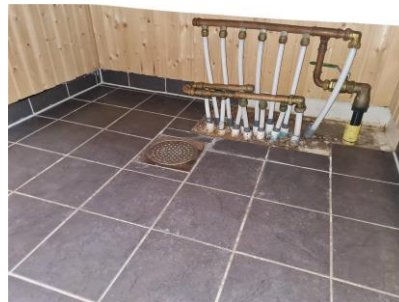
### Entréplan / Dusch/Toalett/Bastu

Kakel och klinkers  
Rör går genom golv nära golv väggvinkel.  
Rör i golv i bastu

Fuktindikering i utrymmet gav inga förhöjda fuktindikationer.
