**Fastighetsuppgifter**

Hållsta 19:2

Finnmansvägen 2

| Besiktningsdatum | 2023-03-20 |

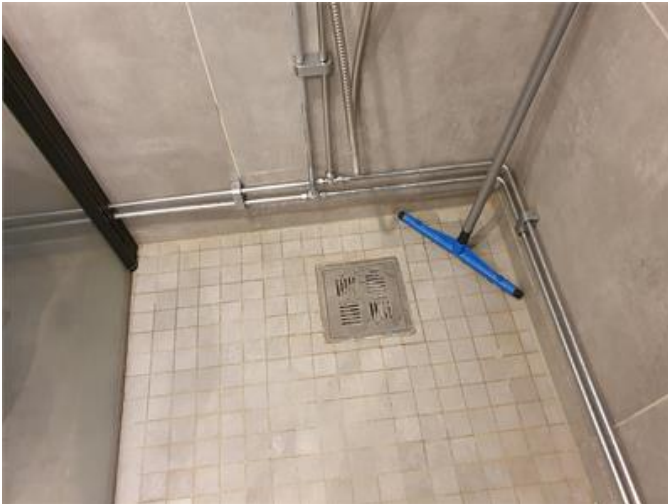
Övre plan/Badrum:

| Besiktningsresultat | | | | | |
|---|---|---|---|---|---|
| Dusch/bad/wc | | | x | | - Bristfällig golvlutning mot golvbrunn.<br>- Golvbrunnen är enligt gällande anvisningar monterad för nära vägg.<br>- Golvbrunn saknas under badkar - endast avloppsanslutning.<br>Kontakta fackman för kontroll och eventuella åtgärder. Se även bilder sid 5. |

- Bristfällig golvlutning mot golvbrunn.
- Golvbrunnen är enligt gällande anvisningar monterad för nära vägg.

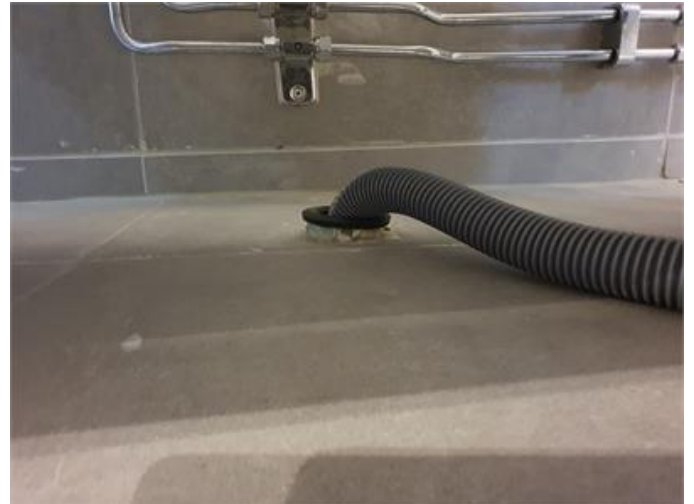
Övre plan/Badrum:

- Golvbrunn saknas under badkar - endast avloppsanslutning.

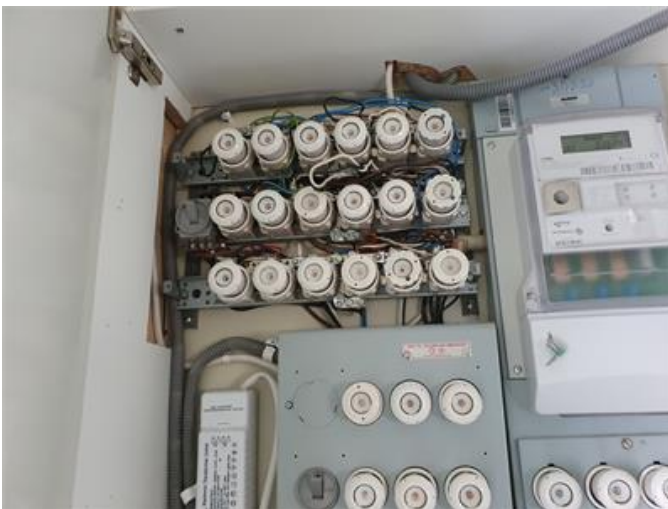
Entréhall:

| Besiktningsresultat | | | | | |
|---|---|---|---|---|---|
| Entréhall | | x | | | Skyddskåpa saknas i elcentral - bör åtgärdas. Se även bild sid 5. |

Skyddskåpa saknas i elcentral.

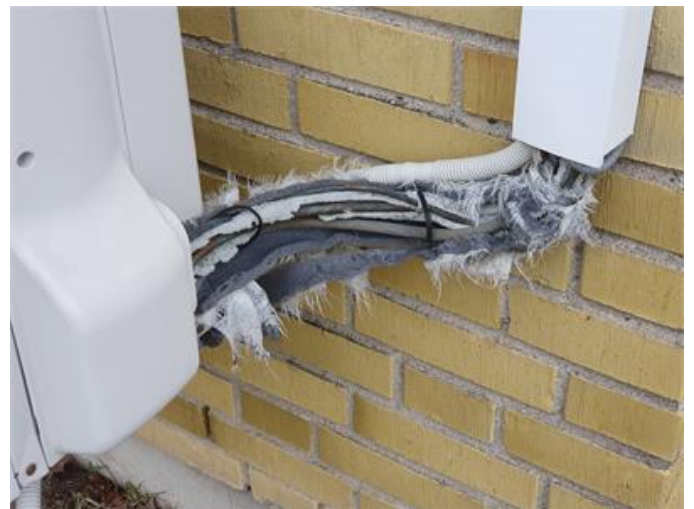
Sockel:

| Besiktningsresultat | | | | | |
|---|---|---|---|---|---|
| Sockel | | x | | | - Luft/luftvärmepumpens utomhusdel saknar kondensvattenavledning, vilket kan medföra fuktskador på intilliggande fasad och grundmur.<br>- Isolering trasig på luft/luftvärmepumpens utomhusdel. Åtgärder rekommenderas. Se även bild sid 5. |

Isolering trasig på luft/luftvärmepumpens utomhusdel.
