**Fastighetsuppgifter**

ÖNA 259:3

Klocknäs vägen 5

## Bilder och beskrivningar

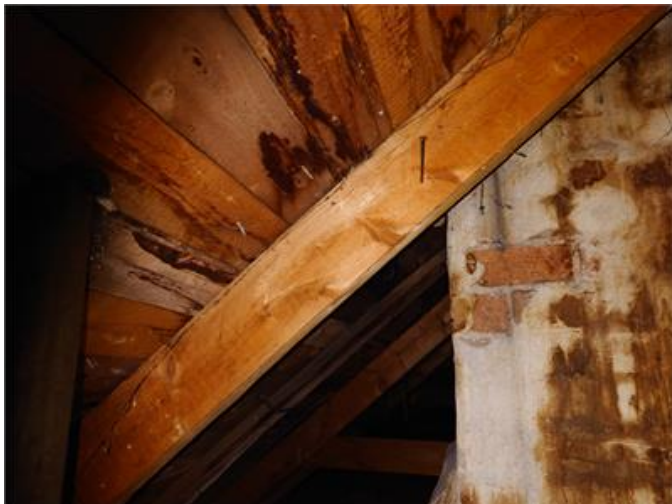
| Besiktningsresultat | | | | | |
|---|---|---|---|---|---|
| | | X | | | Lokala fuktfläckar och missfärgningar förekommer på yttertakspanel samt skorstenen, ej fukt vid besiktningsstillfället. |

Äldre fuktfläckar förekommer på yttertakspanelens undersida samt vid skorstenen.

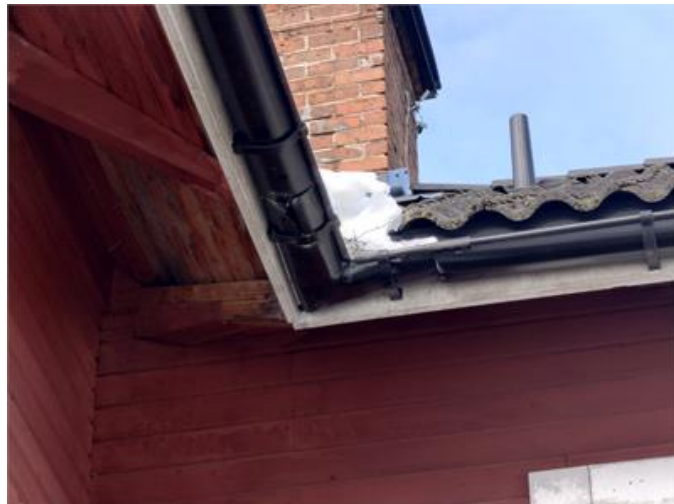
| Besiktningsresultat | | | | | |
|---|---|---|---|---|---|
| | | | X | | Hängränna skadad/otät vid rännal ovanför brokvisten. |

Hängrännor är lokalt deformerade.
