Anticimex Överlåtelsebesiktning av småhus – nivå 1

Fastighetsbeteckning: Styvern 2	
Fastighetsägare: Daniel och Emma Deltén	
Fastighetsadress: Trädgårdsgatan 15	
Postnummer: 615 30	Ort: Valdemarsvik

Besiktningdatum: 2021-06-02	Protokollnummer: 66255352
Temperatur: 20°C	Väderlek: Sol
Tekniker: Fredrik Mård	
E-post: fredrik.mard@anticimex.se	
Kontor: Norrköping	
Övriga närvarande: Fastighetsägare

Byggnadsbeskrivning Trädgårdsgatan 15

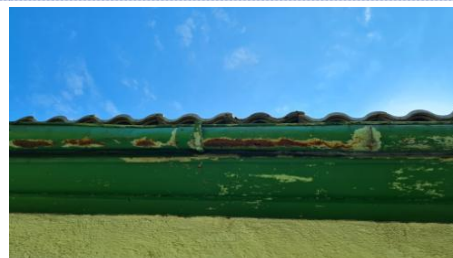
Hängrännor är rostiga och läcker.

Rostskadade hängrännor leder ofta till läckage, vilket i sin tur innebär risk för fuktskador på fasad, sockel och i bakomliggande konstruktioner.

Ett stuprör leds ner till tvättstugan.

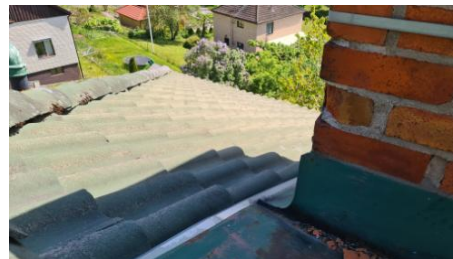
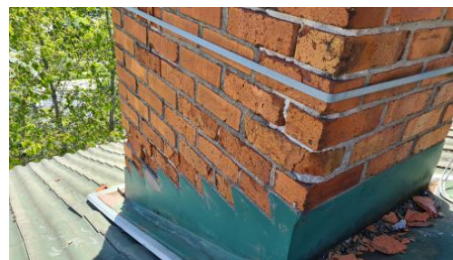
Yttertaket är äldre.

Takpannor, plåtdetaljer och underlagspapp har enligt vår bedömning en begränsad livslängd. Eftersom husets taktäckning är äldre har det ett minskat motstånd mot vatteninträngning. Detta i sin tur kan leda till fuktskador på träläkt och vidare ner i underliggande konstruktioner.

Sprickor och släpp finns i skorsten.

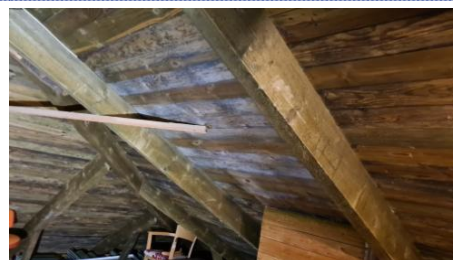
Mikrobiell påväxt finns på underlagstaket.

Underlagstak och takstolar är rötskyddsimpregnerade. Risk finns för avvikande lukt.

Den upptäckta mikrobiella påväxten på underlagstaket är ett tecken på att vinden har tillfört eller tillför fukt inifrån bostaden. Observera att besiktning av bostadens ventilationssystem inte har ingått i uppdraget.

För att komma tillrätta med detta kan fukttilförseln inifrån bostaden behöva minskas. Det kan göras genom att ventilationen i bostaden förbättras samt att eventuella otätheter i vindsbjälklaget (tak-/väggvinklar, taklucka med mera) tätas. Läs Anticimex faktablad om oppvärmda vindsutrymmen för tips och råd.

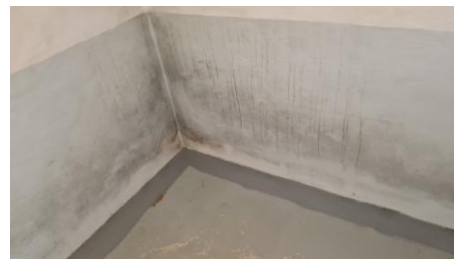
Utvändigt fuktskydd är äldre.

Puts/färgsläpp förekommer allmänt på källarväggar.

Eftersom källarens utvändiga fuktskydd (dagvattenssystem, dräneringssystem samt källarytterväggarnas utvändiga fuktskydd) är äldre, så kan systemet ha nedsatt funktion. Detta ökar risken för invändiga fuktskador i källaren.
