# Besiktningsprotokoll

Anticimex Försäkringsbesiktning i samarbete med Fastighetsbyrån

| Fastighetsadress:<br>Fredsgatan 2 | |

| Besiktningsdatum:<br>2023-03-16 | Protokollnummer:<br>67488114 |

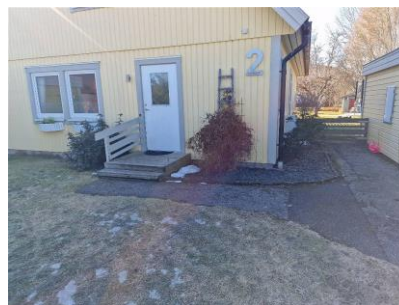
Växter finns i anslutning till grundmur.

När det finns rabatter och växter nära grundmuren finns risk att fukt stannar kvar i väggarna. Detta kan i sin tur orsaka invändiga fuktskador. Växternas rötter kan också skada grundmuren och sätta dräneringsledningen ur funktion.

Området närmast huset rekommenderas att vara fritt från växtlighet.

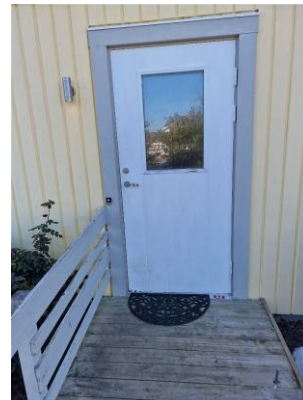
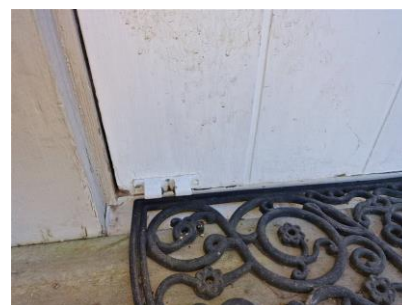
Dörr till groventre är ålderstigen med brister.

Kontakta fackman för byte.

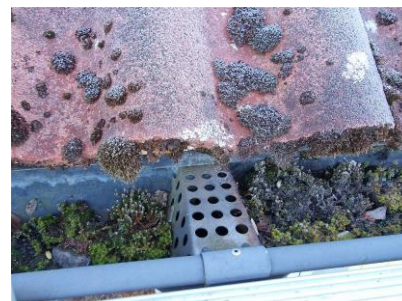
Hängrännor är skräpfyllda.

Lövsilar är placerade uppe i hängrännor, detta försvårar rensning och översyn.

Eftersom hängrännor är fulla med skräp finns risk för fuktskador på fasad och sockel då vatten kan svämma över.

För att förhindra översvämning rekommenderas rensning av hängrännor.

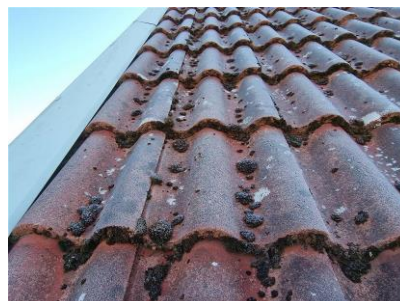
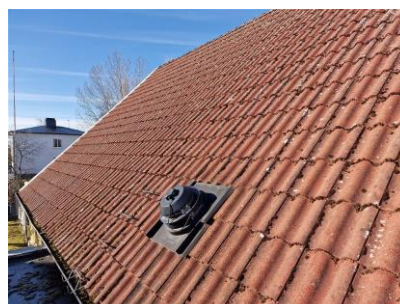
Yttertaket är äldre.

Mosspåväxt noteras på takpannor.

Underlagspapp är inte uppvikt mot vindskiva.

Ovanstående noteringar innebär ökad risk för fuktskador.

Man bör planera för en åldersrelaterad takomläggning framöver.

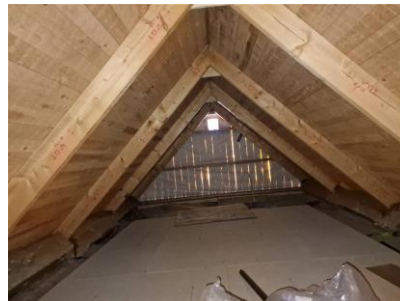
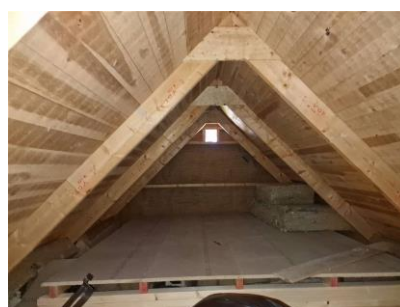
Vid kontroll av vinden uppmättes fuktvärden under kritisk fuktnivå för mikrobiell tillväxt och en normal lukt upplevdes. Fuktkvoten i underlagstak/takbjälkar uppmättes vid besiktningstillfället till 10-11%. Risk för mikrobiell påväxt börjar vid 17%. Detta värde varierar dock under året beroende på årstid och utomhusklimat.

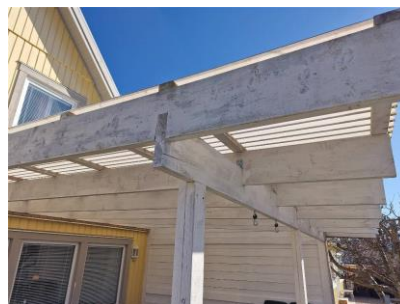
Mindre målningsbehov noteras på stolpar och takbjälkar.  
Taktäckning av korrigerad plast vilket är ett skört material.

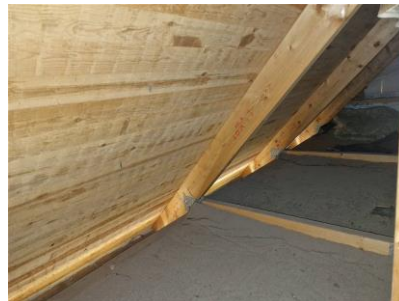
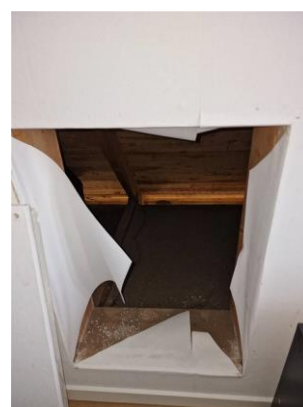
Vid kontroll av vinden uppmättes fuktvärden under kritisk fuktnivå för mikrobiell tillväxt och en normal lukt upplevdes. Fuktkvoten i underlagstak/takbjälkar uppmättes vid besiktningstillfället till 12-13%. Risk för mikrobiell påväxt börjar vid 17%. Detta värde varierar dock under året beroende på årstid och utomhusklimat.

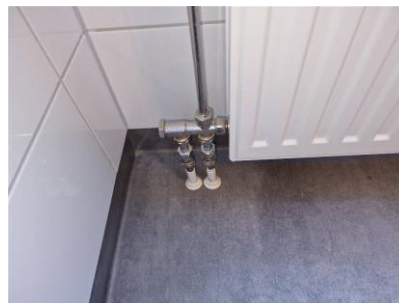
Rör genomföring finns i golv från element långt från dusch/bad.

Rör genomföringar i golvet medför en ökad risk för att vatten tränger ner i omkringliggande konstruktioner och orsakar fuktskador.

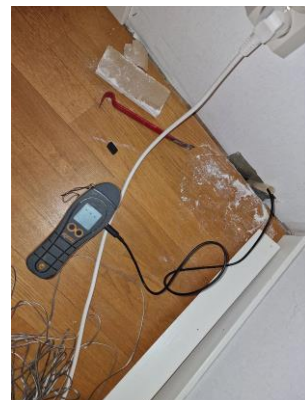
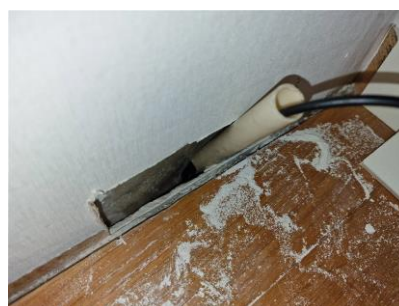
Vid kontroll av väggssyll i vardagsrum uppmättes fuktvärden under kritisk nivå för mikrobiell tillväxt och normal lukt upplevdes.

Fuktkvoten uppmättes till <8%. Risk för mikrobiell påväxt börjar vid 17%.

Trädetaljer i kontakt med betongplatta riskerar på grund av naturlig fuktpåverkan att drabbas av fuktskador.

Syllen ligger djupare än övrig betongplatta så provmätning gjordes via förlängare och protimeter. Provhål gjordes bakom golvsockel mot uterum till höger om altandörr. Enligt tidigare besiktningsprotokoll består innerväggars regler mot betong av plåt. Inga provhål gjordes mot innerväggar.

Då syllen ligger djupt kan man inte se om det finns en syllpapp mellan syll och betongplatta. Denna typ av konstruktion kan innebära risk för både mikrobiell och kemisk lukt beroende på om syllar är tryckimpregnerade eller inte. Utvändig z-panel försvårar möjlighet att öppna utifrån utan att skada panelen.

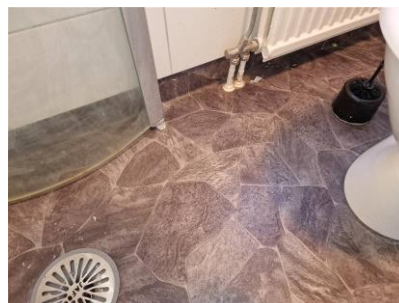
Rör genomföring finns i golv.

Rör genomföringar i golv medför en ökad risk för att vatten tränger ner i omkringliggande konstruktioner och orsakar fuktskador.

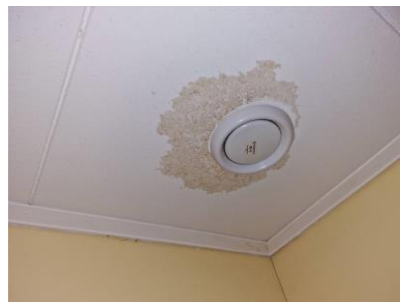
Taket har fuktfläckar.

Fuktfläckar kan bero på olika saker, och kan vara ett tecken på en tidigare eller en pågående fuktskada.

Noterad fuktfläck är kring frånluftsdon i tak. Inga förhöjda fuktindikationer kunde uppmätas vid besiktningstillfället.

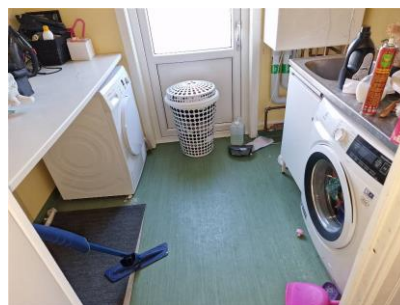
Våutrymmet har äldre yt-/tätskikt.

Äldre golvbrunn av plast tillverkad före 1991 som ska bytas vid nästkommande renovering.

Rör genomföringar förekommer i golvet.

Ovanstående noteringar innebär ökad risk för fuktskador.

Man bör planera för en åldersrelaterad renovering framöver.

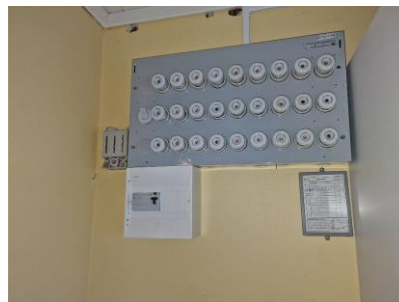
Jordfelsbrytare finns installerad vid el-centralen, gruppförteckning noteras.

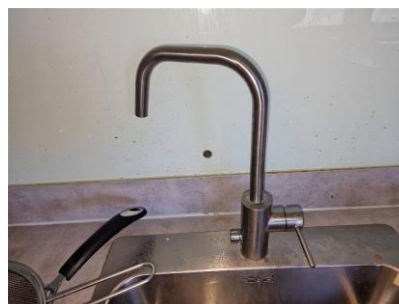
Fuktskydd saknas i diskbänksskåp.

Utan fuktskydd är det svårt att upptäcka läckage från rörledningar. Vatten kan då tränga in i omkringliggande konstruktioner och orsaka fuktskador.

Köksblandare saknar vridstopp.

Risk att vatten rinner ut på "fel" ställe.

För att upptäcka eventuella läckage, installera ett fuktskydd.

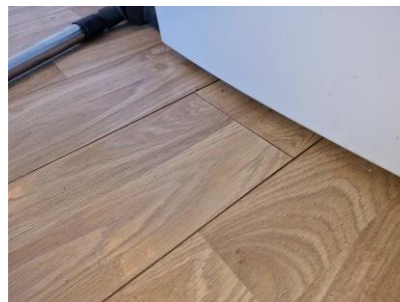
Laminat vid kyl/frys uppvisar formförändringar efter utläckande väta.

Inga förhöjda fuktindikationer kunde uppmätas vid besiktningstillfället och skadan bedöms vara äldre och inte aktiv i nuläget.
