# Besiktningsprotokoll

Anticimex Försäkringsbesiktning i samarbete med Fastighetsbyrån

| Fastighetsadress:<br>Dunderbacksvägen 30 | |

| Besiktningsdatum:<br>2023-03-22 | Protokollnummer:<br>67478738 |

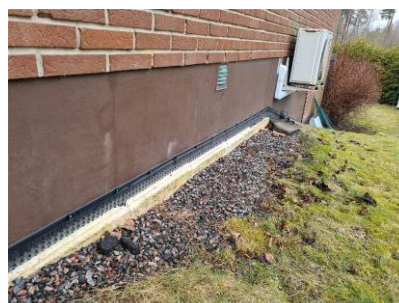
Utvändigt fuktskydd ligger oskyddat ovan mark.

Risk finns att det utvändiga fuktskyddet skadas och funktionen försämras.

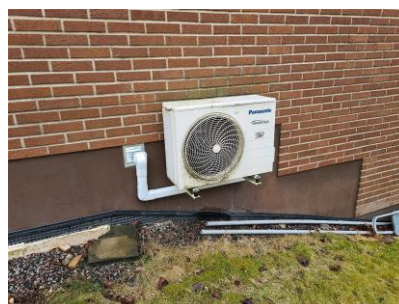
Kondensvatten från luftvärmepumparnas utedel leds inte bort från husgrunden.

Detta medför ökad risk för att vatten tränger in i anslutande konstruktioner, vilket i sin tur kan leda till fuktrelaterade skador. Observera att besiktning av byggnadens värmesystem eller värmepumpen inte har ingått i uppdraget.

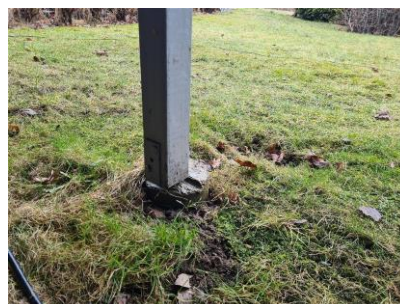
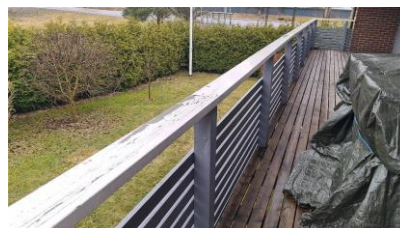
Balkongens stolpar och staket har färgsläpp och torrsprickor. Stolpar upplevs konstruktionsmässigt svagare och bör stärkas upp.

Träkonstruktioner där målningsbehov finns riskerar att få fukt- och rötskador på grund av sämre vattenavvisande förmåga.

För att öka livslängden på balkongräcke rekommenderas målning och underhåll.

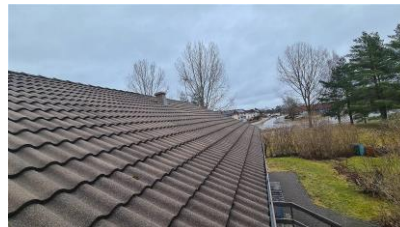
-Yttertaket bedöms äldre.

-Färgflag finns på ventilationshuvor, enstaka pannor glipar något runt ventilationshuvorna.

Takpannor, plåtdetaljer och underlagspapp har enligt vår bedömning en begränsad livslängd. Eftersom husets taktäckning är äldre har det ett minskat motstånd mot vatteninträngning. Detta i sin tur kan leda till fuktskador på träläkt och vidare ner i underliggande konstruktioner.

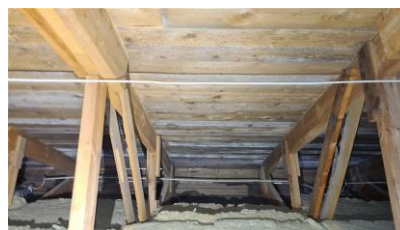
Mindre mängd mikrobiell påväxt finns på underlagstaket, främst i anslutning till balkong.

Det är ett tecken på att vinden har tillförts fukt inifrån bostaden.

Jag rekommenderar fortsatt översyn och åtgärd vid behov.

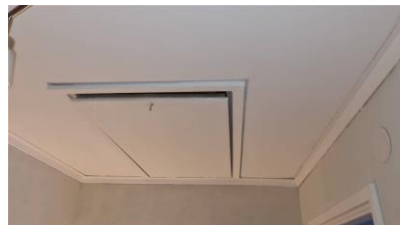
Vindsluckan sluter inte tätt och behöver bytas ut eller tätas.

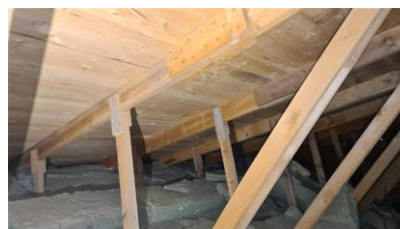
Vid kontroll av vinden uppmättes fuktvärden under kritisk fuktnivå för mikrobiell tillväxt.

Fuktkvoten i underlagstak/takbjälkar uppmättes till 12%.  
Gränsen för mikrobiell tillväxt föreligger vid 17%

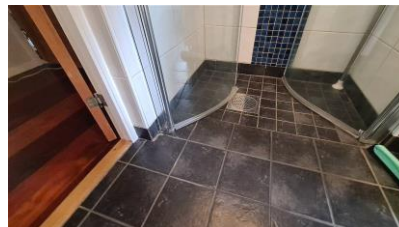
Fuktindikering på tröskel och övrig golvyta i anslutning gav förhöjda fuktindikationer.

En klinkerplatta har spruckit i anslutning till tröskel.

Vi rekommenderar en fördjupad undersökning för att bedöma orsak och omfattning av eventuell fuktskada.

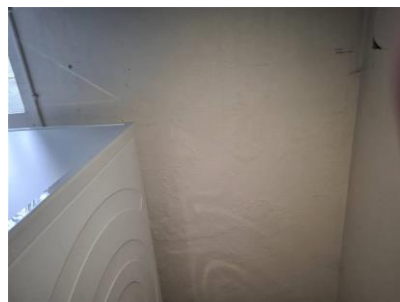
Gjutjärnsbrunnen är rostangripen och är placerad för nära vägg.

Det finns risk att tätskiktet inte är korrekt anslutet och att golvbrunnen rostar sönder med fuktskador som följd.

Väggbeklädnad har släppt från underlaget.

Vi rekommenderar att tät väggbeklädnad ersätts mot fukttåligt material.

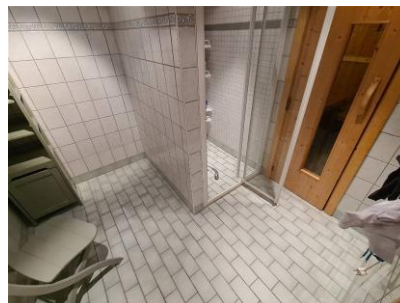
Våtutrymmet bedöms ha äldre yt-/tätskikt.

Eftersom funktionen, som innebär att ytskiktet/tätskiktet ska vara vattentätt, kan vara nedsatt finns en ökad risk att vatten tränger igenom ytskiktet/tätskiktet med vattenskador i omkringliggande konstruktioner som följd.

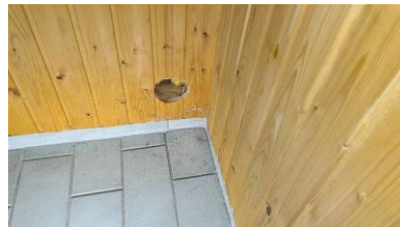
Vid kontroll av konstruktion uppmättes fuktvärden över kritisk nivå för mikrobiell tillväxt och mikrobiell lukt upplevdes.

Bastun består av påreglade isolerade ytterväggar. Denna konstruktion får ofta skador på grund av naturlig fuktvandring.

Via provhål i vägg uppmättes fuktkvoten till 19% i väggsyll.

Gränsen för mikrobiell tillväxt föreligger vid 17%.

Jag rekommenderar att de påreglade träväggarna rivs bort, och att utrymmet återställs med fukttåligt material.
