Mäldkaret 57

Fruktvägen 35

| Uppdragsnummer | A24508 |
| Besiktningsdatum | 2023-03-24 |

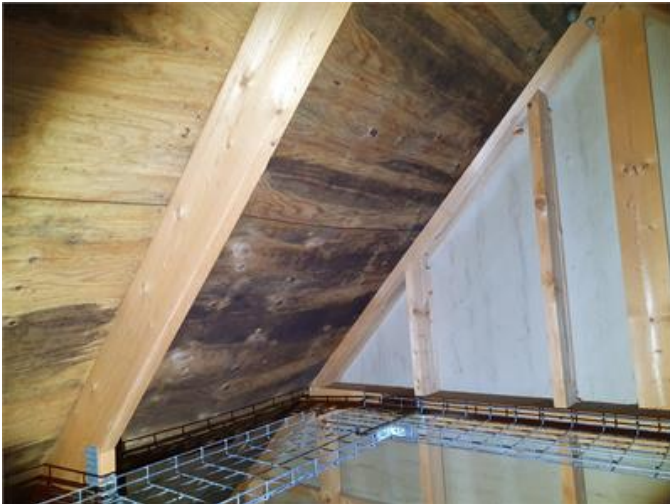
| Besiktningsresultat | | | | | |
|---|---|---|---|---|---|
| Nockvind | | | X | | - Mikrobiell påväxt/Missfärgningar noterades i underlagstak och mikrobiell lukt upplevdes i utrymmet.<br>- Vinden är enligt uppgift från tidigare fastighetsägare anti-mögel-behandlad.<br>Detta bör hållas under uppsikt för att se att påväxt/missfärgningar inte ökar i omfattning. Vidta ytterligare åtgärder om behov finns. Se även bild sid 5. |

Vind:  
Mikrobiell påväxt/Missfärgningar noterades i underlagstak

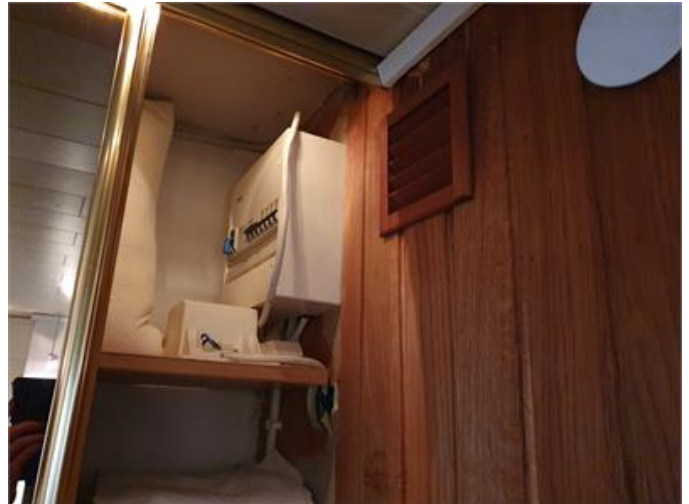
| Besiktningsresultat | | | | | |
|---|---|---|---|---|---|
| | | | X | | Elcentral olämpligt placerad i våtrum och intill bastuventil.<br>Kontakta fackman för kontroll och eventuell åtgärd. Se även bild sid 5. |

Dusch/wc/bastu:  
Elcentral olämpligt placerad i våtrum och intill bastuventil.

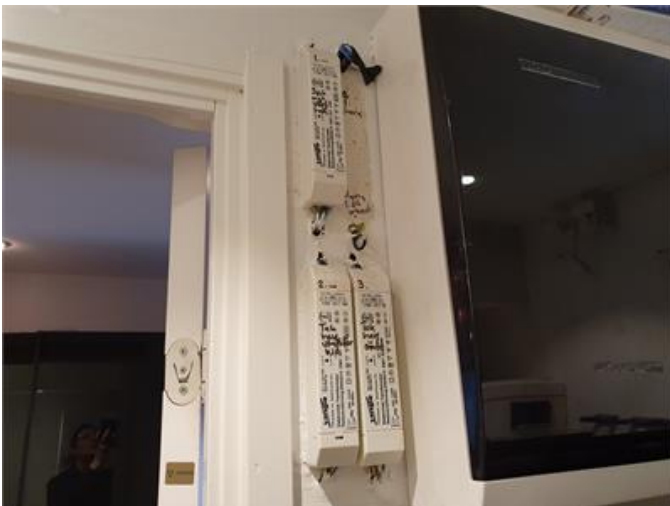
| Besiktningsresultat | | | | | |
|---|---|---|---|---|---|
| | | | x | | Bristfälliga elinstallationer noterades.<br>Kontakta fackman för kontroll och avgörande om åtgärdsbehov. Se även bild sid 5. |

Tvättstuga:  
Bristfälliga elinstallationer noterades.

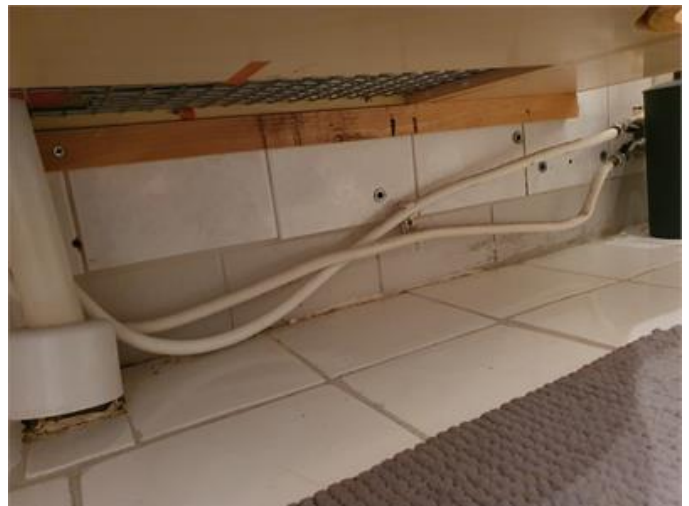
| Besiktningsresultat | | | | | |
|---|---|---|---|---|---|
| Dusch/wc | | | x | | Bristfälliga rördragningar förekommer. Se även bild sid 5.<br>Kontakta fackman för kontroll och åtgärd. |

Dusch/Wc:  
Bristfälliga rördragningar förekommer.

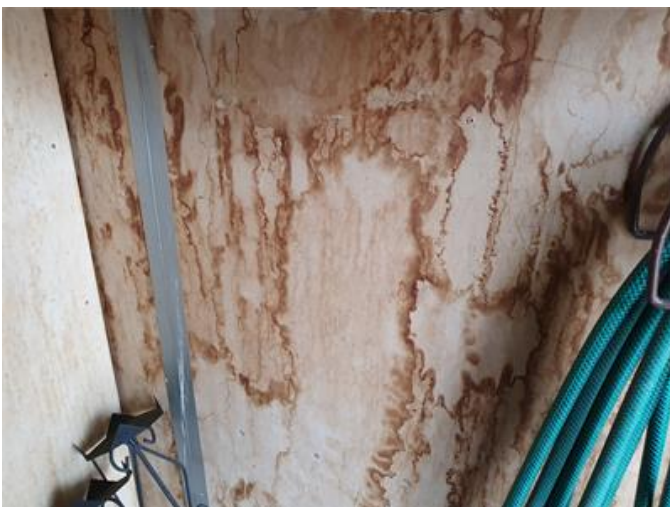
| Besiktningsresultat | | | | | |
|---|---|---|---|---|---|
| Förråd | | x | | | Fuktfläckar förekommer på innervägg. Se även bild sid 5.<br>Dessa bedöms vara äldre. Fuktindikering vid besiktningsstillfället visade inga förhöjda fuktvärden. |

Utvändigt/Förråd:  
Fuktfläckar förekommer på innervägg.
