# Besiktningsprotokoll

Anticimex Försäkringsbesiktning i samarbete med Fastighetsbyrån

| Fastighetsadress:<br>Marias Gränd 13 | |

| Besiktningsdatum:<br>2021-03-08 | Protokollnummer:<br>66091240 |

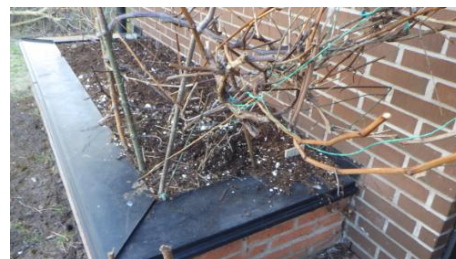
Växter finns i anslutning till byggnaden.

Med växter och rabatter nära byggnaden finns risk att fukt stannar kvar i väggarna. Detta kan i sin tur orsaka invändiga fuktskador. Växternas rötter kan också skada grundmuren och sätta dräneringsledningen ur funktion

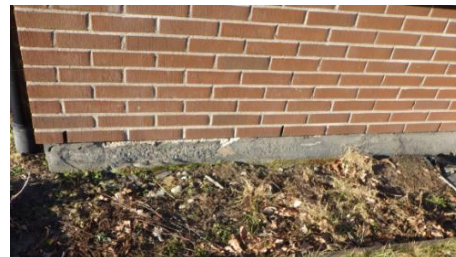
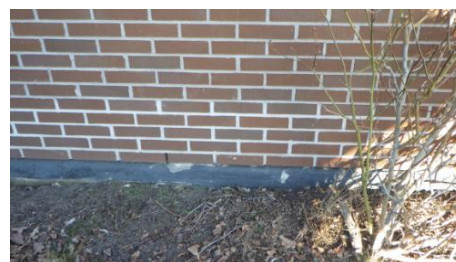
Putssläpp från sockeln förekommer.

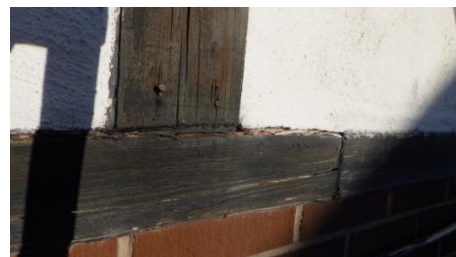
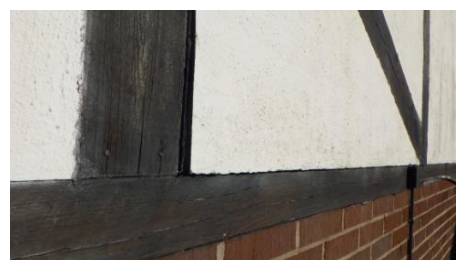
Lokala sprickor finns i fasaderna.

Rötskador finns i korsvirke vid gavel mot sydost.  
En skiva på gavel mot sydost har förflyttats ur läge och en har ett trisigt hörn.

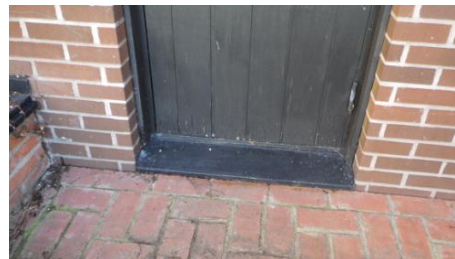
Skador finns på faneren till förrådsdörren.

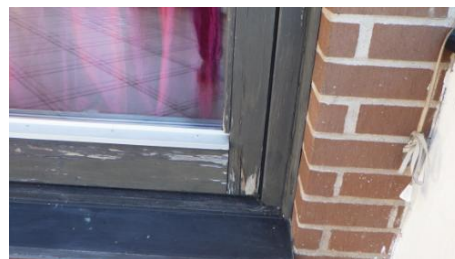
Skjutdörrspartier har underhållsbehov.

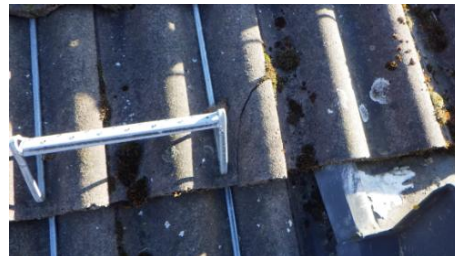
Spräckta takpannor förekommer under takstegen till skorstenen och intill skorsten.

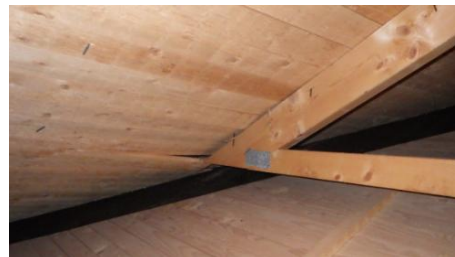
En råspontbräda är nedtrampad vid vinkelränna mot öster.

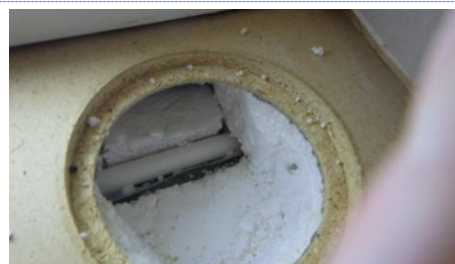
Vid kontroll av konstruktion noterades för högt värde i ytterväggssyllen. Det är lämpligt att man undersöker orsak och omfattning till detta.

Fuktkontroll av väggsyllar.

Vid kontroll av väggsyllar lyftes golvmattan och locket till ett uppfräst hål i golvets flytande konstruktion (betongplatta, plastfolie, ca 100 mm cellplast, golvspånskiva och ytskikt) i sovrum mot norr intill yttervägg och mellanvägg mot dusch/wc. Nära ytterväggsyllen ligger ett radiatorrör. I syllen som ligger ca 10 cm nedanför golvet uppmättes 12% FK.

Ett hål skars upp i nederdel av ytterväggen mot entrén i klädkammare 1. Hål borrades ned i syllen och 21% FK uppmättes vilket är över kritisk fuktnivå för mikrobiell tillväxt.

Det finns risk för mikrobiell tillväxt om den relativa fuktigheten (RF) i den omgivande luften är över 75 %. I furuvirke motsvarar det en fuktkvot (FK) på 17 %.

För att konstatera orsak och omfattning till det förhöjda fuktvärdet i väggkonstruktionen rekommenderas att en vidare teknisk undersökning utförs.

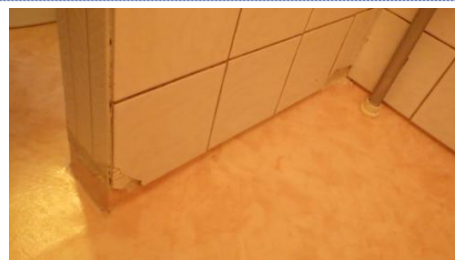
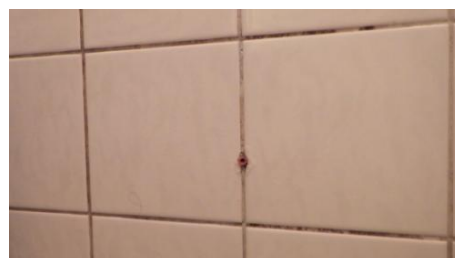
Det finns fuktdeformationer på tvättställskomoden.

Golvmattan har släppt i duschen.  
Kakelplattor är trasiga i duschen.  
Det finns skruvhål i vägg i dusch.  
Bristfälligt golvfall i dusch.  
Vid fuktindikering i utrymmet kunde inte förhöjda värden påvisas.  
Bristerna ökar risken för fuktskador i omkringliggande konstruktioner.

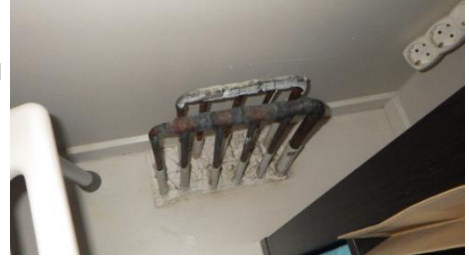
Rörfördelare saknar vattentät botten.

En rörfördelare ska numera ha en vattentät botten och vara försedd med skvallerrör vilket inte var kravet då detta hus byggdes. När det inte finns så ökar dock risken för att ett eventuellt läckage inte upptäcks i tid. Det kan leda till fuktskador i omkringliggande konstruktioner.

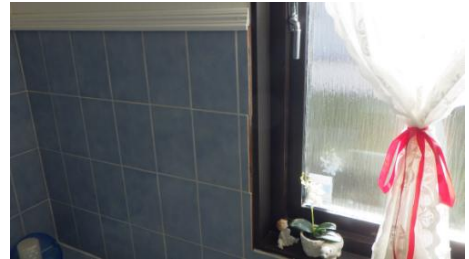
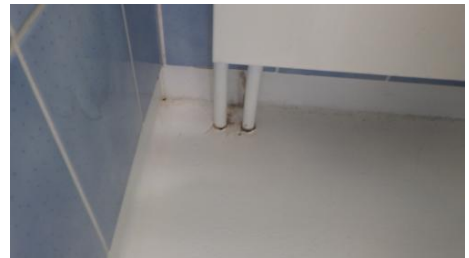
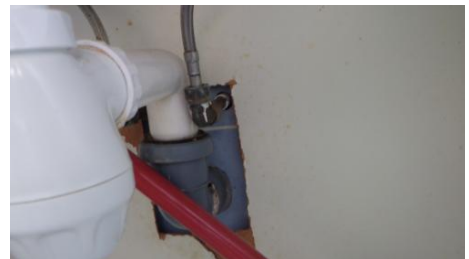
Det finns fuktdeformationer på tvättställskomoden.

Otätheter finns vid mellan kakelvägg och fönsterkarmar.  
Otäta rörgenomföringar för radiatorrör.

Vid fuktindikering mot golvet intill rören och golvbrunnen kunde inte förhöjda värden påvisas.

Otäta rörgenomföringar finns i vägg för tvättställs rör.  
Bristerna innebär en risk för inläckage i omkringliggande konstruktioner med fuktskador som möjlig följd.

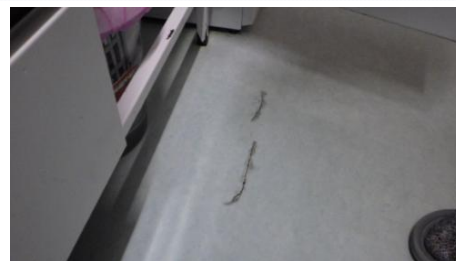
Golvbeläggningen är sprucken och otät.

Den öppna mattskarvarna/mattskadorna medför att vatten kan tränga ner i omkringliggande konstruktioner med fuktskador som följd. Detta kan i sin tur leda till mikrobiella skador (angrepp av mikroorganismer).

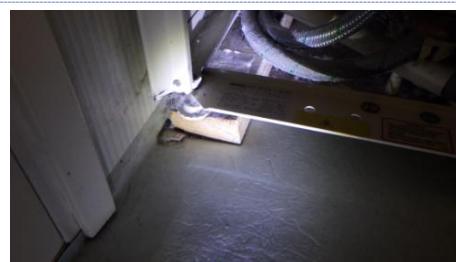
Utifrån ett åldersperspektiv kan renovering av våtutrymmen vara bra att planera in. I tvättstugan är golvet under frånluftsvärmepumpen deformerad vilket är bra om man undersöker orsaken till.

Träregel som frånluftsvärmepumpen står på har sjunkit ner i golvet. Vid fuktindikering mot golvet intill regeln kunde inte förhöjda värden påvisas. För att konstatera orsak och omfattning till att värmepumpen sjunkit ned rekommenderas att en vidare teknisk undersökning utförs.

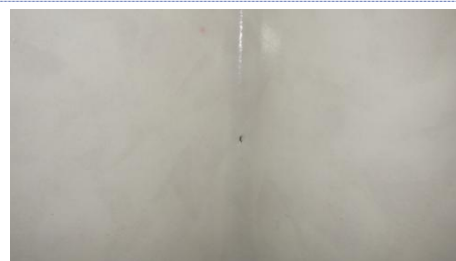
Väggbeklädnaden är otät i skarvar.

Den öppna skarven på väggbeklädnaden medför att vatten kan tränga ner i bakomliggande konstruktioner med fuktskador som följd. Detta kan i sin tur leda till mikrobiella skador (angrepp av mikroorganismer).
