**Fastighetsuppgifter**

Lilla Näs 2:15

Backbergsvägen 42

Uppdragsnummer WA2980  
Besiktningdatum 2023-03-29  
Besiktningföretag OBM Besiktning i Dalarna AB  
Besiktningförrättare Anders Tottmär  
Närvarande Säljare  
Giltig till och med 2024-03-29

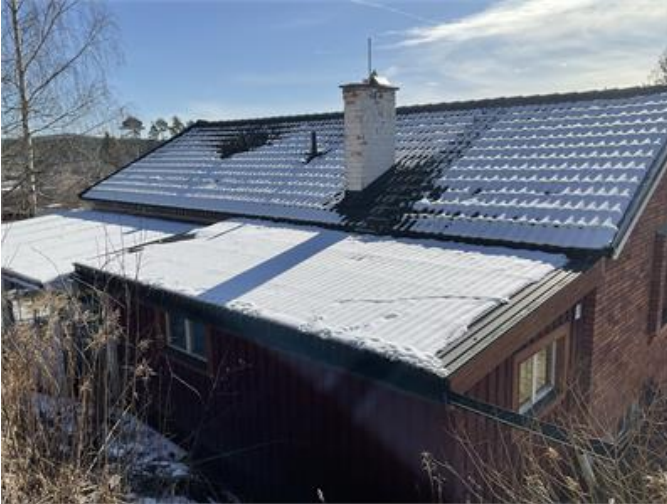
Tak från baksida.

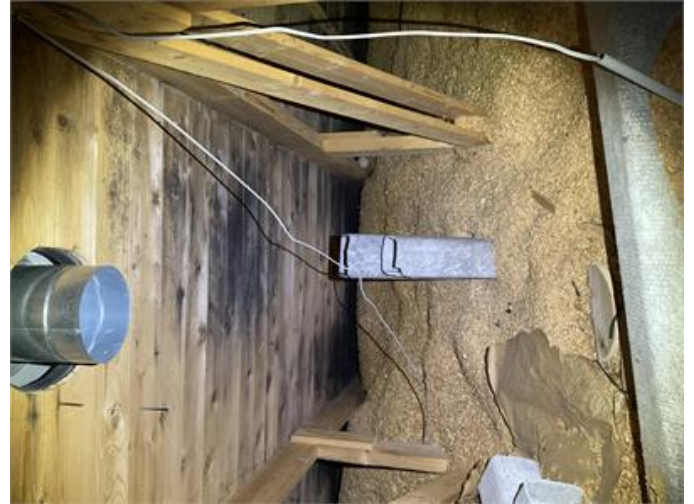
Mynnande ventilationsrör på vind.

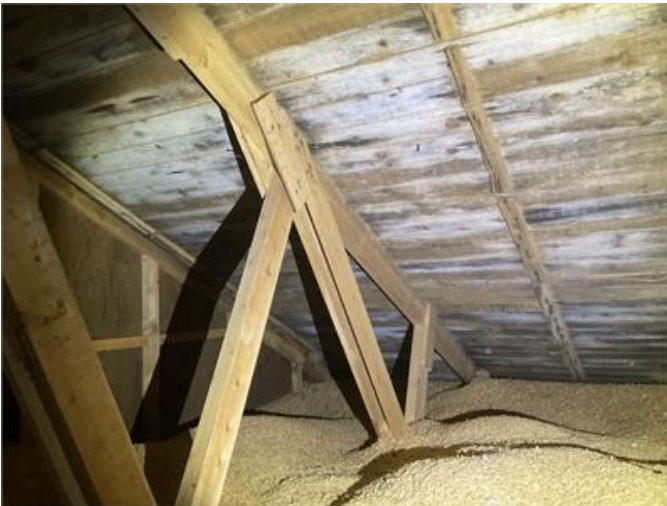
Mikrobiell påväxt på underlagstaket.

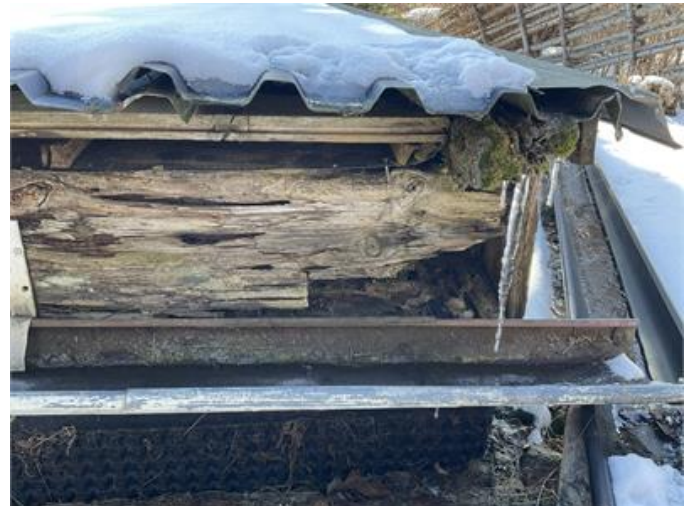
Takfot till garage

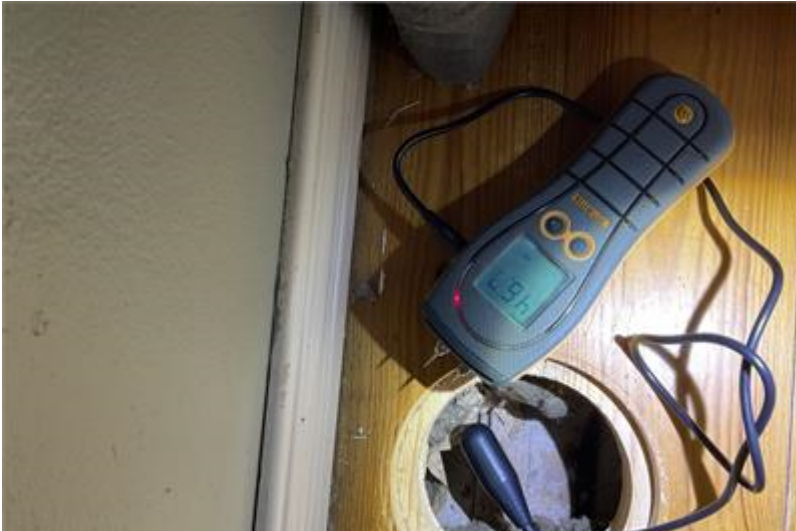
## Bilaga 1 för kontroll av valda konstruktioner

Byggnadsdel	Uppreglat golv
Konstruktionsdel	
Konstruktionsuppbyggnad	Övergolvs, regel/isolering, tidningspapper, ingjuten regel, betong

Konstruktionskontrollen utfördes i äldre provhål i sov 1, fuktmätningen utfördes i ingjuten regel. Det uppmätta fuktvärdet var 47% FK (Fuktkvot)

Det kritiska gränsvärdet för mikrobiell tillväxt brukar anges till ca 17% fuktkvot (FK). Skador i konstruktionen förekommer, åtgärder bör övervägas.

Alt. Ersätt befintliga konstruktioner med fuktsäkra lösningar.

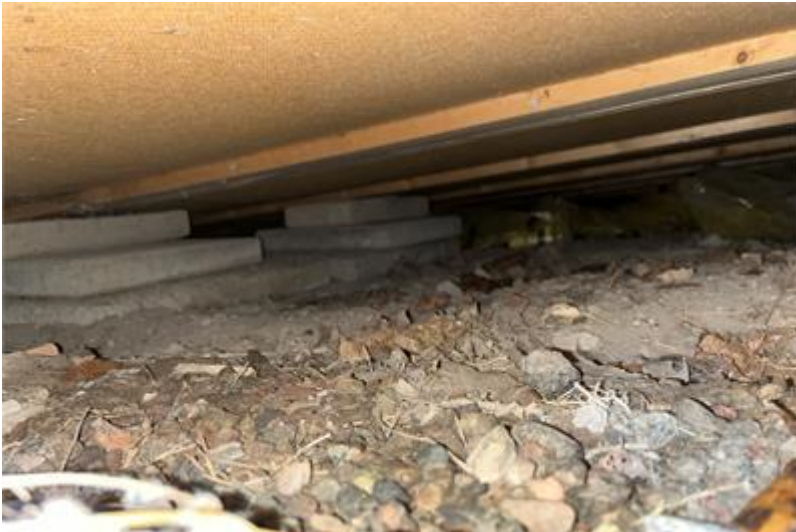
## Bilaga 2 för kontroll av valda konstruktioner

Byggnadsdel	Plintgrund
Konstruktionsdel	
Konstruktionsuppbyggnad	Övergolvs, regel/isolering, blindbotten

Konstruktionskontrollen utfördes upp i blindbotten vid urgrävd hålighet. Det uppmätta fuktvärdet var 12% FK

Det kritiska gränsvärdet för mikrobiell tillväxt brukar anges till ca 17% fuktkvot (FK). Notera att stickprovsmässig undersökning är utförd samt att mätvärden normalt sett kan variera över årstiderna. För att säkert fastställa konstruktionens kondition och fuktstatus måste en mer omfattande undersökning utföras.

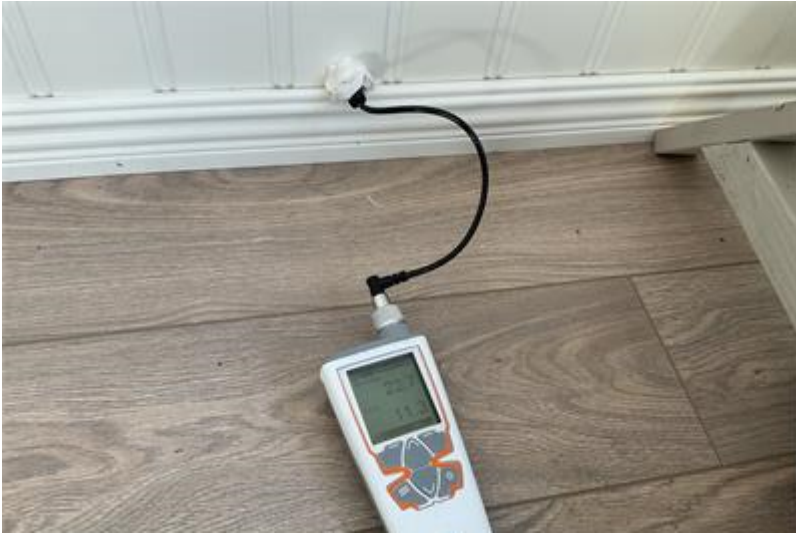
## Bilaga 3 för kontroll av valda konstruktioner

Byggnadsdel                      Utreglad vägg  
Konstruktionsdel  
Konstruktionsuppbyggnad

Konstruktionskontrollen utfördes i äldre provhål i den utreglade väggen i Sov 2. Det uppmätta fuktvärdet var ca 23% RF (relativ fuktighet)

Det kritiska gränsvärdet för mikrobiell tillväxt brukar anges till ca 70-75% relativ fuktighet (RF). Notera att stickprovsmässig undersökning är utförd samt att mätvärden normalt sett kan variera över årstiderna. För att säkert fastställa konstruktionens kondition och fuktstatus måste en mer omfattande undersökning utföras.
