# Besiktningsprotokoll

| Fastighetsadress:<br>Björkgatan 4 | |

| Besiktningsdatum:<br>2023-03-30 | Protokollnummer:<br>67517534 |

# Försäkringsbesiktning

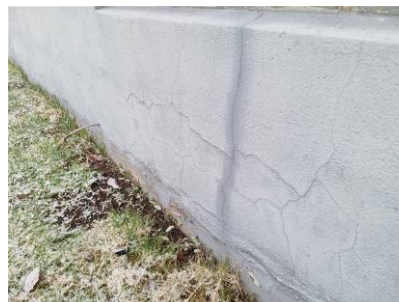
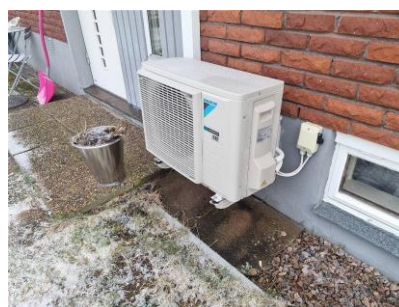
#### Utvändigt / Sockel

Kondensvatten från utedelen gällande luft-luftvärmepumpen, leds inte bort från grunden.

Rekommendation är att placera en balja under utedelen.

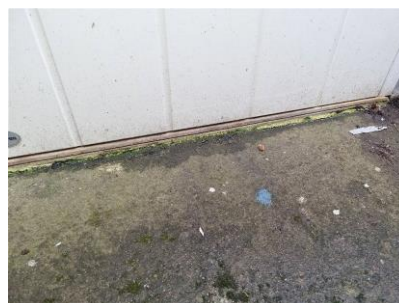
Tröskelbleck saknas under dörr för källardörren.  
Tröskelbleck i entrédörrens tröskel är bristfälligt ansluten.

Avsaknad av tröskelbleck eller bristfällig anslutning medför att det finns risk för att vatten kan rinna in och orsaka fuktskador på tröskel och/eller i kringliggande vägg och bjälklag.

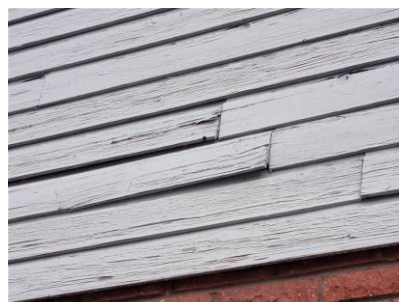
Fasadpanelen är i behov av målning/underhåll, främst gällande gavelspetsar.  
Viss tendens till rötskador finns.

Fasadbeklädnad och träkonstruktioner där målningsbehov finns riskerar att få fukt- och rötskador på grund av sämre vattenavvisande förmåga. För att öka livslängden på fasadbeklädnaden rekommenderas målning och underhåll.

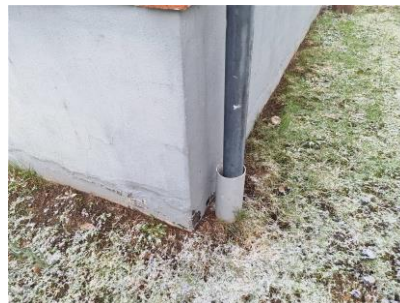
Lövsilar finns inte.  
Hängrännor och stuprör är äldre, risk finns att de läcker.

När det saknas lövsilar så finns det risk att det blir stopp i dagvattenledningen.

För att hindra stopp i dagvattenledningar rekommenderas komplettering av lövsilar.

Vid framtida takomläggning, bör hängrännor och stuprör bytas.

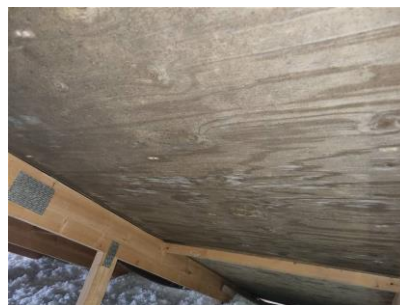
Underlagstaket består av träfiberskivor.

Eftersom underlagstaket består av träfiberskivor utan yttre täckning av papp under takbeklädningen, finns risk vid ogynnsam väderlek att regnvatten/snö tränger in i skivskarvar med läckage på vindsutrymmet som följd. Med tiden kan även träfiberskivorna drabbas av fuktskador.

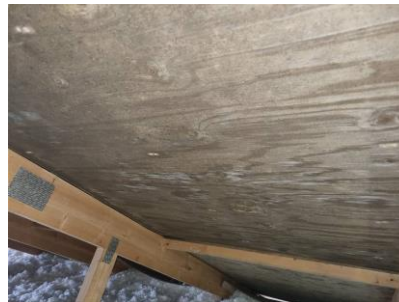
Mikrobiell påväxt finns på underlagstaket.  
Viss förhöjd fuktkvot uppmättes i underlagstaket och i takstolar.

Fuktkvoten uppmättes till 17-18 %.

Detta kan vara ett tecken på att vinden tillförs fukt inifrån bostaden.  
Observera att besiktning av bostadens ventilationssystem inte har ingått i uppdraget.

För att komma tillrätta med detta kan fukttillförseln inifrån bostaden behöva minskas. Det kan göras genom att ventilationen i bostaden förbättras samt att eventuella otätheter i vindsbjälklaget (tak-/väggvinklar, taklucka med mera) tätas. Läs Anticimex faktablad om ouppvärmda vindsutrymmen för tips och råd.

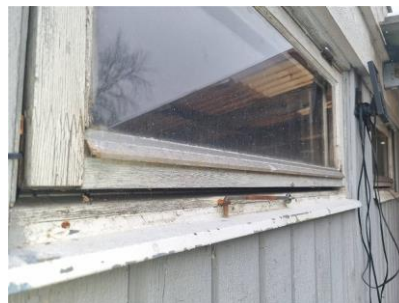
Fönster är i behov av målning/underhåll.

Fönsterbågar och fönsterkarmar där målningsbehov finns riskerar att få fukt- och rötskador på grund av sämre vattenavvisande förmåga.

För att öka livslängden på fönster rekommenderas målning och underhåll.

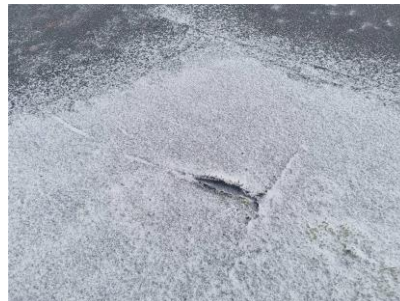
Takbeklädnaden är äldre och sliten med bubblor och sprickor.

Med tanke på skadorna invändigt i innertaket, rekommenderas att kontakta en fackman för omfattningen samt åtgärdsförslag.

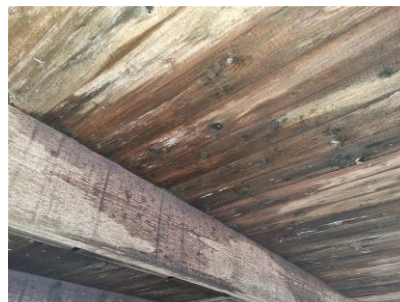
Skador finns i underlagstaket mm.  
Höga fuktvärden uppmättes i underlagstaket.

Vi rekommenderar att ni kontaktar en fackman för omfattningen av skadorna i garaget invändigt samt lämnande av åtgärdsförslag.

Rekommendation är att se över alla delar i garaget, såsom tak, väggar mm.
