Besiktningssprotokoll

Anticimex Försäkringsbesiktning i samarbete med Fastighetsbyrån

Fastighetsbeteckning: Pilen 28	
Fastighetsadress: Surbrunnsgatan 41b	
Postnummer: 452 37	Ort: Strömstad

Försäkringsbesiktning

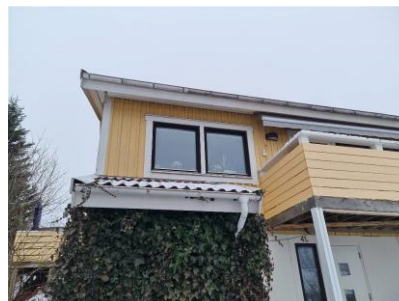
Utvändigt / Fönster

Fönster r är i behov av målning/underhåll.

Fönster/dörrar och karmar där målningsbehov finns riskerar att få fukt- och rötskador på grund av sämre vattenavvisande förmåga.

För att öka livslängden på fönster rekommenderas målning och underhåll.

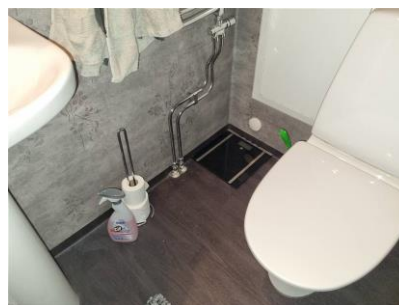
Entréplan / Dusch/Toalett

⚠ Rörgenomföring finns i golv.

Rörgenomföringar i golvet medför en ökad risk för att vatten tränger ner i omkringliggande konstruktioner och orsakar fuktskador.

Fuktindikering i utrymmet gav inga förhöjda fuktindikationer.

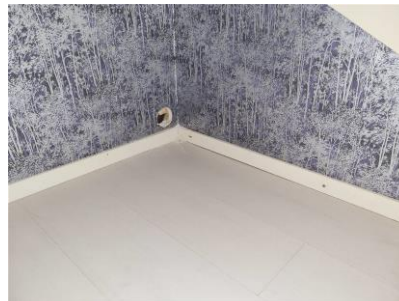
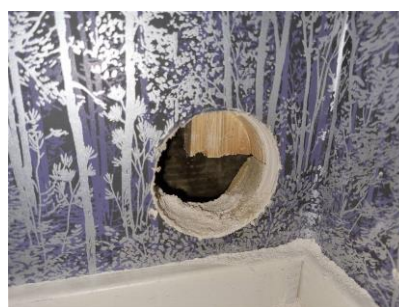
Entréplan / Allmänt

Vid kontroll av konstruktion uppmättes fuktvärden under kritisk nivå för mikrobiell tillväxt och normal lukt upplevdes. Kontroll och provhål är upptaget under trapp samt via rörschakt i dusch/wc.

Källargrundmurar med påreglade isolerade ytterväggar. Fuktkvoten uppmättes till 10 %, den relativa fuktigheten uppmättes till 54 % och en normal lukt kunde kännas i golv/vägg vinkel.

Befintlig påreglad vägg och eventuella väggsyllar riskerar att drabbas av fuktskador på grund av naturlig fuktpåverkan. Detta i sin tur kan leda till mikrobiella skador (angrepp av mikroorganismer) som kan resultera i att mikrobiell lukt sprids till boendemiljön.

Tryckimpregnerade väggreglar kan avge en kemisk lukt.

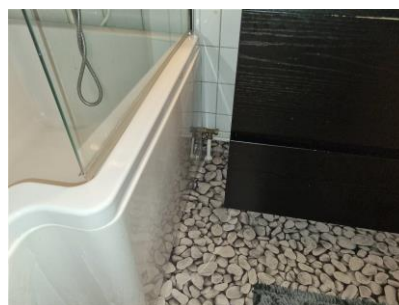
Övre plan / Badrum

Rör genomföring finns i golv.

Rör genomföringar i golvet medför en ökad risk för att vatten tränger ner i omkringliggande konstruktioner och orsakar fuktskador.

Fuktindikering i utrymmet gav inga förhöjda fuktindikationer.
