Besiktningssprotokoll

Anticimex Försäkringsbesiktning i samarbete med Fastighetsbyrån

Fastighetsbeteckning: Bygeln 2	
Fastighetsadress: Rättarevägen 4	
Postnummer: 612 31	Ort: Finspång

Besiktningdatum: 2023-03-29	Protokollnummer: 67517211
Temperatur: -2 °C	Väderlek: Snö
Tekniker: Fredrik Mård	
E-post: fredrik.mard@anticimex.se	
Kontor: Norrköping	
Närvarande: Fastighetsägare Olle Österman, Anticimex

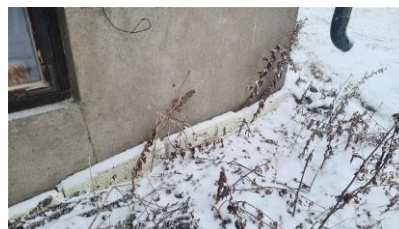
Utvändigt fuktskydd på entrésida ligger oskyddat ovan mark.

Risk finns att det utvändiga fuktskyddet skadas och funktionen försämras.

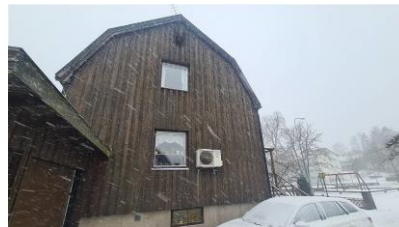
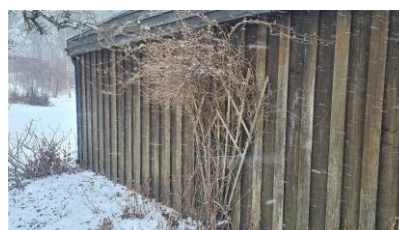
- Fasadpanelen och övriga utvändiga trädetaljer är i behov av målning/underhåll.
- Vissa fasadbrädor har rötskador och behöver bytas ut.
- fasadbrädor är skarvade, glipor förekommer.

Fasadbeklädnad och träkonstruktioner där målningsbehov finns riskerar att få fukt- och rötskador på grund av sämre vattenavvisande förmåga. För att öka livslängden på fasadbeklädnaden rekommenderas målning och underhåll. I samband med ommålning rekommenderas att de rötskadade panelbrädorna byts ut.

Fasadbeklädnaden på garaget ligger i kontakt med marken.

Eftersom fasadbeklädnaden avslutas för nära mark finns risk för att fukt från marken suggs upp i fasadpanelens nederkant. Detta kan orsaka fuktrelaterade skador i fasadbeklädnaden och bakomliggande konstruktioner.

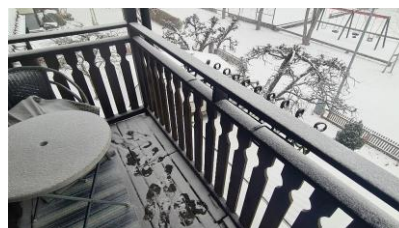
Balkongens tak är ej besiktningsbar på grund av snö och trall.

Spår av fritt vatten syns i underliggande innertak i entréhall.

Vi rekommenderar kontakt med fackman för fördjupad undersökning för att bedöma orsak och omfattning.

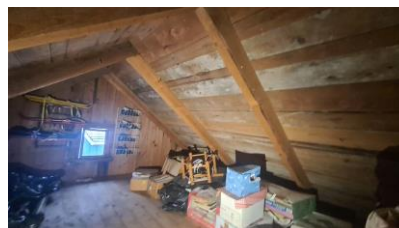
Vid kontroll av vinden uppmättes fuktvärden under kritisk fuktnivå för mikrobiell tillväxt.

Fuktkvoten i underlagstak/takbjälkar uppmättes till 13%. Gränsen för mikrobiell tillväxt föreligger vid 17%.

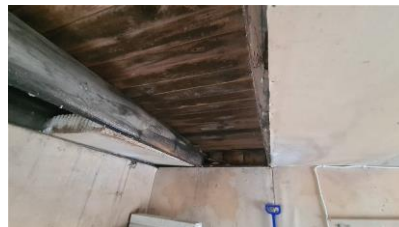
Oppvärmgt garage.
Garagets tak var snöklätt och ej besiktningsbart.

Delar av innertaket var rivet.
Fuktskador syns på väggar och tak, det går inte vid besiktningen att fastställa om det beror på tidigare eller ett pågående läckage samt eventuell orsak och omfattning.

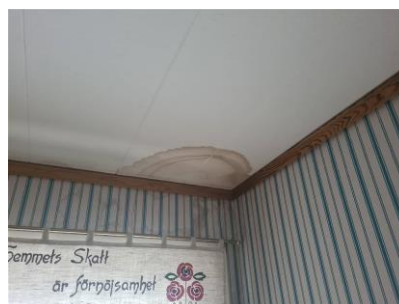
Taket har fuktskador.

Den synliga fuktfläcken tyder på att vatten har runnit in på grund av otätheter.
Förhöjda fuktvärden uppmättes på tak och vägg.

Vi rekommenderar en fördjupad undersökning för att bedöma orsak och omfattning.

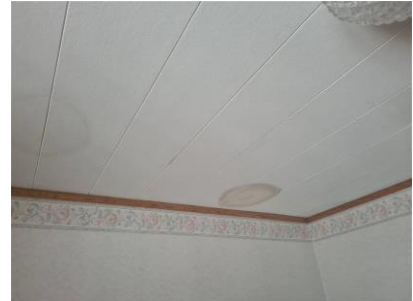
Spår av fritt vatten syns i innertak, enligt uppgift är detta från när yttertakets byttes 2007.
Inga förhöjda fuktvärden uppmättes vid besiktningen.

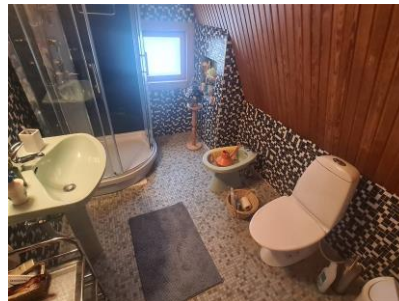
Våtutrymmet har äldre yt-/tätskikt.

Utrymmet är äldre och har passerat tiden för sin tekniska livslängd.

Gjutjärnsbrunnen är rostangripen.

Enligt uppgift droppar vatten i underliggande tak i vardagsrum vid vissa tillfällen.

Renovering av utrymmet rekommenderas. Kontakta en behörig våtrumsentreprenör för en renovering. I samband med renoveringen bör omkringliggande konstruktioner kontrolleras för att upptäcka eventuella följskador.

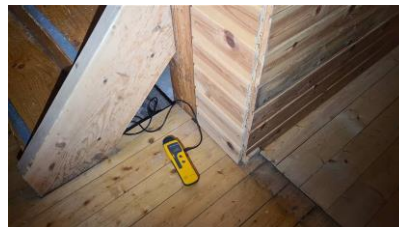
-Fuktmätning utfördes på golvregel i anslutning till trappa i hall.

Fuktkvoten uppmättes till 20% i golvregel.

Gränsen för mikrobiell tillväxt föreligger vid 17%.

Kontroll av konstruktion, se rubrik källarplan/allmänt.

Vi rekommenderar en fördjupad undersökning för att bedöma orsak och omfattning av skador i hela källaren. Det är viktigt att tänka på att denna rekommendation om fördjupad undersökning gäller hela källarplanet.

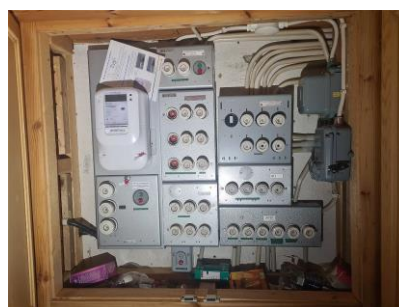
Jordfelsbrytare finns ej.
Säkringshuvar saknas i elcentralen.

Det finns inget krav att hus byggda före år 2000 ska ha jordfelsbrytare. Jordfelsbrytaren minskar dock risken för personskador och brand orsakade av elanläggningen.

Kontakta en elektriker för kontroll och åtgärd.

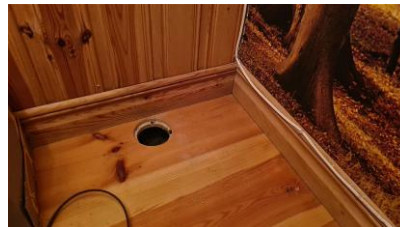
-Ett provhål 76mm utfördes i uppreglat golv i gillestuga. Fritt vatten finns under trägolv.

Konstruktionens uppbyggnad: trägolv, isolering mellan regler och plastfolie.

Kontroll av konstruktion, se rubrik källarplan/allmänt.

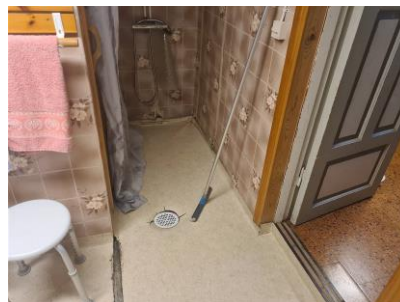
Hela utrymmet har brister och är i behov av renovering.

Plastmattan är otät och har släppt från underlaget.

Gjutjärnsbrunnen är rostangripen.

Renovering av utrymmet rekommenderas. Kontakta en behörig våtrumsentreprenör för en renovering. I samband med renoveringen bör omkringliggande konstruktioner kontrolleras för att upptäcka eventuella följdskador.
