# Besiktningsprotokoll

| Fastighetsbeteckning:<br>Töre 12:126 | |
| Fastighetsadress:<br>Långstranden 40 | |

| Besiktningsdatum:<br>2022-07-19 | Protokollnummer:<br>67027228 |

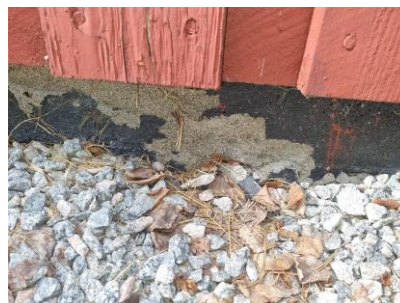
Sprickor finns i sockel.

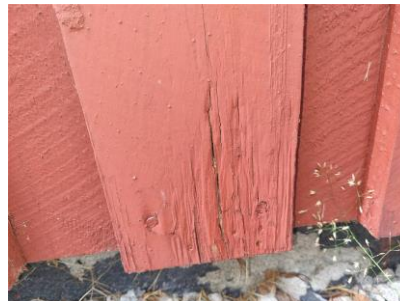
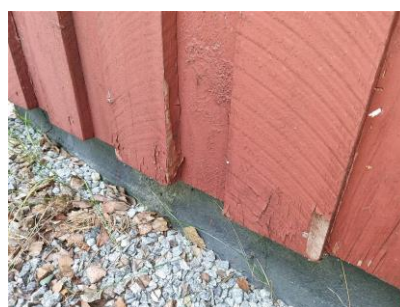
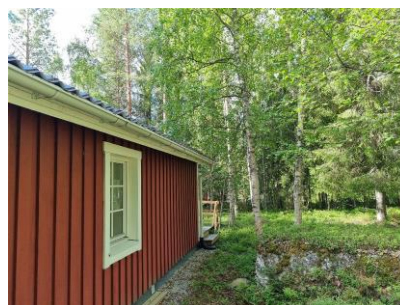
Enstaka panelbrädor har mindre rötskador  
Fasadpanelen är i behov av målning/underhåll.

För att öka livslängden på fasadbeklädnaden rekommenderas målning och underhåll. I samband med ommålning rekommenderas att de rötskadade panelbrädorna byts ut.

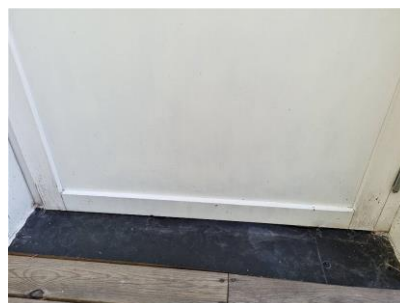
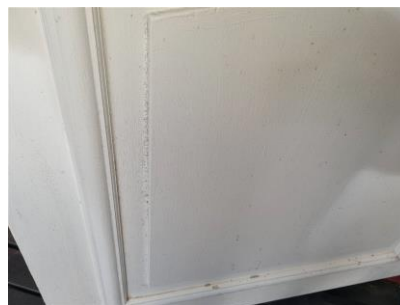
Dörr har färgsläpp och mindre torrsprickor.

För att öka livslängden på dörr rekommenderas målning och underhåll.

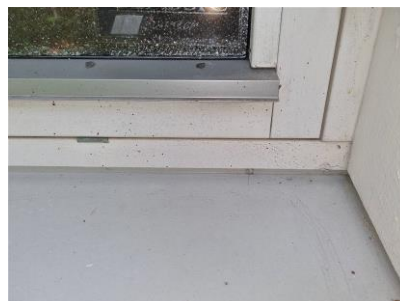
Fönster är i behov av målning/underhåll.

För att öka livslängden på fönster rekommenderas målning och underhåll.

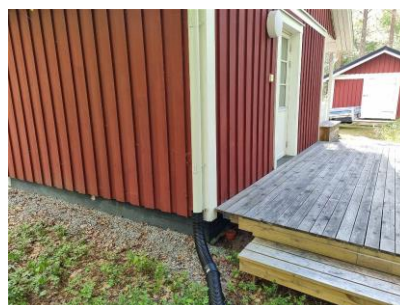
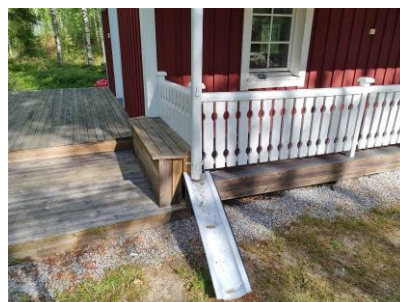
Stuprör är inte anslutet till markledning men bortlett med slang/rännal.

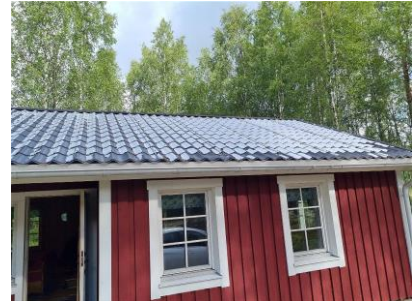
På plåttaket har färgen släppt över större delen av ytan.

Färgsläpp på takplåt och takfotsplåt saknas.

Taket är besiktigt från marken eftersom att takskyddsanordningar inte finns.

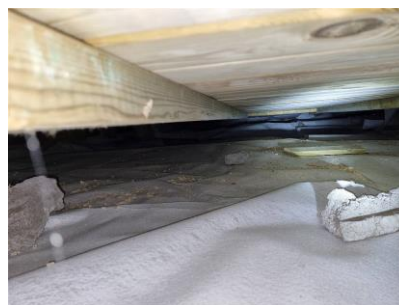
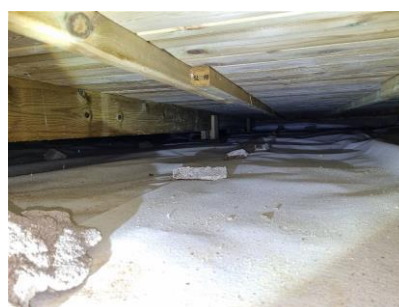
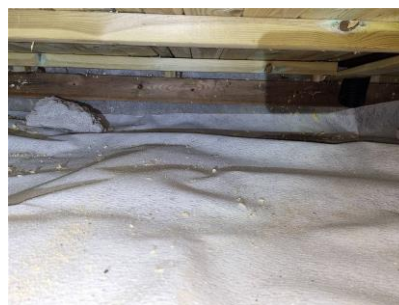
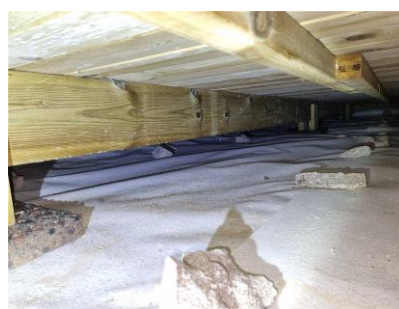
Vid kontroll av krypgrunden uppmättes fuktvärden över kritisk nivå för mikrobiell tillväxt och mikrobiell lukt upplevdes.

Uteluftsventilerade krypgrunder med bjälklag av organiskt material har ofta fuktskador på grund av naturlig fuktpåverkan. Lukten som känns i krypgrunden kan också spridas till boendemiljön.

Fuktkvoten uppmättes stickprovvis till mellan 20-30% i trossbotten och reglar.

I trossbotten uppmättes den relativa fuktigheten till 79% vid 12,6 grader

Den relativa fuktigheten i krypgrunden uppmättes till 94% vid 10 grader

Krypgrunden är endast besiktad från ventiler och luckan som är upptagen eftersom kryp utrymme saknas i stora delar av grunden.

Vi rekommenderar en fördjupad undersökning för att bedöma orsak och omfattning.

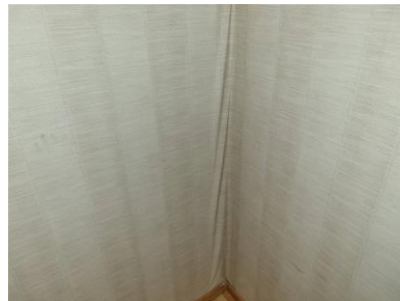
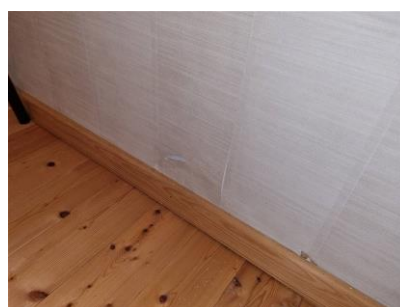
Tapetsprickor och ojämnt golv förekommer.

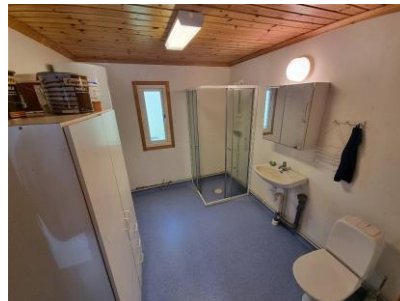
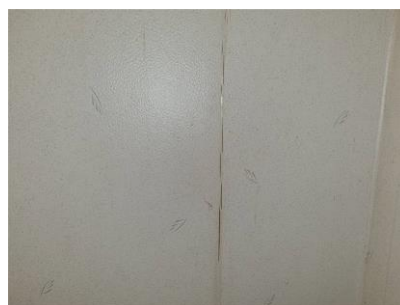
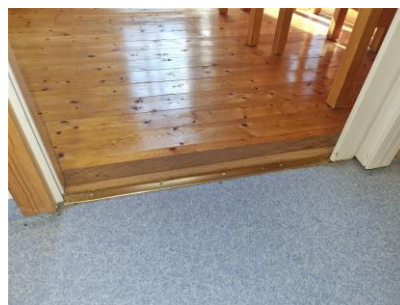
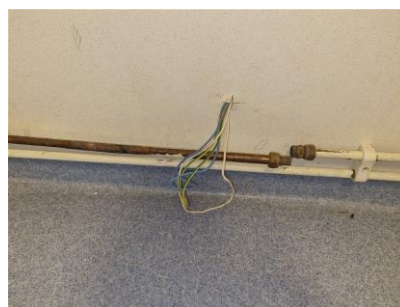
Våtutrymmet har äldre yt-/tätskikt och brister förekommer.

- Otäta skarvar i väggmattan.
- Avluftnings rör kommer upp vid handfat,
- Golvet är ojämnt och golvlutningen mot golvbrunnen är felaktig.
- Röravbrott och löst elkablage.

Eftersom funktionen, som innebär att ytskiktet/tätskiktet ska vara vattentätt, kan vara nedsatt finns en ökad risk att vatten tränger igenom ytskiktet/tätskiktet med vattenskador i omkringliggande konstruktioner som följd.
