# Besiktningsprotokoll

Anticimex Försäkringsbesiktning i samarbete med Fastighetsbyrån

| Fastighetsadress:<br>Minkvägen 3 | |

| Besiktningsdatum:<br>2023-03-10 | Protokollnummer:<br>67470449 |

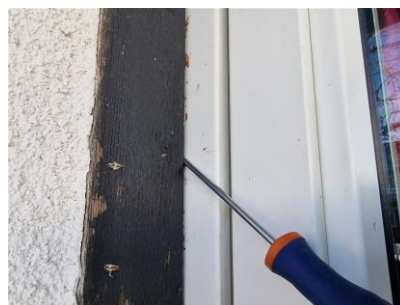
Mindre otätheter noterades mellan en del foder och fönster-/dörrkarmar.

Bristerna medför att vatten kan tränga ner i bakomliggande konstruktioner med fuktrelaterade skador som möjlig följd.

Torrsprickor noterades i en del fönsterfoder.

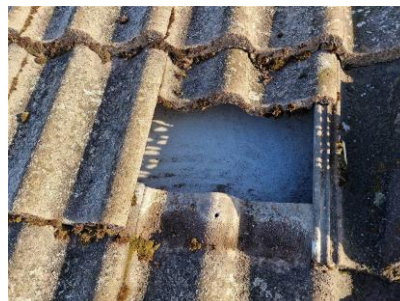
Större delar utav yttertaket har inte kunnat inspekteras på grund utav snö.

Mossa finns på takpannorna som är något vädernötta.

Fläkthuvens nedre plåtbeslag glipar mot takpannorna.

Underlagstaket består av masonit.

Det rekommenderas att en kompletterande besiktning utförs när hela taket samt övriga byggnadsdelar är fria från snö.

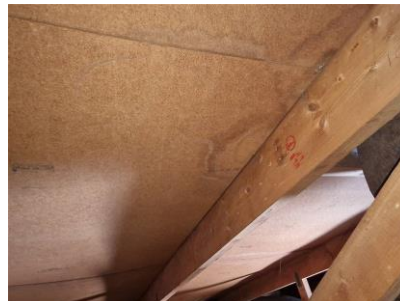
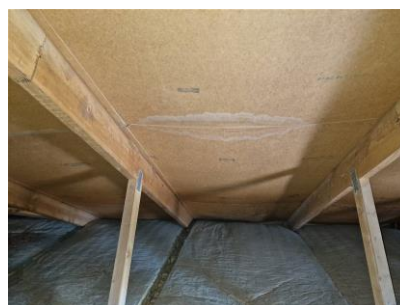
Underlagstaket består av masonit och enstaka mindre missfärgningar finns på underlagstaket.  
Avloppsluftarens genomföring genom yttertaket är otätt.

Det rekommenderas att kontakt tas med fackman för kontroll av orsak till och omfattning av de missfärgningar/brister som noteras samt för bedömning av lämpliga åtgärder.

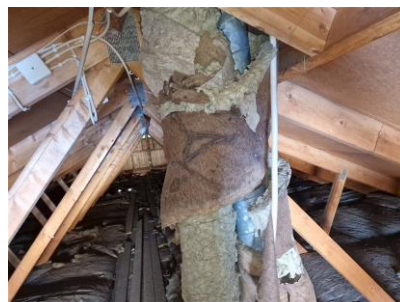
Delvis saknas isolering på ventilationskanaler.

Det rekommenderas att kontakt tas med fackman för bedömning av lämpliga åtgärder.

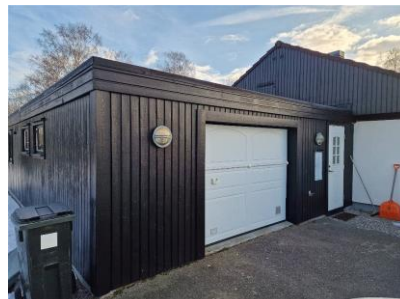
Fönstrens underbleck är otätt vid infästning och saknar gaveluppvik.

Bristerna medför att vatten kan tränga in i omkringliggande konstruktioner med fuktrelaterade skador som möjlig följd.

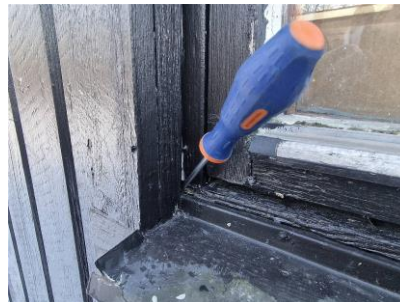
Enstaka panelbrädor är rötskadade i nederkant.  
Rötskador finns i garageportens foder.  
Sprickor finns lokalt i sockeln.  
Kittsläpp noterades från fönstren.  
Groventréns ytterdörr är delvis formförändrad.

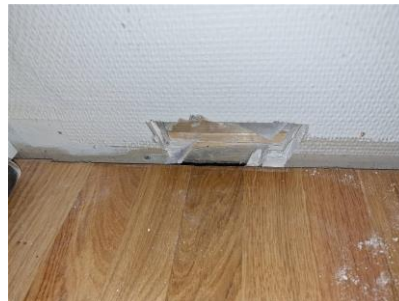
Betongplatta på mark med flytande golvkonstruktion.  
Då vattenburna golvvärmeslingor finns i golvet har inget provhål utförts i golvkonstruktionen.  
Mekanisk undertrycksfläkt finns till golvkonstruktionen.  
Ett provhål togs upp bakom ytterväggs golvlist i sovrum 2 mot norr.  
Syllen som är av obehandlat virke ligger på en fuktspärr mot sockeln av betonghålstén.  
Fuktkvoten mättes i syllen till 10 %.

Ett provhål togs upp bakom innerväggens golvlist i sovrum 3 mot klädkammaren.  
Syllen av obehandlat virke ligger ca 5 cm under invändig golvnivå vilket gör att det inte går att inspektera om den ligger på en fuktspärr mot betongplattan.  
Fuktkvoten mättes i syllen till 10 %.  
Ingen avvikande lukt upplevs från provhålen eller vid luktkontroll intill golvlisterna i bostaden.

Det finns risk för mikrobiell tillväxt om den relativa fuktigheten (RF) i luften är över 75 %, vilket i gran- och furuvirke motsvarar en fuktkvot (FK) på ca 17 %.  
Se även under punkt 1. Insamling av upplysningar och handlingar gällande syllbyte.

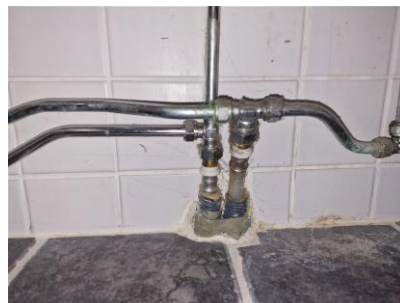
Golvbrunnen är monterad med förhöjningsringar och är inte utbytt i samband med renoveringen.  
Golvbrunnens klämringen bottenar inte i sitt säte.  
Rör genomföringar finns i golvet under handfatet som sitter i golv-/väggvinkeln.

Bristerna medför att vatten kan tränga in i omkringliggande konstruktioner med fuktrelaterade skador som möjlig följd.

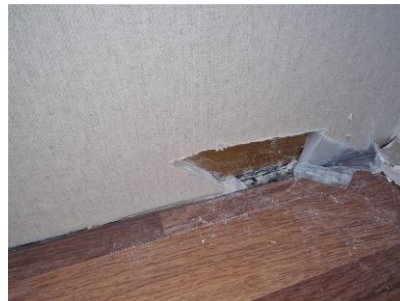
Ett provhål togs upp i sovrummets yttervägg åt norr.

Syllen som till synes är av tryckimpregnerat virke är placerad på en fuktspärr mot betongplattan.

Fuktkvoten mättes i syllen till 12 %.

Ingen avvikande lukt upplevs från provhålet.

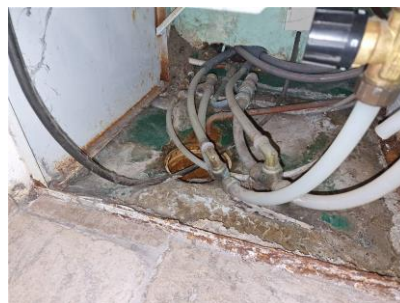
Den ursprungliga plastmattan finns kvar under klinkergolvet.

Plastmattan har släppt från underlaget intill golvbrunnen under varmvattenberedaren och dess klämring är felaktigt monterad.

Flertalet klinkerplattor har bomljud.

Golvfallet är lokalt bristfälligt utfört.

Golvbrunnarna är monterade med förhöjningsringar.

Förhöjda fuktindikationer påvisas intill golvbrunnen under varmvattenberedaren.

Renovering av utrymmet rekommenderas. Kontakta en behörig våtrumsentreprenör för en renovering. I samband med renoveringen bör omkringliggande konstruktioner kontrolleras för att upptäcka eventuella följdskador.

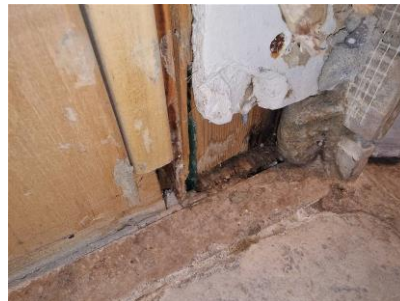
Golvbrunnen är inte utbytt i samband med renoveringen och tätskiktet är felaktigt monterat mot golvbrunnen. Tätskiktet är bristfälligt monterat mot dörren till groventrén samt bastuns innervägg. I bastun innervägg finns en nedgjuten spikregel som är rötskadad.
