Besiktningssprotokoll

Anticimex Försäkringsbesiktning i samarbete med Fastighetsbyrån

Fastighetsbeteckning: Ytterenhörna-Lida 1:6	
Fastighetsadress: Linde gård 1	
Postnummer: 15196	Ort: Enhörna

Försäkringsbesiktning

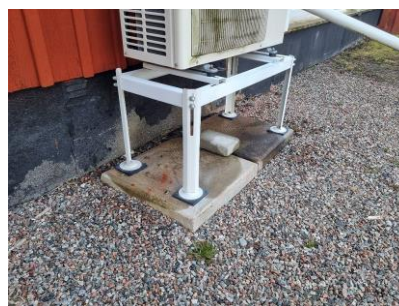
Kondensvatten från luftvärmepumpens utedel leds inte bort från husgrunden.

Detta medför ökad risk för att vatten tränger in i anslutande konstruktioner, vilket i sin tur kan leda till fuktrelaterade skador. Observera att besiktning av byggnadens värmesystem eller värmepumpen inte har ingått i uppdraget.

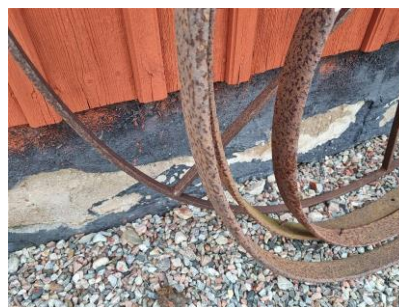
Sprickor och putssläpp finns i sockel.

Dessa bedöms inte ha lett till bakomliggande skador. Underhåll rekommenderas.

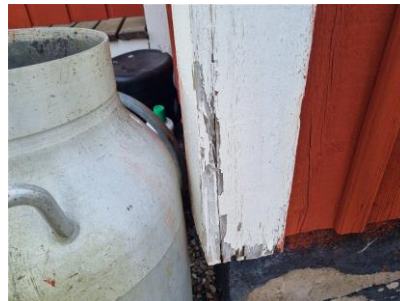
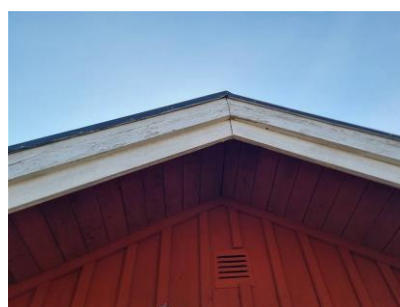
Knutbrädor och vissa vindskivor är i behov av målning/underhåll. Mindre rötskador finns på knutbrädor.

Fasadbeklädnad och träkonstruktioner där målningsbehov finns riskerar att få fukt- och rötskador på grund av sämre vattenavvisande förmåga. För att öka livslängden på fasadbeklädnaden rekommenderas målning och underhåll.

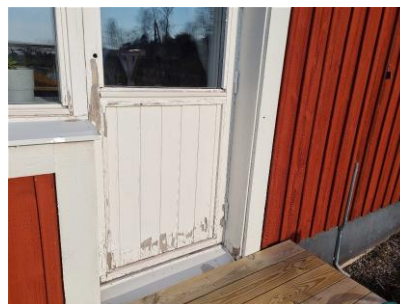
Dörr är i behov av målning/underhåll.

Dörrar där målningsbehov finns riskerar att få fukt- och rötskador på grund av sämre vattenavvisande förmåga.

För att öka livslängden på dörr rekommenderas målning och underhåll.

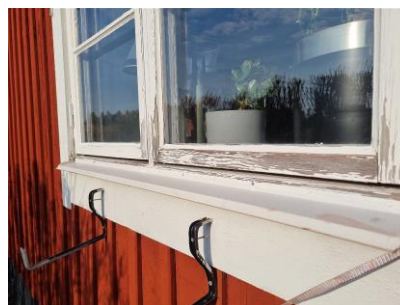
Fönster är i behov av målning/underhåll.

Fönsterbågar och fönsterkarmar där målningsbehov finns riskerar att få fukt- och rötskador på grund av sämre vattenavvisande förmåga.

För att öka livslängden på fönster rekommenderas målning och underhåll.

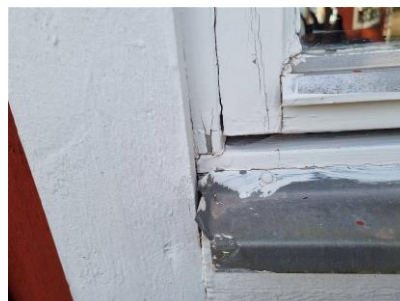
Fönsterbleck är otäta vid infästningar.

Eftersom fönsterblecken är otäta finns risk att vatten rinner in i väggen vilket i sin tur kan leda till fuktskador i väggkonstruktionen.

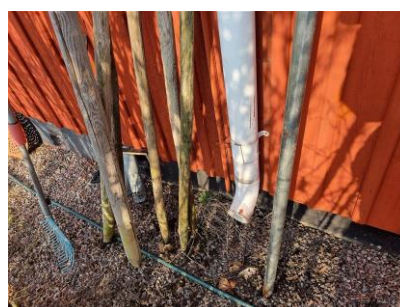
Stuprör avslutas nära husliv.

Stuprör som avslutas intill husliv (ovan mark) kan medföra en ökad fuktbelastning på grundmur/sockel med fuktrelaterade skador som följd.

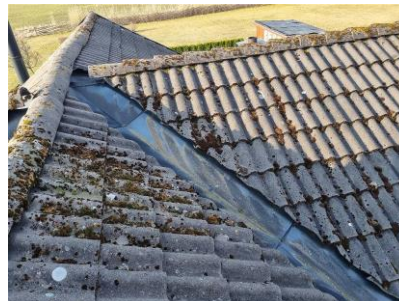
Mosspåväxt finns på takpannor.

Mossa som växer på taket kan leda till att taktäckningen har ett minskat motstånd mot vatteninträning. Detta i sin tur kan leda till fuktskador på träläkt och takkonstruktionen vilket kan resultera i mikrobiella skador (angrepp av mikroorganismer).

För att öka livslängden på taket rekommenderas att mossan tas bort från takpannorna.

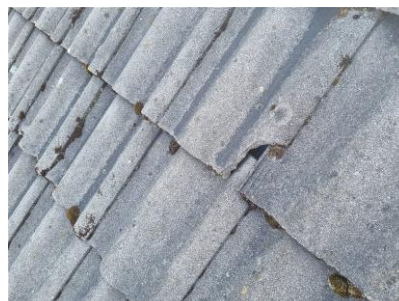
Enstaka takpannor är trasiga.

Det rekommenderas att dessa byts ut.

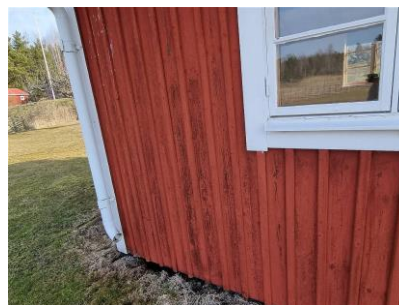
Fasadpanelen är i behov av målning/underhåll.

Fasadbeklädnad och träkonstruktioner där målningsbehov finns riskerar att få fukt- och rötskador på grund av sämre vattenavvisande förmåga. För att öka livslängden på fasadbeklädnaden rekommenderas målning och underhåll.

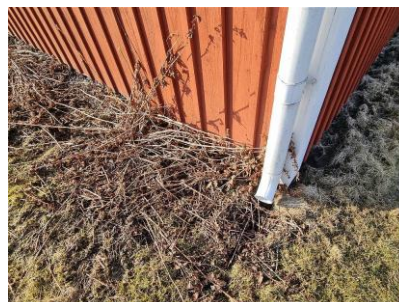
Stuprör avslutas nära husliv.

Stuprör som avslutas intill husliv (ovan mark) kan medföra en ökad fuktbelastning på grundmur/sockel med fuktrelaterade skador som följd.
