**Fastighetsuppgifter**

Kalleberga 9:34

Övre Arvidstorpsvägen 11

Uppdragsnummer	G25201
Besiktningsdatum	2023-04-11
Besiktningföretag	OBM Kronoberg AB
Besiktningförrättare	Jonas Håkansson
Närvarande	Fastighetsägare
Giltig till och med	2024-04-11

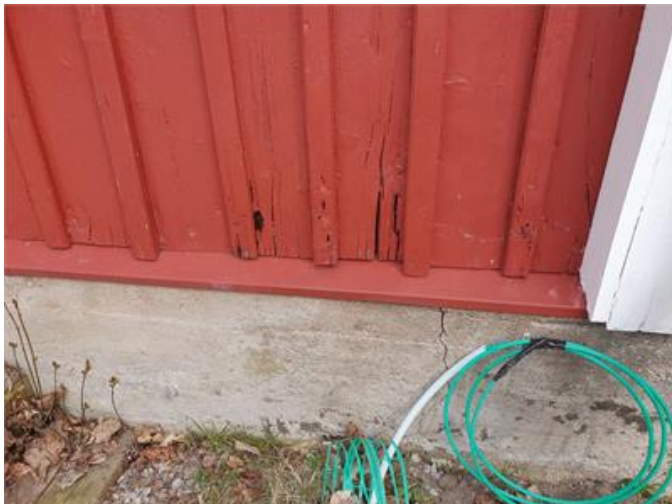
Lokalt på framsidan av huset förekommer fukt/rötskada i vägg. Omfattningen av skadan är inte undersökt.

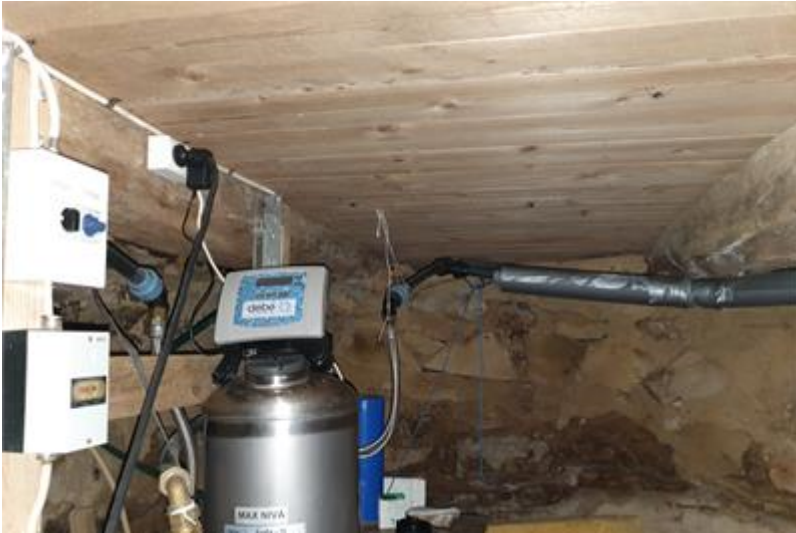
Byggnadsdel	Förrådsställare/torpargrund
Konstruktionsdel	Bjälklag
Konstruktionsuppbyggnad	Förrådsställare/torpargrund med bjälklag av trä

Kontroll av konstruktion visade fuktkvoter på 20-21% i bjälklaget . Risk för mikrobiell tillväxt föreligger om fuktkvoten ligger runt 16-17% och däröver.

Det rekommenderas att åtgärder vidtas för att reducera fuktbelastningen mot utrymmet, typ luftavfuktare.

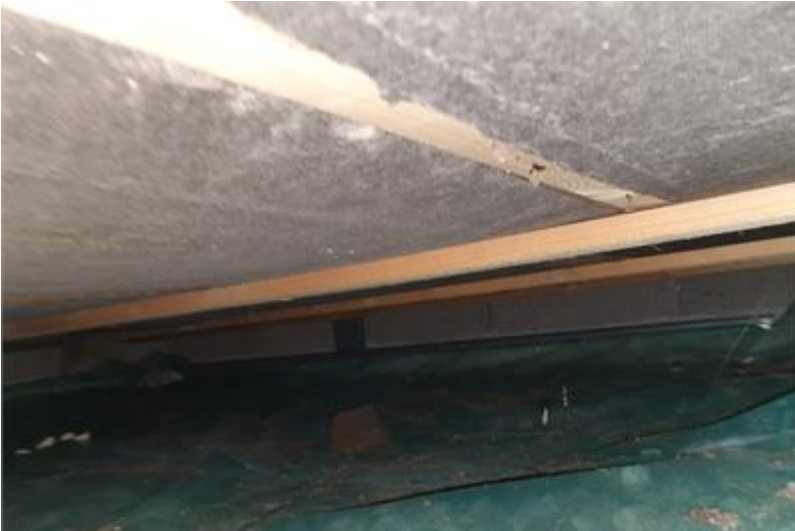
Byggnadsdel	Nyare torpargrund
Konstruktionsdel	Bottenbjälklag
Konstruktionsuppbyggnad	Torpargrund med bjälklag av trä

Tre ventiler togs bort i sockel för besiktning av grunden. Kontroll av konstruktion visade fuktkvoter på 8% i bottenbjälklaget. Risk för mikrobiell tillväxt föreligger om fuktkvoten ligger runt 16-17% och däröver.

Fuktkvoten i en torpargrund växlar med årstiderna. I normalfallet är fuktbelastningen mot grunden som högst under sommartid (juni-augusti) för att vara lägre under övriga månader över året.
