**Fastighetsuppgifter**

Fallet 2:4

Fallvägen 25

| Uppdragsnummer | x23112J |

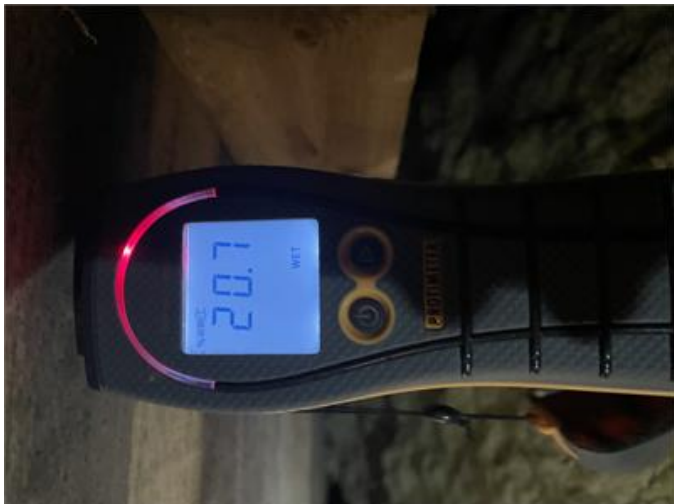
Vid besiktningen av vinden noterades det mikrobiell påväxt på underlagstaket främst ovan tillbyggnaden samt någon missfärgning. Vid fuktmätning i underlagstaket uppmättes höga fuktvärden, en vidare teknisk undersökning rekommenderas för att fastställa orsak, omfattning samt åtgärda i erforderlig omfattning. Se även bild i bilder och beskrivningar.

Förhöjd fuktmätning på underlagstaket på vinden ovan tillbyggnad.

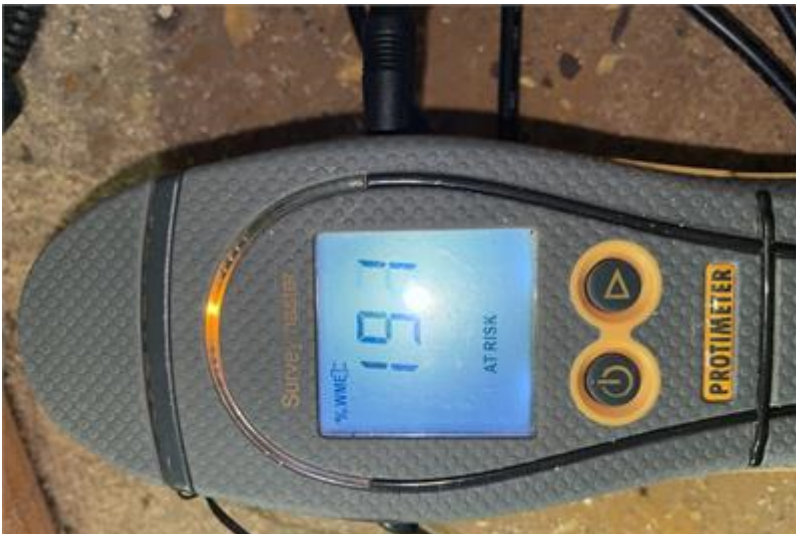
| Byggnadsdel | Källare, förråd |
| Konstruktionsdel | Utreglad väggkonstruktion |

I provhål i den utreglade väggens träregel uppmättes fuktkvot till 19,1% FK. Dessa värden kommer sannolikt att ändras med årstiden. Det kritiska gränsvärdet för mikrobiell tillväxt brukar anges till ca 17% fuktkvot (FK). Notera att stickprovsmässig undersökning är utförd. Se även kommentar/riskanalys.
