# Besiktningssprotokoll

Anticimex Försäkringsbesiktning i samarbete med Fastighetsbyrån

Fastighetsbeteckning: Nedrevärnäs 1:81	
Fastighetsadress: Värnäsmon 6	
Postnummer: 680 51	Ort: Stöllet

Besiktningdatum: 2023-04-18	Protokollnummer: 67544539
Temperatur: 8 °C	Väderlek: Sol
Tekniker: Lennart Davidsson	
E-post: Lennart.Davidsson@anticimex.se	
Kontor: Karlstad	
Närvarande:

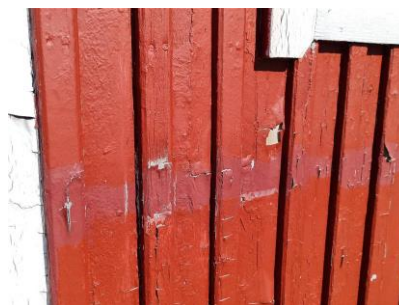
Fasadpanelen är i behov av målning/underhåll.

Fasadbeklädnad och träkonstruktioner där målningsbehov finns riskerar att få fukt- och rötskador på grund av sämre vattenavvisande förmåga. För att öka livslängden på fasadbeklädnaden rekommenderas målning och underhåll.

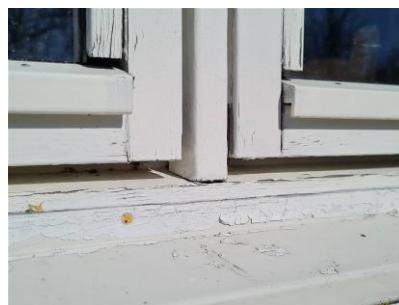
Vissa fönster har färgsläpp och torrsprickor speciellt källarfönster. De nyare har mindre underhåll i nederkant.

Fönsterbågar och fönsterkarmar där målningsbehov finns riskerar att få fukt- och rötskador på grund av sämre vattenavvisande förmåga.

För att öka livslängden på fönster rekommenderas målning och underhåll.

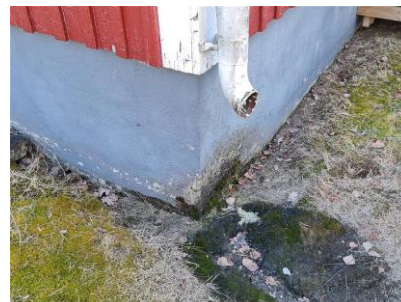
Stuprör är bristfälligt anslutet till markledning.

Stuprör som avslutas intill huset (ovan mark) kan medföra en ökad fuktbelastning på grundmur/sockel som i sin tur kan leda till fuktrelaterade skador.

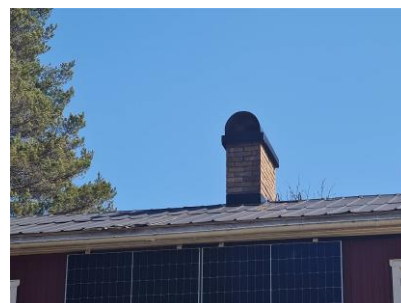
Yttertaket är äldre påttak.

Plåttak, plåtdetaljer och eventuell underlagspapp har enligt vår bedömning en begränsad livslängd. Eftersom husets taktäckning är äldre och saknar underlagstak har det ett minskat motstånd mot vatteninträngning. Detta i sin tur kan leda till fuktskador på träläkt och vidare ner i underliggande konstruktioner.

Besiktat från mark.

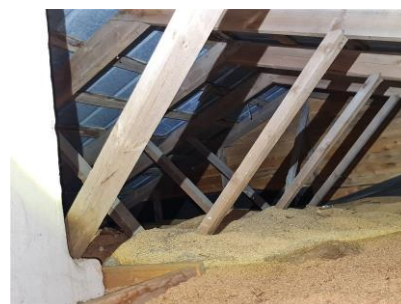
Vid kontroll av vinden uppmättes fuktvärden under kritisk fuktnivå för mikrobiell tillväxt och en normal lukt upplevdes.

Fuktkvoten i underlagstak/takbjälkar uppmättes vid besiktningstillfället till ca 10 %.

Detta värde varierar dock under året beroende på årstid och utomhusklimat.

Risk för mikrobiell tillväxt föreligger om den relativa fuktigheten (RF) i den omgivande luften är över 75% vilket i furuvirke motsvarar en fuktkvot (FK) på 17%.

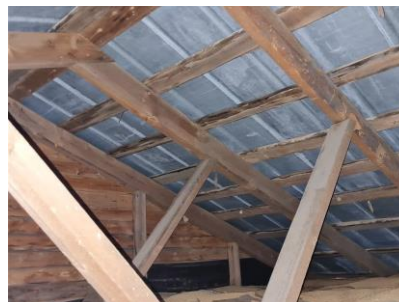
Underlagstak/kondensskydd saknas.

Kondensvatten kan droppa ned och absorberas i isoleringens översta skikt och torkar då oftast utan att det leder till någon skada. Eftersom ett kondensskydd även leder bort vatten från smärre läckage, vid spikhål, skarvar och dylikt, ställs större krav på yttertaketets täthet om kondensskydd saknas. När kondensskydd saknas finns en ökad risk för fuktskador i de omkringliggande konstruktionerna.

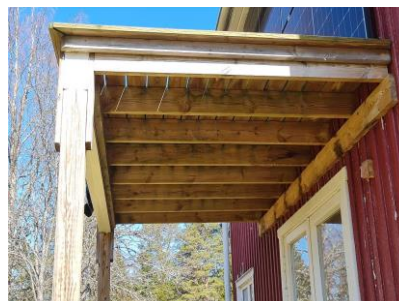
Altantak består av trätrall.

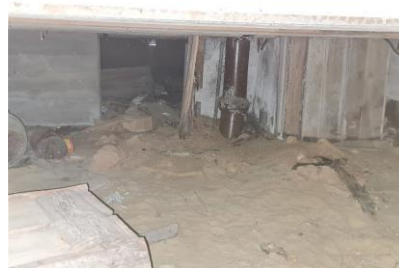
Vid kontroll av konstruktionen i krypgrund uppmättes fuktvärden under kritisk fuktnivå för mikrobiell tillväxt och normal lukt upplevdes. Träbjälklag med trossbotten av brädor. Marken saknar plast. Lokalt förekommer brädor.

Golvbjälklaget ovan den uteluftsventilerade krypgrunden riskerar att drabbas av fuktskador på grund av naturlig fuktpåverkan. Detta kan i sin tur leda till mikrobiella skador (angrepp av mikroorganismer) som kan leda till att mikrobiell lukt sprids till boendemiljön.

Fuktkvoten uppmättes till 15 %.

Risk för mikrobiell tillväxt föreligger om den relativa fuktigheten (RF) i den omgivande luften är över 75 % vilket i furuvirke motsvarar en fuktkvot (FK) på 17 %.

En mindre del krypgrund finns under entrétrappa. Denna är besiktad via ventiler, utan anmärkning.

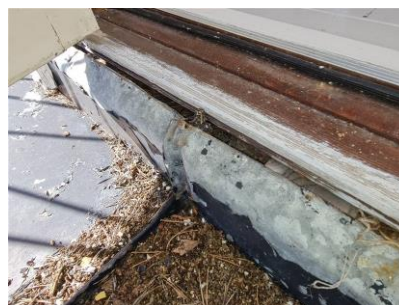
Tröskelbleck saknas/ är otätt under dörr.

Avsaknad av tröskelbleck medför att det finns risk för att vatten kan rinna in och orsaka fuktskador på tröskel och/eller i kringliggande vägg och bjälklag.

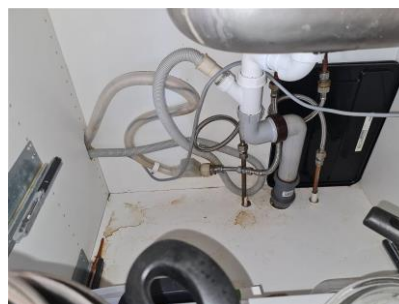
Fuktskydd saknas i diskbänksskåp och under vitvaror.

Utan fuktskydd är det svårt att upptäcka läckage från rörledningar. Vatten kan då tränga in i omkringliggande konstruktioner och orsaka fuktskador.

För att upptäcka eventuella läckage, installera ett fuktskydd.

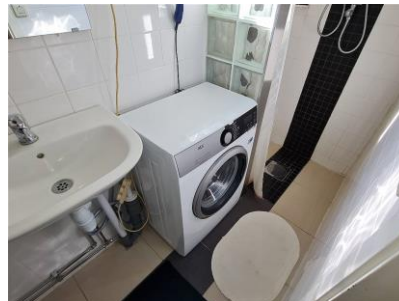
Våtutrymmet har äldre yt-/tätskikt som består av kakel och klinker.

Utrymmet är inte fackmässigt utfört och brister finns bland annat följande.

- Golvbrunnen har bruk, fuktspärr ovanpå klämring vilket försvårar besiktningen.
- Bristfälligt fall på golv och ojämnheter kan noteras.
- Rörstos saknas på avloppsrör.
- Där varmvattenberedare är placerad har plastmatta brister och otätheter.

Eftersom funktionen, som innebär att ytskiktet/tätskiktet ska vara vattentätt, kan vara nedsatt finns en ökad risk att vatten tränger igenom ytskiktet/tätskiktet med vattenskador i omkringliggande konstruktioner som följd.

Fuktindikering i utrymmet gav inga förhöjda fuktindikationer.

Vid eventuella renoveringar i framtiden rekommenderas att detta görs enligt branschregler.

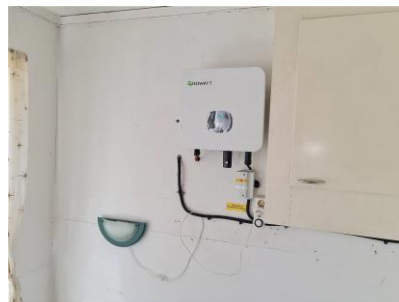
Växelriktare placerad på vägg.

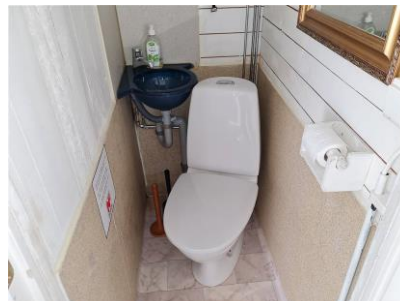
Beklädnad i utrymmet är inte fackmässigt utfört.

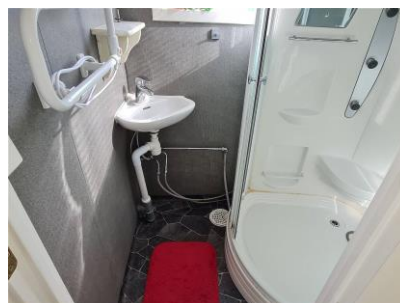
Våtutrymmet har plastmatta på golv och vägg.

Brister kan noteras speciellt på golvmatta, den är inte trådsvetsad och otätheter kan noteras.

Eftersom funktionen, som innebär att ytskiktet/tätskiktet ska vara vattentätt, kan vara nedsatt finns en ökad risk att vatten tränger igenom ytskiktet/tätskiktet med vattenskador i omkringliggande konstruktioner som följd.

Utrymmet är inte fackmässigt renoverat och det rekommenderas att duschkabin fortsatt används.
