**Fastighetsuppgifter**

Sundsören 1:37

Sundsören 116

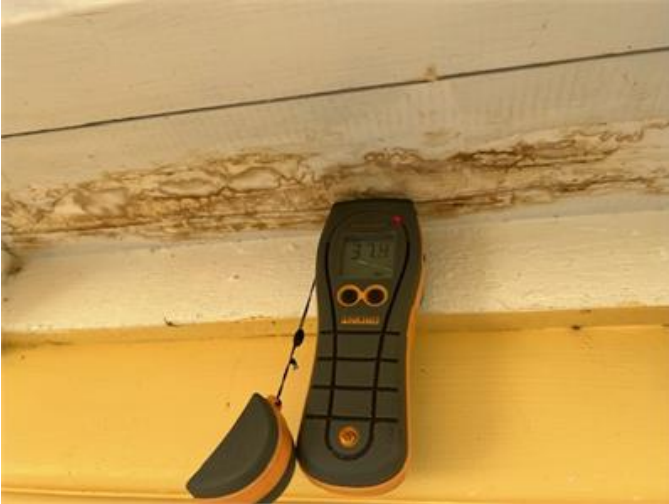
| Besiktningsresultat | | | | | |
|---|---|---|---|---|---|
| Tak | | | X | | Otättheter noterades vid skorstensbeslag och läckage förekommer vid takfot vilket bör åtgärdas i erforderlig omfattning. Se även bild pos 1 |

Pos 1.  
Läckage förekommer vid takfot.

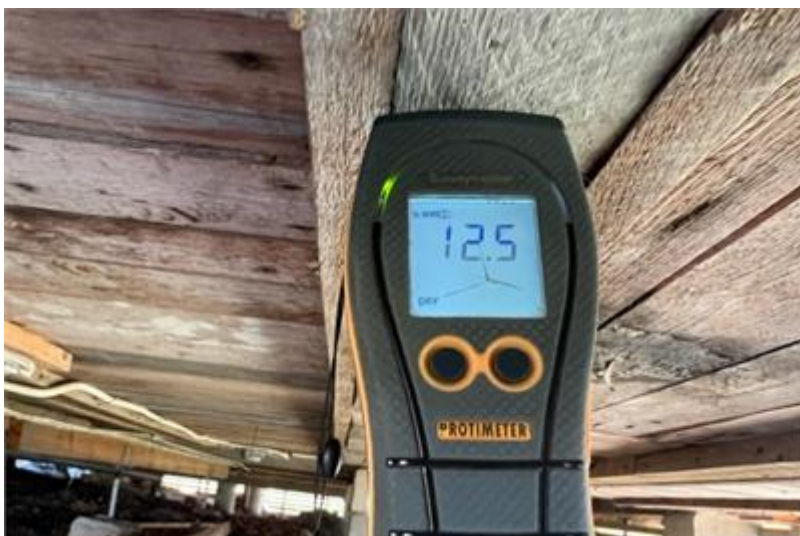
Fuktkvoten i bjälklagets undersida uppmättes till mellan 12-13%. Det kritiska gränsvärdet för mikrobiell tillväxt brukar anges till ca 15-17% fuktkvot (FK). Mindre missfärgningar/mikrobiell påväxt noterades på bjälklagets undersida. Tryckimpregnerat virke förekommer i golvbjälklaget, tryckimpregnering kan i vissa fall medföra kraftiga egenemissioner (lukt). En plintgrund är en enklare grundläggning som ofta kan medföra sättningar och sprickbildningar i ovanliggande konstruktioner och byggnadsdelar.
