# Besiktningsprotokoll

Anticimex Försäkringsbesiktning i samarbete med Fastighetsbyrån

| Fastighetsadress:<br>Grävaregatan 8 | |

| Besiktningsdatum:<br>2023-04-18 | Protokollnummer:<br>67552250 |

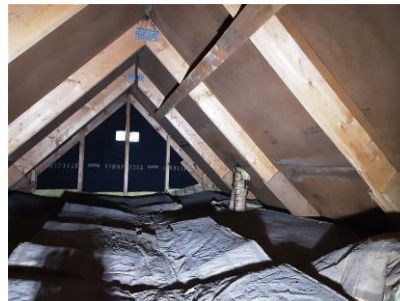
Underlagstaket består av träfiberskivor.

Eftersom underlagstaket består av träfiberskivor utan yttre täckning av papp under takbeklädningen, finns risk vid ogynnsam väderlek att regnvatten/snö tränger in i skivskarvar med läckage på vindsutrymmet som följd. Med tiden kan även träfiberskivorna drabbas av fuktskador.

Fuktrosor finns ställvis på vinden och är vanligt förekommande med dessa uppbyggnader.

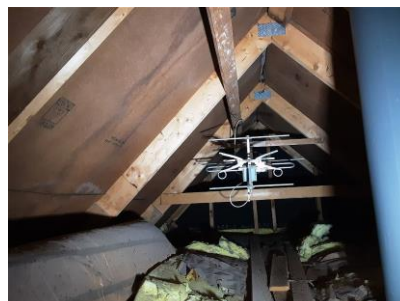
Vid kontroll av vinden uppmättes fuktvärden under kritisk fuktnivå för mikrobiell tillväxt.

Fuktkvoten i takbjälkar uppmättes till 8 %.

Risk för mikrobiell tillväxt föreligger om fuktkvoten överstiger 17 %.

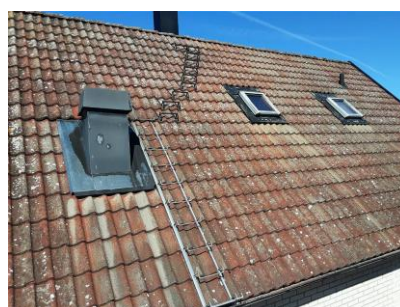
Yttertaket är äldre.

Takpannor och plåtdetaljer har enligt vår bedömning en begränsad livslängd. Eftersom husets taktäckning är äldre har det ett minskat motstånd mot vatteninträngning. Detta i sin tur kan leda till fuktskador på träläkt och vidare ner i underliggande konstruktioner.

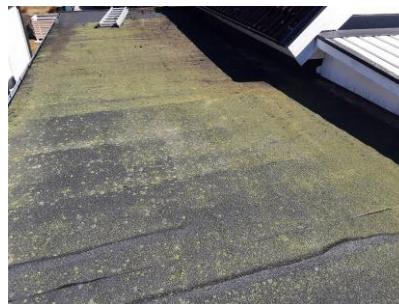
Takpappen är äldre med blåsor/bubblor noterat på några ställen.

Tätskiktet på ett platt/låglutande tak har enligt vår bedömning en begränsad livslängd. Eftersom takpappen är äldre har det ett minskat motstånd mot vattengenomträngning. Detta i sin tur kan leda till att takkonstruktionen drabbas av fuktskador.

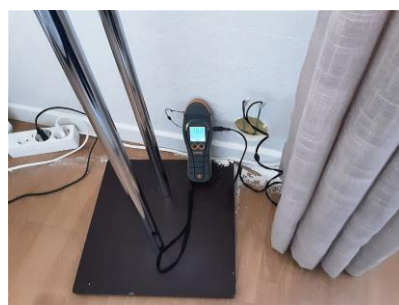
Grundläggningen i huset består av en betongplatta på mark utan underliggande isolering och med ytskikt dikt an betongen.

Vid kontroll av konstruktion i sovrum 1 uppmättes fuktvärden under kritisk nivå för mikrobiell tillväxt.

Fuktkvoten uppmättes till 10 % via 70mm håltagning i gipsskiva samt med två 10mm borrhål ner i ytterväggssylen för fuktmätning.

Konstruktion: Gipsskiva, isolering och träregelstomme.

Flytande golvkonstruktion och eventuella väggssyllar riskerar att drabbas av fuktskador på grund av naturlig fuktpåverkan om fuktskyddet är bristfälligt utfört alternativt saknas. Fuktvandring kan ske från marken genom betongen till organiskt material genom så kallad kapillärsugning och diffusion, vilket kan leda till skador med lukt av mikrobiell karaktär. Om väggssyllarna är tryckimpregnerade kan även en kemisk lukt förekomma.

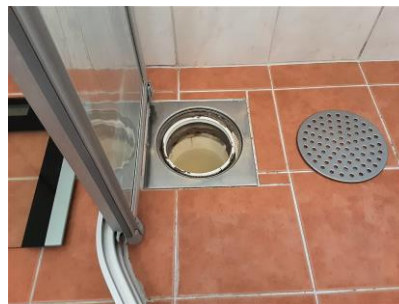
Flertalet brister noterat enligt nedan i utrymmet vid renovering år 2005.

- Tätskikt med klämring är felmonterat i golvbrunnen.

När tätskikt/klämring är felmonterat i golvbrunnen innebär det risk för fuktskador. Vatten kan tränga ner i omkringliggande konstruktioner med fuktrelaterade skador som följd.

- Golvbrunnen är placerad för nära vägg.

Det finns risk att tätskiktet inte har kunnat anslutas på rätt sätt, vilket kan leda till fuktskador.

- Golvbrunnen är inte utbytt i samband med renovering.

Risk finns att det nya tätskiktet inte har kunnat anslutas till golvbrunnen på ett riktigt sätt, vilket kan leda till fuktskador i omkringliggande konstruktioner.

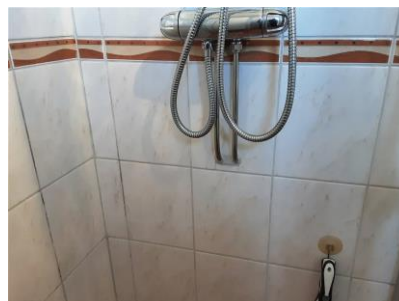
Rör genomföring finns i vägg.

Rör genomföringar i väggen medför en ökad risk för att vatten tränger in i omkringliggande konstruktioner och orsakar fuktskador.

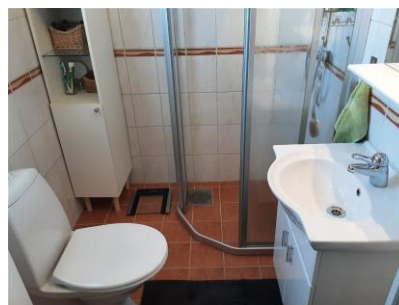
Normala fuktvärden indikerades mot klinker/kakel.

En viss fukt tränger alltid in bakom kakel/klinker via fogarna, detta är helt normalt och innebär inte att tätskiktet/ våtrumsisoleringen under kaklet/klinkern är bristfälligt eller ur funktion.

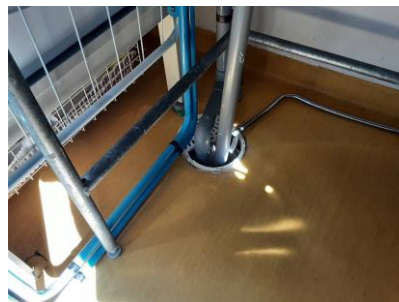
Golvbeläggning har släppt från underlaget vid golvbrunn och klämringen sitter fel/löst.

Inga förhöjda fuktvärden fanns att notera vid besiktning.

Vi rekommenderar en renovering av utrymmet och i samband kontrollerar så inga bakomliggande skador finns.

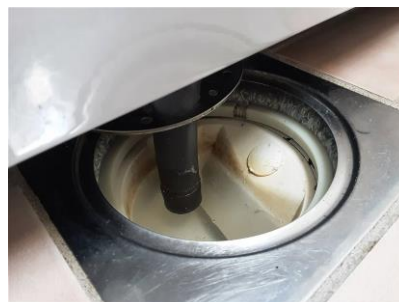
Klämring i golvbrunn sitter ej korrekt monterad i golvbrunnssätet.

Den felaktigt monterade klämringen i golvbrunnen medför att vatten kan tränga ner i omkringliggande konstruktioner med fuktskador som följd. Detta kan i sin tur leda till mikrobiella skador (angrepp av mikroorganismer).

Golvbrunnen är inte utbytt i samband med renovering.

Risk finns att det nya tätskiktet inte har kunnat anslutas till golvbrunnen på ett riktigt sätt, vilket kan leda till fuktskador i omkringliggande konstruktioner.

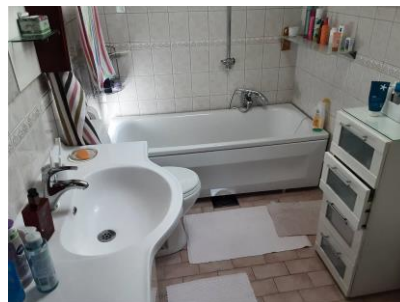
Normala fuktvärden indikerades mot klinker/kakel.

En viss fukt tränger alltid in bakom kakel/klinker via fogarna, detta är helt normalt och innebär inte att tätskiktet/ våtrumsisoleringen under kaklet/klinkern är bristfälligt eller ur funktion.
