Björkehed 1:27

Grenadjärsvägen 4

| Uppdragsnummer | G25244 |
| Besiktningsdatum | 2023-04-17 |

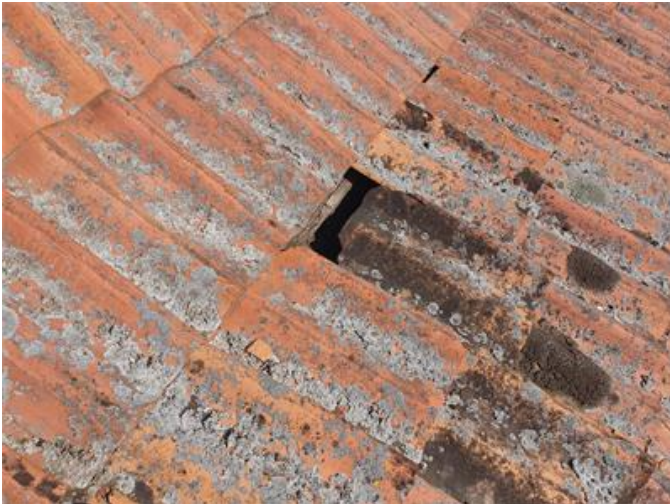
**TAK/NOCKVIND:** Taket är ålderstiget. Det förekommer flera skadade tegelpannor och pannor som ligger i olag vilket medfört till läckage med fuktskador som följd. Frånnockvinden noteras takläckage/skador i yttertaket. Papp övernock till entréverandans shingeltak är spikad med synliga spikar vilket ökar risken för läckage. Det rekommenderas att takläggare kontaktas för besiktning och bedömning av åtgärder.

Taket är ålderstiget. Det förekommer flera skadade tegelpannor och pannor som ligger i olag vilket medfört till läckage med fuktskador som följd.

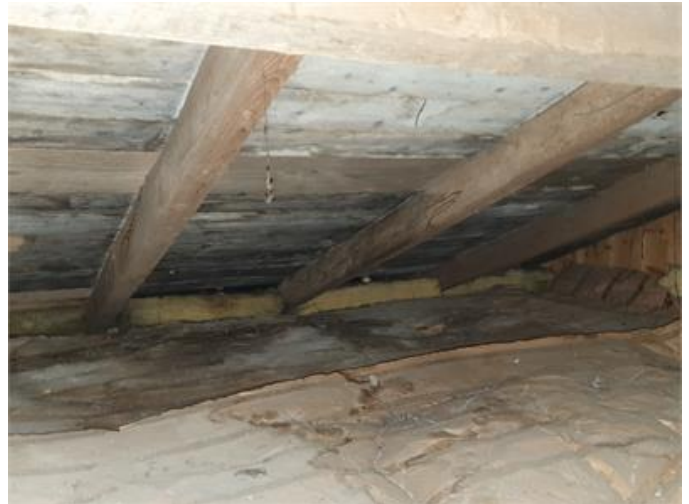
Fuktskador i svall pånockvind.

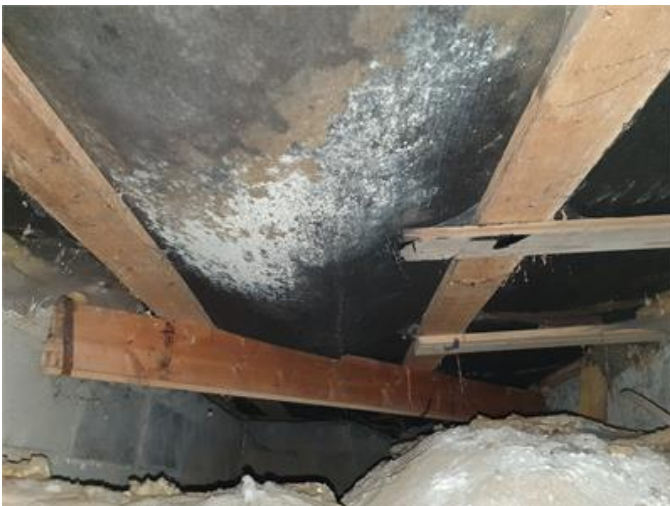
Spår efter fuktskada i bjälklag under kök.
