**Fastighetsuppgifter**

Mellantäppan 11

Mellantäppsvägen 5

| Uppdragsnummer | A24414 |

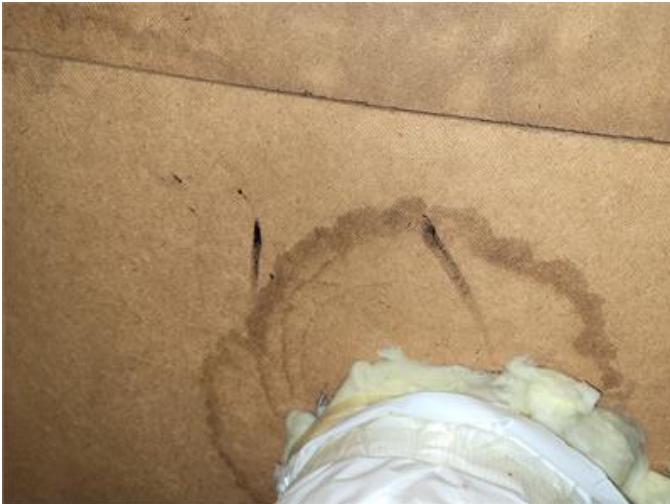
| Besiktningsresultat | | | | | |
|---|---|---|---|---|---|
| Vind | | X | | | Fuktfläckar förekommer på underlagstak av board, vilket är relativt normalt för konstruktionstypen. Takets insida bör regelbundet kontrolleras. Se bild. |

Fuktfläck på underlagstak (Vinden)

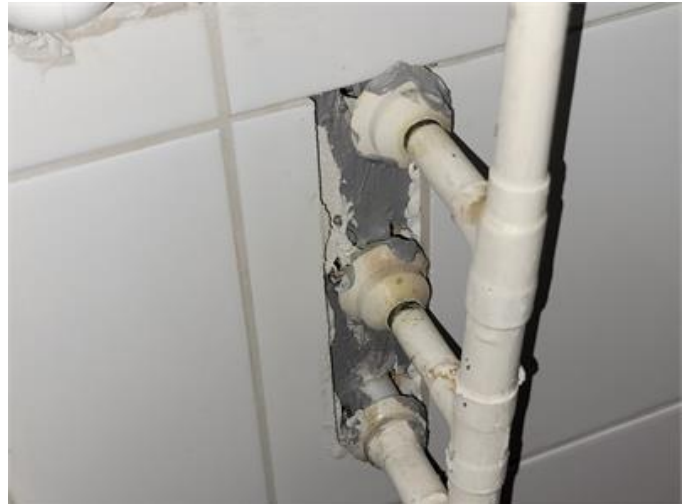
| Besiktningsresultat | | | | | |
|---|---|---|---|---|---|
| Dusch/wc | | X | | | Otätheter noterades invid vattenrör i vägg under tvättställ. Se bild. |

Otätheter invid rör genomföring i badrum

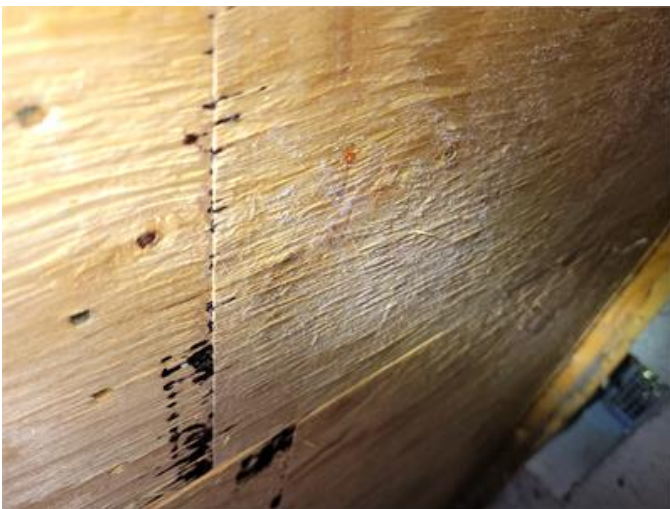
| Besiktningsresultat | | | | | |
|---|---|---|---|---|---|
| Krypgrund | | X | | | - Mikrobiell påväxt förekommer på blindbottens undersida, se kommentar/riskanalys. Se bild.<br>- En skiva har släppt från sin infästning. Se bild |

En krypgrund är en riskkonstruktion med avseende på fukt- och mikrobiella skador. Mikrobiell påväxt har noterats och en fortsatt teknisk undersökning rekommenderas därför, se även info på protokollets sista sida Pos. 10.

Mikrobiell påväxt på blindbotten (Krypgrund)
