# Besiktningsprotokoll

| Fastighetsbeteckning:<br>Holmsund 8:10 | |
| Fastighetsadress:<br>Prästgårdsallén 8a | |

| Besiktningsdatum:<br>2023-04-19 | Protokollnummer:<br>67551803 |

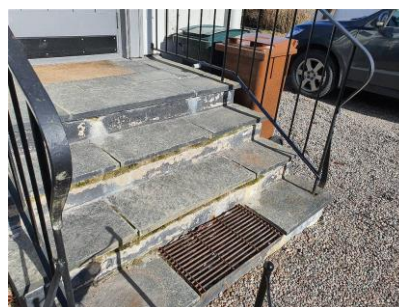
Entrétrappan är i behov av underhåll.

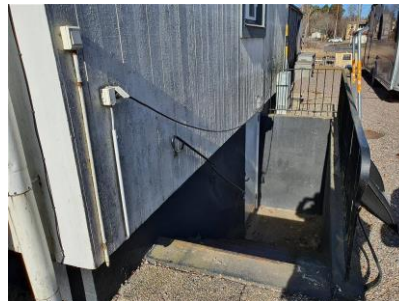
Vid källartrappan kan med fördel exempelvis ett regnskydd monteras för att skydda mot nederbörd.

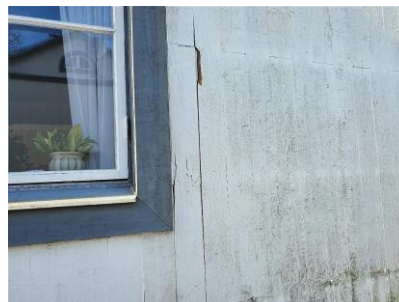
På fasaden förekommer mindre rötskador och ett underhållsbehov.

Dessa bedöms inte ha lett till bakomliggande skador men för att undvika följdskador, bör skadad träpanel bytas ut och fasaden underhållas.

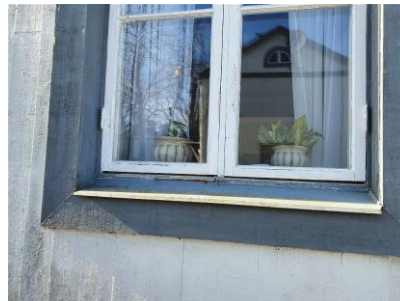
Det finns ett varierande behov av underhåll på fönstren vilket kan medföra ökad risk på grund av sämre vattenavvisande förmåga.

Det finns några trasiga fönsterglas. Bedöms vara av estetisk karaktär.

För att öka livslängden på fönster rekommenderas därför målning och underhåll.

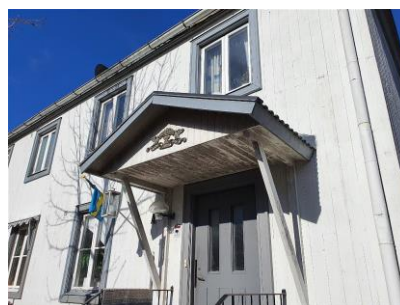
Hängränna saknas på farstukvisten och kan med fördel kompletteras för att minska fuktbelastningen mot intilliggande konstruktioner.

Jag noterade även att ett underhållsbehov finns på farstukvistens träkonstruktioner.

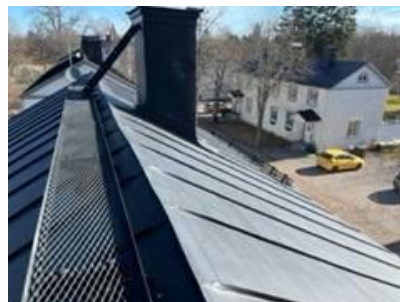
Taket är besiktat från takbryggan. Taket är ett äldre (kanske original) falsat plåttak och lutningen bedöms vara bra. Så länge taket underhålls (rostskyddas, målas, eventuella brister åtgärdas), förlänger man takets livslängd.

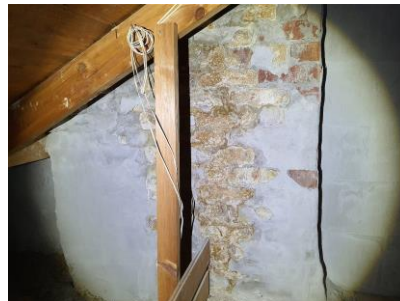
Missfärgningar/putssläpp observerades på murstocken vilket troligen är en kombination av att regn/snö vid något tillfälle kommit in samt av en kall murstock. Bedöms vara av estetisk karaktär.

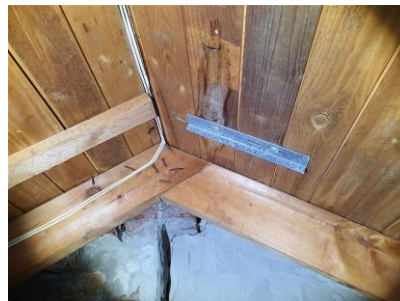
Vidare noterade några mindre fuktfläckar på insida yttertak, dessa fläckar var torra vid mitt besök.

Att missfärgningar/fuktfläckar förekommer på en äldre vind är enligt mig svårt att undvika. Att tidsdatera fläckar är dock svårt. Upplevs fläckar tillta i omfattning, bör en fackman kontaktas för råd/åtgärdsförslag.

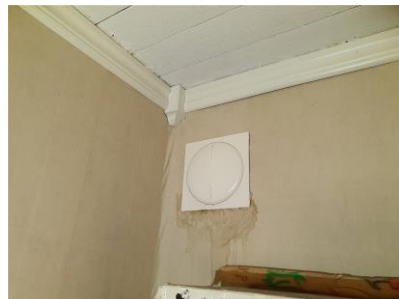
Väggen har fuktfläckar vid ventilen. Sannolikt är detta orsakat av fukt som vid något tillfälle kommit in via skorstenen. Bedöms vara av estetisk karaktär.

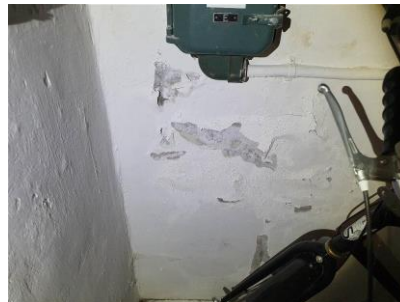
Puts- och färgsläpp förekommer på några av källarväggarna.

Puts- och färg som släppt från underlaget invändigt på källarytterväggarna är ett tecken på att källarens utvändiga fuktskydd inte längre fungerar tillfredsställande.

För att åtgärda detta måste källarens utvändiga fuktskydd förbättras. Läs Anticimex faktablad om källare för tips och råd.
