# Besiktningsprotokoll

Anticimex Försäkringsbesiktning i samarbete med Fastighetsbyrån

| Fastighetsadress:<br>Lohyllan 51 | |

| Besiktningsdatum:<br>2023-04-19 | Protokollnummer:<br>67561171 |

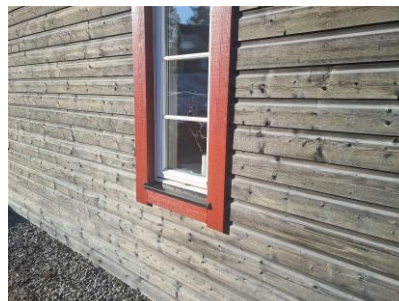
#### Utvändigt / Fasad

Lokala mindre torrsprickor förekommer.

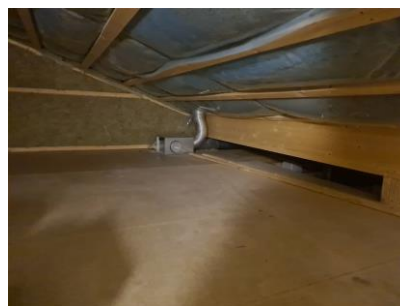
### Utvändigt / Vind

Vind ovan entréparti/dusch WC samt sovrum.  
Vinden är isolerad mot yttertak och inklämd med ångspärr.

Inget att notera.

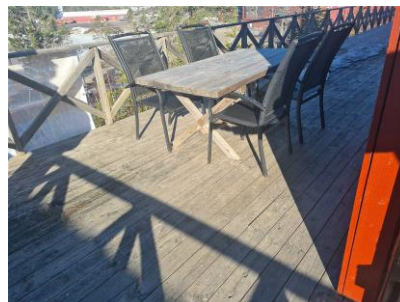
### Utvändigt / Altan

Trallen är något sliten.

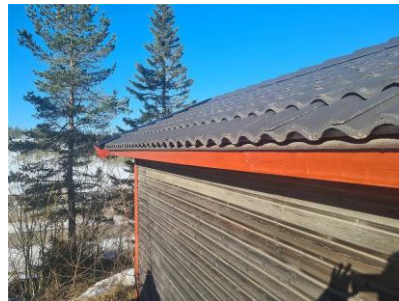
### Utvändigt / Fristående skotergarage

Hängränna saknas, fotplåt finns ej.

När hängrännor saknas utsätts fasad och grund för ökad fuktbelastning, vilket i sin tur kan leda till fuktskador i bakomliggande konstruktioner.

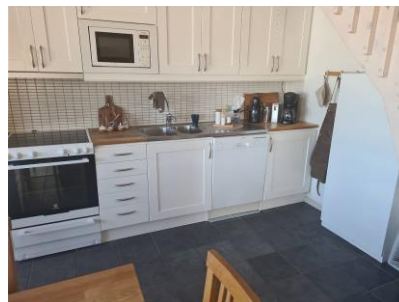
### Entréplan / Allrum & kök

Droppskydd finns ej under kyl/frys.  
Spisen saknar tippskydd.

Installera droppskydd och tillse att tippskydd installeras.

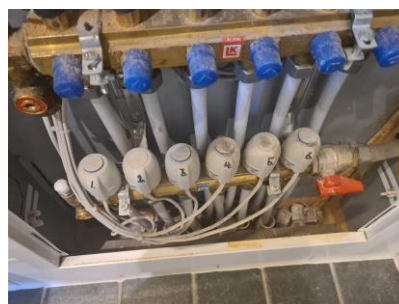
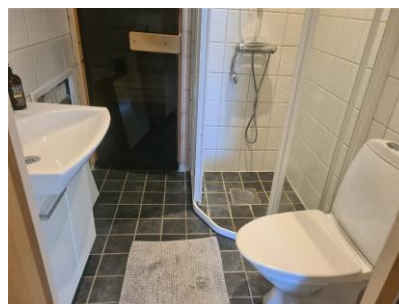
### Entréplan / Dusch/Toalett

Rörslits (bakom elpanna) saknar vattentät botten.

En rörslits ska ha en vattentät botten och vara försedd med skvallerrör.  
När det saknas ökar risken för att ett läckage inte upptäcks i tid. Det kan leda till fuktskador i omkringliggande konstruktioner.

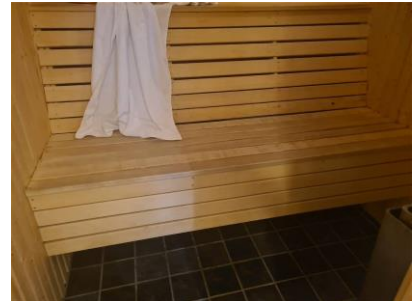
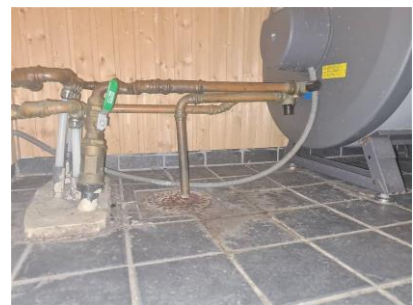
### Entréplan / Bastu

Separat golvbrunn finns ej i utrymmet.

Varmvattenberedare placerad under sittplatser, rörgenomföringar finns i klack i golv.

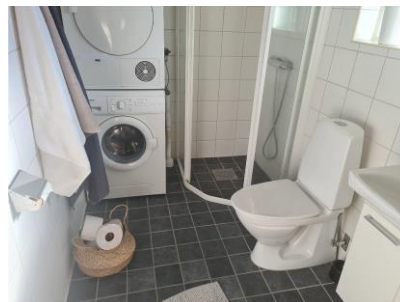
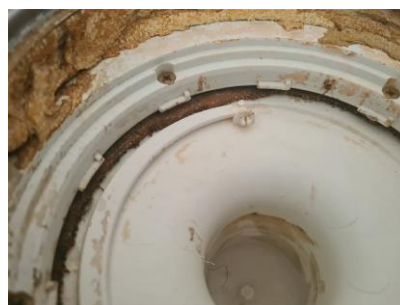
### Entréplan / Dusch/Toalett & tvätttrum

Tätskikt är felmonterat i golvbrunnen i dusch(brunnsmanchett sticker delvis fram under klämring).

När tätskikt är felmonterat i golvbrunnen innebär det risk för fuktskador. Vatten kan tränga ner i omkringliggande konstruktioner med fuktrelaterade skador som följd.
