# Besiktningsprotokoll

Anticimex Försäkringsbesiktning i samarbete med Fastighetsbyrån

| Fastighetsadress:<br>Nyvägen 9 | |

| Besiktningsdatum:<br>2023-04-20 | Protokollnummer:<br>67557216 |

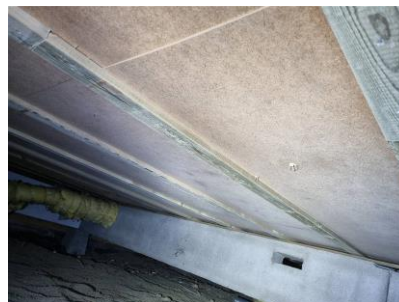
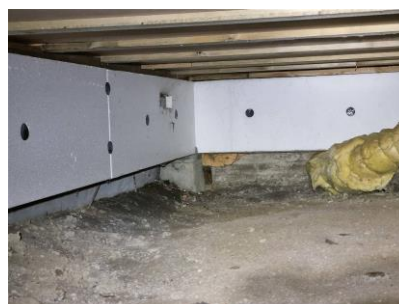
Vid kontroll av konstruktion i krypgrund noterades fuktvärden över kritisk fuktnivå och det förekommer mikrobiell påväxt.

De höga fuktvärdena och den mikrobiella påväxten innebär att grundens klimat under delar av året är för fuktigt. Detta kan i förlängningen leda till rötskador i konstruktionen. För att undvika detta så måste krypgrundens klimat bli torrare.

Fuktkvoten uppmättes till 19 % i blindbotten samt ytterväggssyll. Träskyddsbehandlat virke förekommer i konstruktion.

För att undvika detta så måste grundens klimat bli torrare. Läs Anticimex faktablad om uteluftsventilerade krypgrunder för tips och råd.

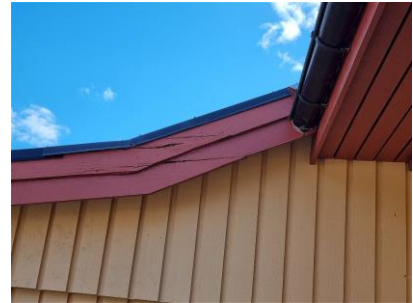
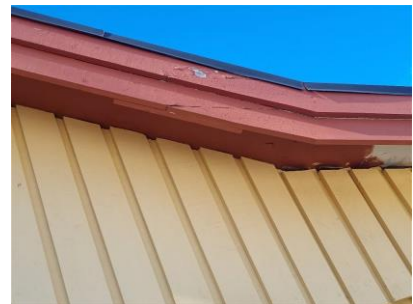
Rötskador finns på trädetaljer.

Dessa bedöms inte ha lett till bakomliggande skador.

I övrigt målning/ underhållsbehov på trädetaljer.

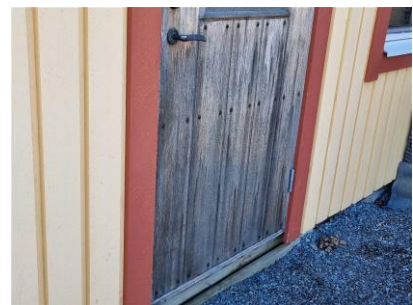
Förrådsdörr i behov av underhåll.

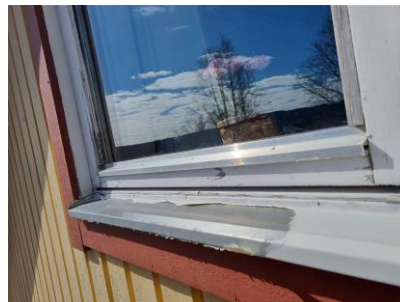
Isolerglas är äldre.

Befintliga fönster är äldre vilket betyder att tätningen mellan fönsterrutorna kan vara sämre. Detta kan leda till att missfärgning/imma kan uppstå mellan glasrutorna.

Vissa fönster är i behov av målning/underhåll.

För att öka livslängden på fönster rekommenderas målning och underhåll.

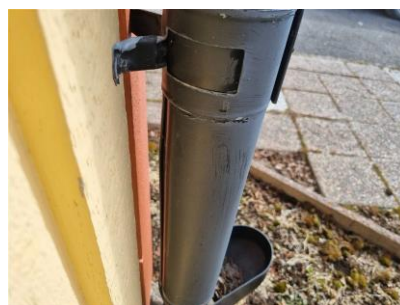
Fals på stuprör vänd mot fasad, frostsprängning förekommer på fals.

När stuprören är monterade med falsen vänd mot fasad ökar risken för fuktskador på fasad och sockel vid ett eventuellt läckage.

För att undvika skador på fasad/sockel kan man med fördel vända stuprörens fals ut från fasad.”

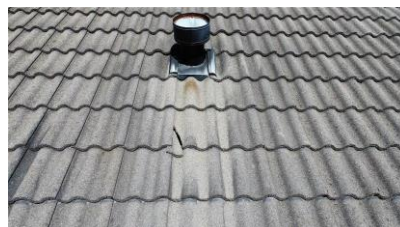
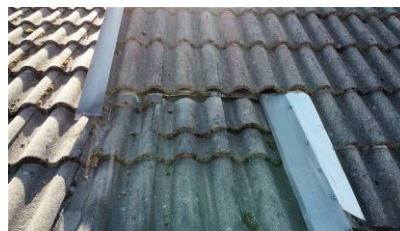
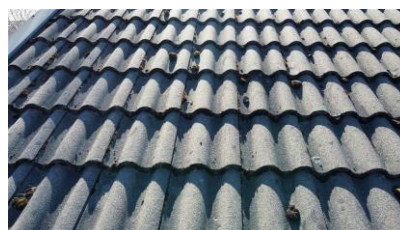
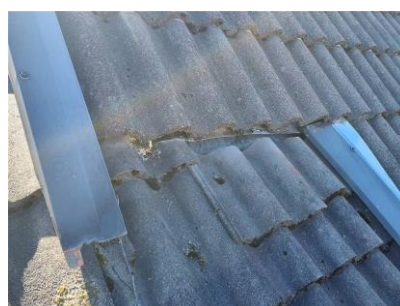
Mosspåväxt finns på takpannor.

Enstaka trasig/ skadad takpanna förekommer.

Mossa som växer på taket samt trasiga takpannor kan leda till att taktäckningen har ett minskat motstånd mot vatteninträngning. Detta i sin tur kan leda till fuktskador på träläkt och takkonstruktionen vilket kan resultera i mikrobiella skador (angrepp av mikroorganismer).

Takpannor med underlagstak av träfiberskivor/ plastfolie.

Med denna konstruktion är det extra viktigt att takpannorna är hela. Eftersom underlagstaket inte har en papp kan regn och snö som tränger in genom otätheter leta till fuktskador i underliggande konstruktion.

För att öka livslängden på taket rekommenderas att mossan tas bort samt att trasiga takpannor byts.

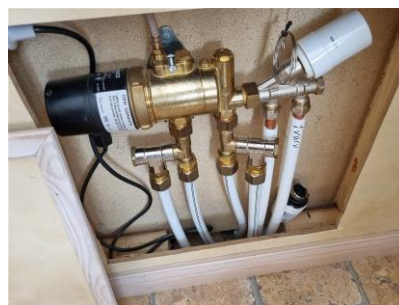
Rörslits saknar vattentät botten.

En rörslits ska ha en vattentät botten och vara försedd med skvallerrör. När det saknas ökar risken för att ett läckage inte upptäcks i tid. Det kan leda till fuktskador i omkringliggande konstruktioner.

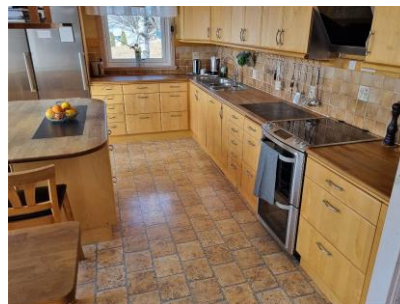
Fuktskydd saknas i diskbänksskåp, dock tätat runt genomföringar.

Utan fuktskydd är det svårt att upptäcka läckage från rörledningar. Vatten kan då tränga in i omkringliggande konstruktioner och orsaka fuktskador.

För att skydda skåpstommen, installera ett fuktskydd.

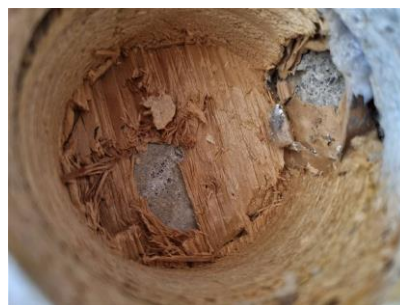
Vid kontroll av golvkonstruktion uppmättes fuktvärden under kritisk nivå för mikrobiell tillväxt och normal lukt upplevdes.

Fuktkvoten uppmättes till 10 % i innervägssyll.

Konstruktion beskriven,  
Betongplatta, plastfolie uppvikt mot väggssyll som är ingjuten i betongplattan och saknar kapillärbrytande skikt mot betong, golvspånskiva, plastmatta.

Flytande golvkonstruktion och eventuella väggssyllar riskerar att drabbas av fuktskador på grund av naturlig fuktpåverkan om fuktskyddet är bristfälligt utfört alternativt saknas. Fuktvandring kan ske från marken genom betongen till organiskt material genom så kallad kapillärsugning och diffusion, vilket kan leda till skador med lukt av mikrobiell karaktär. Om väggssyllarna är tryckimpregnerade kan även en kemisk lukt förekomma.

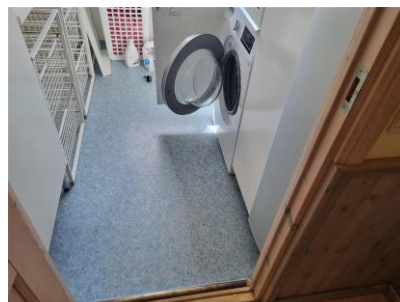
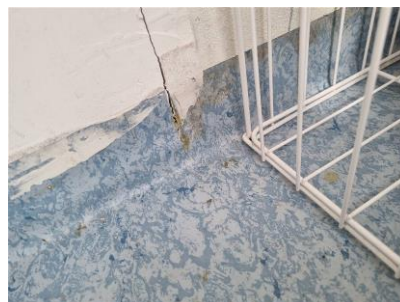
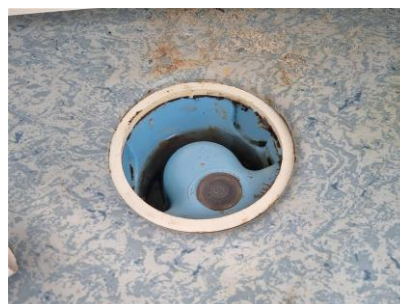
Våtutrymmet har äldre yt-/tätskikt.  
Klämring i golvbrunn är lös, tätskikt synligt under klämring.  
Skada noterat på mattuppvik vid fönster, (har tidigare suttit dörr monterad).

Eftersom funktionen, som innebär att ytskiktet/tätskiktet ska vara vattentätt, kan vara nedsatt samt övrigt noterat ovan finns en ökad risk att vatten tränger igenom ytskiktet/tätskiktet med vattenskador i omkringliggande konstruktioner som följd.

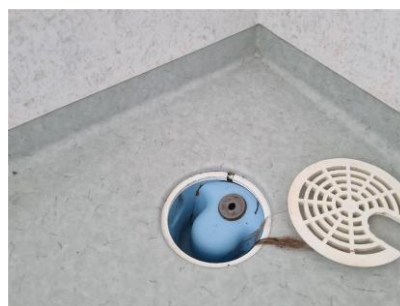
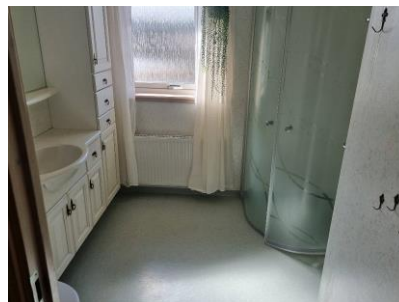
Våutrymmet har äldre yt-/tätskikt.  
Klämring i golvbrunn är lös.  
Golvbrunn monterad för nära vägg.

Eftersom funktionen, som innebär att ytskiktet/tätskiktet ska vara vattentätt, kan vara nedsatt samt övrigt noterat ovan finns en ökad risk att vatten tränger igenom ytskiktet/tätskiktet med vattenskador i omkringliggande konstruktioner som följd.

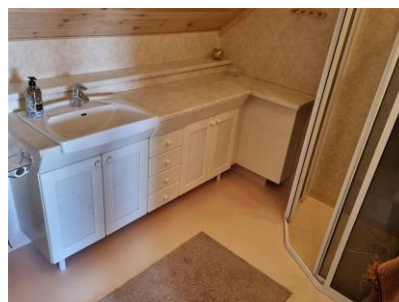
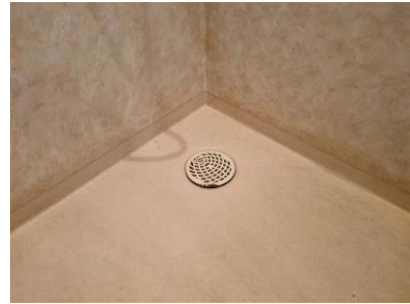
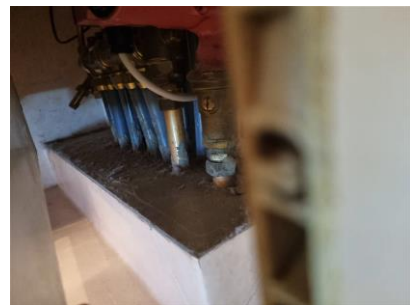
Våtutrymmet har äldre yt-/tätskikt.

Golvbrunnen är placerad för nära vägg,  
Golvbrunn avskärmad från övriga utrymmet med tät sockel mot golv.  
Rör genomföringar utförd i klack utan våtsäkert ytskikt.

Eftersom funktionen, som innebär att ytskiktet/tätskiktet ska vara vattentätt, kan vara nedsatt samt övrigt noterat ovan finns en ökad risk att vatten tränger igenom ytskiktet/tätskiktet med vattenskador i omkringliggande konstruktioner som följd.

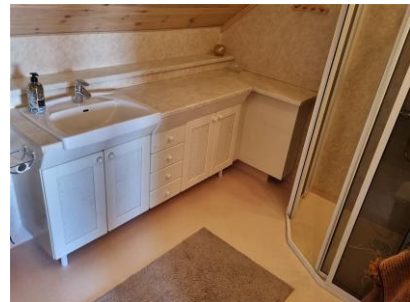
Golvlutning.

Golvfall mot golvbrunnen är bristfälligt utfört.

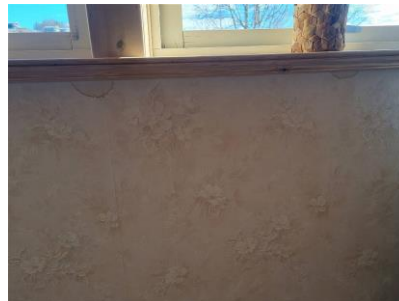
Fuktfläckar noterades under fönster.

Bedöms ej lett till bakomliggande skador.
