# Besiktningsprotokoll

Anticimex Försäkringsbesiktning i samarbete med Fastighetsbyrån

| Fastighetsadress:<br>Myrmalmsvägen 16 | |

| Besiktningsdatum:<br>2023-04-24 | Protokollnummer:<br>67561085 |

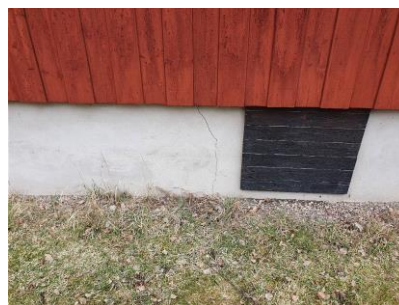
En mindre spricka finns i sockeln på den tillbyggda delen med kryppgrund.

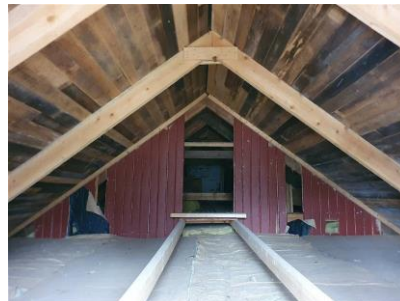
Vid kontroll av vinden uppmättes fuktvärden under kritisk fuktnivå för mikrobiell tillväxt och en normal lukt upplevdes.

Risk för mikrobiell påväxt finns om den relativa fuktigheten i den omgivande luften är över 75 % vilket i furuvirke motsvarar en fuktkvot på 17 %. Fuktkvoten i underlagstaket uppmättes till ca 7 %.

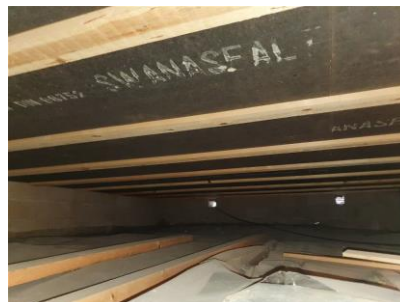
Vid fuktkontroll i krypgrunden uppmättes fuktvärden under kritisk fuktnivå för mikrobiell tillväxt och normal lukt upplevdes.

Fuktkvoten uppmättes till 11,4 % i golvbjälklagets undersida. Golvbjälklaget riskerar dock att drabbas av fuktskador på grund av naturlig fuktpåverkan.

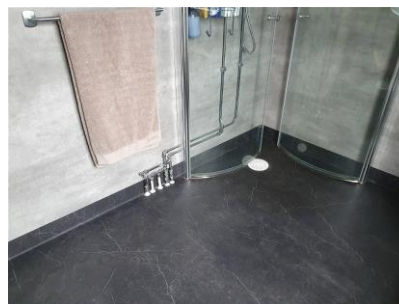
Rör genomföringar för vattenledningar finns i golvet vilket inte är utfört enligt gällande branschregler.

Detta kan medföra en risk för fuktskador i underliggande konstruktioner. Det är bra om man ser till att inte spola så mycket vatten utanför duschplatsen för att minska den risken.

Vid fuktindikering som utfördes i utrymmet noterades ingen förhöjd fuktighet.

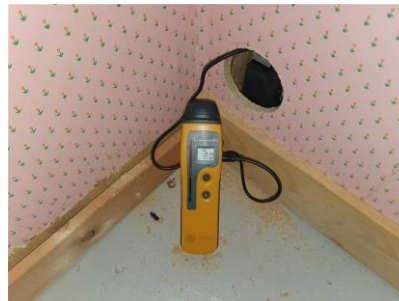
En reglad konstruktion sitter på insidan av ytterväggen. Vid kontroll av konstruktion konstaterades att väggen är uppbyggd med stående träreglar som sitter med en luftspalt på 2-3 cm innanför grundmuren och sedan väggsivor av spån. Konstruktionen är oisolerad.

Risk för mikrobiell påväxt finns om den relativa fuktigheten i den omgivande luften är över 75 % vilket i furuvirke motsvarar en fuktkvot på 17 %. Fuktkvoten uppmättes till 8 % i nederkant av en väggregel.

Min rekommendation är dock att vid en framtida renovering bör den reglade konstruktionen plockas ned och ersättas med puts och lämplig färg direkt på grundmuren istället som det är i övriga källaren.

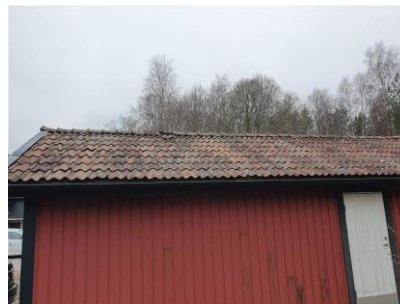
Det finns en trasignockpanna samt att tegelpannorna i övrigt är gamla och i bristfälligt skick.

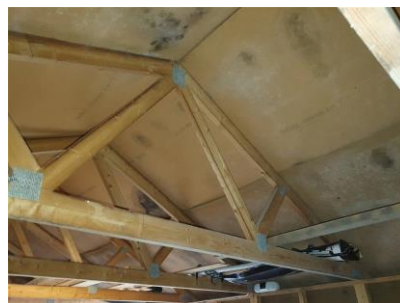
Det finns en del missfärgningar på undersidan av masoniten under takpannorna.

Detta beror på att det läckt in regn och snö under tegelpannorna.

Själva missfärgningarna i sig har mindre betydelse men taket kan behöva läggas om. Underlagstak av masonit är heller inte så lämpligt när taktäckningen består av tegelpannor. Det fungerar bättre ihop med antingen profilerad plåt eller betongpannor.
