# Besiktningsprotokoll

Anticimex Försäkringsbesiktning i samarbete med Fastighetsbyrån

| Fastighetsadress:<br>Sockenvägen 38 | |

| Besiktningsdatum:<br>2023-04-24 | Protokollnummer:<br>67565910 |

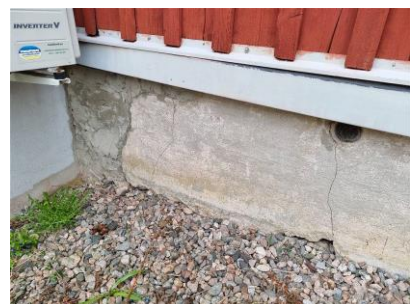
Sprickor och putssläpp finns i sockel.

Dessa bedöms inte ha lett till bakomliggande skador.

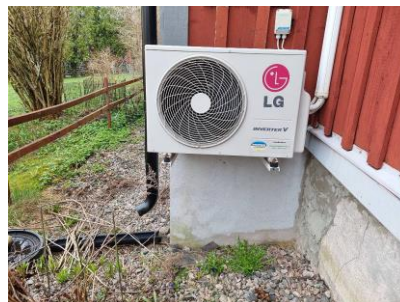
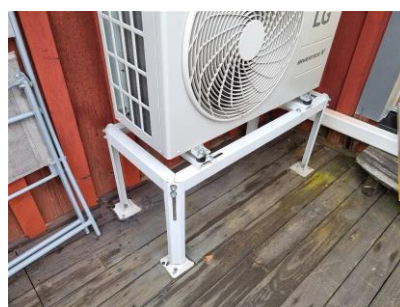
Kondensvatten från luftvärmepumpar utedel leds inte bort från huset

Detta medför ökad risk för att vatten tränger in i anslutande konstruktioner, vilket i sin tur kan leda till fuktrelaterade skador. Observera att besiktning av byggnadens värmesystem eller värmepumpen inte har ingått i uppdraget.

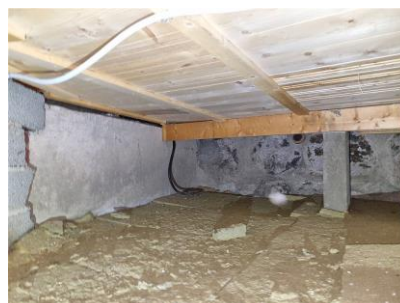
Vid kontroll av konstruktionen i krypgrund uppmättes fuktvärden under kritisk fuktnivå för mikrobiell tillväxt och normal lukt upplevdes.

Golvbjälklaget ovan den uteluftsventilerade krypgrunden riskerar att drabbas av fuktskador på grund av naturlig fuktpåverkan. Detta kan i sin tur leda till mikrobiella skador (angrepp av mikroorganismer) som kan leda till att mikrobiell lukt sprids till boendemiljön.

Fuktkvoten uppmättes till 10 % i blindbottenbrädor.

Det finns risk för mikrobiell tillväxt om den relativa fuktigheten (RF) i den omgivande luften är över 75 %. I furuvirke motsvarar det en fuktkvot (FK) på 17 %.

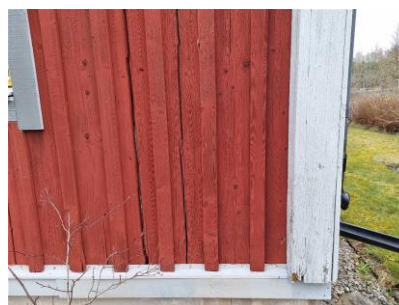
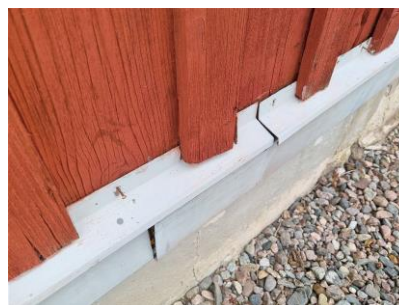
Fasadpanelen är i behov av målning/underhåll.  
Enstaka panelbrädor har mindre rötskador och glipor finns.  
Fasadplåtar har bitvis släppt eller är otäta.

Fasadbeklädnad och träkonstruktioner där glipor förekommer målningsbehov finns risker att få fukt- och rötskador på grund av sämre vattenavvisande förmåga. För att öka livslängden på fasadbeklädnaden rekommenderas målning och underhåll. I samband med ommålning rekommenderas att de rötskadade panelbrädorna byts ut och plåtar åtgärdas.

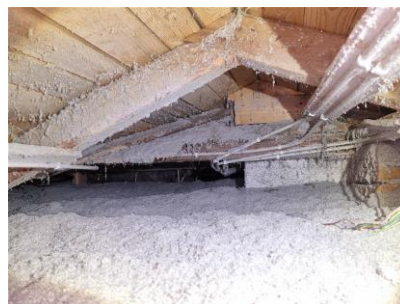
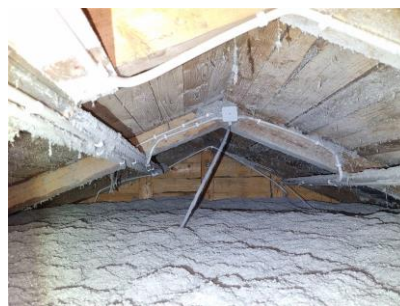
Vid kontroll av vinden uppmättes fuktvärden under kritisk fuktnivå för mikrobiell tillväxt och en normal lukt upplevdes. Fuktkvoten i underlagstak/takbjälkar uppmättes vid besiktningstillfället till 7 % (Gränsvärde 17%). Detta värde varierar dock under året beroende på årstid och utomhusklimat. Det finns risk för mikrobiell tillväxt om den relativa fuktigheten (RF) i den omgivande luften är över 75 %. I furuvirke motsvarar det en fuktkvot (FK) på 17 %.

Vinden är besiktigad från luckan.

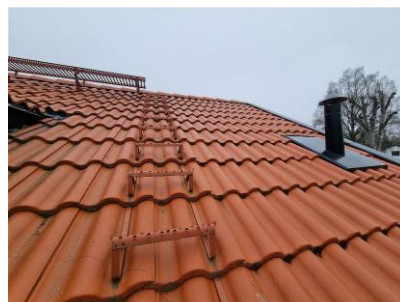
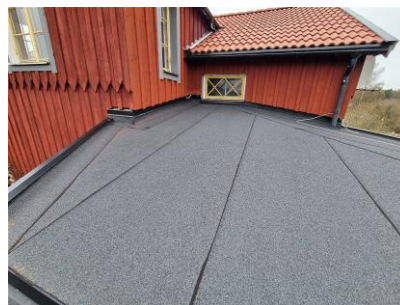
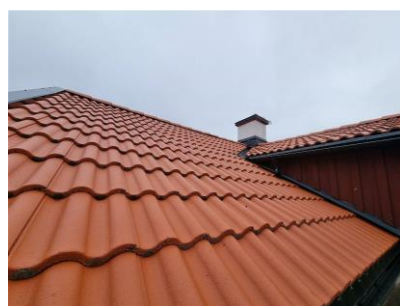
Inget att notera.

Taket är besiktigat från takstege och uppställd stege mot, mark samt balkong.

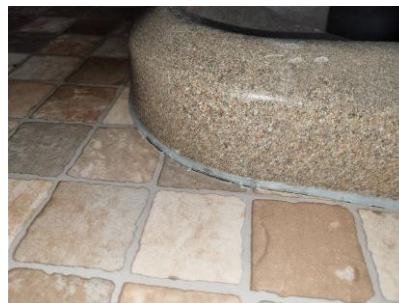
Golvbeläggningens skarvar är otäta omkring spabadet.

Den öppna mattskarven medför att vatten kan tränga ner i omkringliggande konstruktioner med fuktskador som följd. Detta kan i sin tur leda till mikrobiella skador (angrepp av mikroorganismer).

Fuktindikering i utrymmet gav inga förhöjda fuktindikationer.

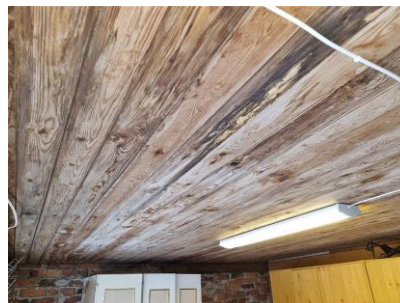
Taket har fuktfläckar och rötskador noterades.

Fuktfläckar kan bero på olika saker, och kan vara ett tecken på en tidigare eller en pågående fuktskada.

Vi rekommenderar en fördjupad undersökning för att bedöma orsak och omfattning.
