Besiktningssprotokoll

Anticimex Försäkringsbesiktning i samarbete med Fastighetsbyrån

Fastighetsbeteckning: Mandarin 12	
Fastighetsadress: Åkerbärsvägen 11	
Postnummer: 641 47	Ort: Katrineholm

Besiktningdatum: 2023-04-27	Protokollnummer: 67572029
Temperatur: + 9 °C	Väderlek: Molnigt
Tekniker: Anders Lygrell	
E-post: Anders.Lygrell@anticimex.se	
Kontor: Eskilstuna	
Närvarande: Huu Loc Nguyen

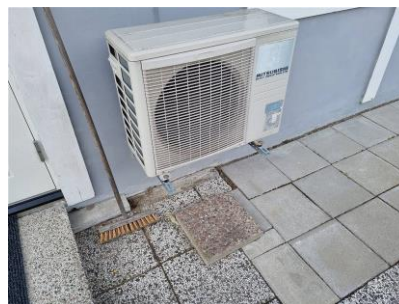
Utvändigt / Markförhållanden

Kondensvatten från luftvärmepumpens utedel leds inte bort från husgrunden.

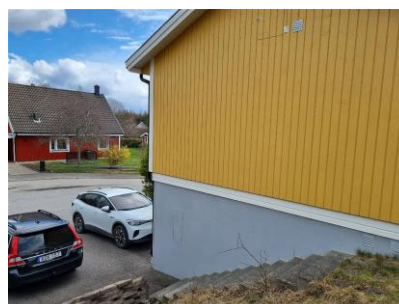
Utvändigt / Vind

Vindsutrymmet kunde inte besiktas då säker transportväg till luckan saknas.

Marken lutar nedanför luckan och i övrigt finns en trappa att ställa stegen mot.

Vi rekommenderar en kompletterande besiktning när säker transportväg installerats. Stegen måste stå plant samt förankras mot väggen så den inte riskerar att glida iväg. Alternativt annat sätt att ordna så man når vinden via till exempel byggställning/skylift.

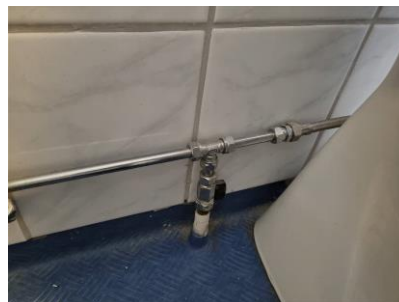
Övre plan / Dusch/Toalett

Våtutrymmet har äldre yt-/tätskikt med bland annat rörgenomföringar i golv, klämringen är lös i golvbrunnen, brunnen placerad nära vägg.

Eftersom funktionen, som innebär att ytskiktet/tätskiktet ska vara vattentätt, kan vara nedsatt finns en ökad risk att vatten tränger igenom ytskiktet/tätskiktet med vattenskador i omkringliggande konstruktioner som följd.

Fuktindikering i utrymmet gav inga förhöjda fuktindikationer.

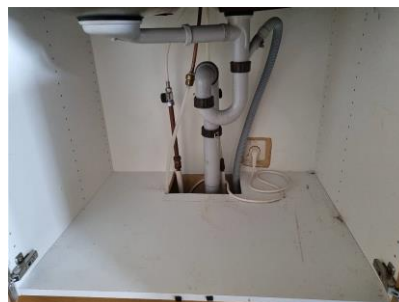
Övre plan / Kök

Fuktskydd saknas i diskbänksskåp.

Utän fuktskydd är det svårt att upptäcka läckage från rörledningar. Vatten kan då tränga in i omkringliggande konstruktioner och orsaka fuktskador.

Avloppsslang till diskmaskinen är bristfälligt monterad/klamrad.
