# Besiktningsprotokoll

Anticimex Försäkringsbesiktning i samarbete med Fastighetsbyrån

| Fastighetsadress:<br>Krokvägen 89 | |

| Besiktningsdatum:<br>2023-04-26 | Protokollnummer:<br>67517833 |

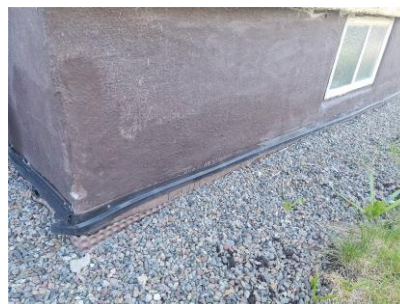
Utvändigt fuktskydd ligger oskyddat ovan mark.

Täcklisten sitter inte längre över Platonmattans överkant. Den har dragits ner av att markmassorna sjunkit.

Risk finns att det utvändiga fuktskyddet skadas och funktionen försämras.

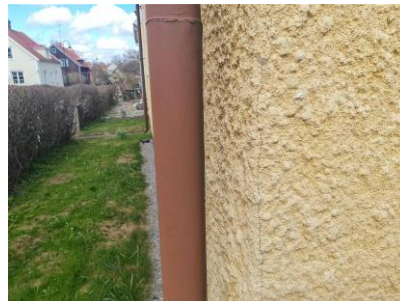
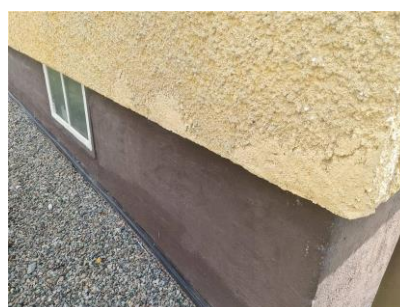
Det förekommer några putslagningar.  
En spricka förekommer i puts på ett hushörn. Det kan eventuellt förekomma fler.

Sprickor i grundmurar / fasader medför risk för fuktinträngning med putssläpp som möjlig följd, vintertid finns även risk för sönderfrysning.

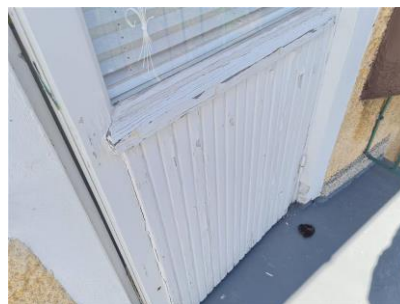
Dörr är i behov av målning/underhåll.

Dörrar där målningsbehov finns riskerar att få fukt- och rötskador på grund av sämre vattenavvisande förmåga.

För att öka livslängden på dörr rekommenderas målning och underhåll.

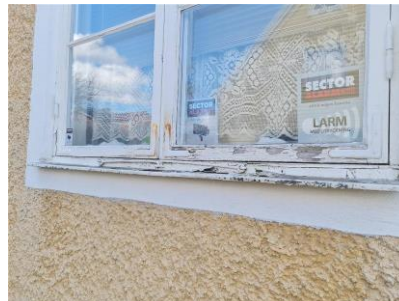
Fönster är i behov av målning/underhåll. Särskilt mot södersidan. Flera fönster kärvar och är svåra att öppna/stänga.

Fönsterbågar och fönsterkarmar där målningsbehov finns riskerar att få fukt- och rötskador på grund av sämre vattenavvisande förmåga.

För att öka livslängden på fönster rekommenderas målning och underhåll.

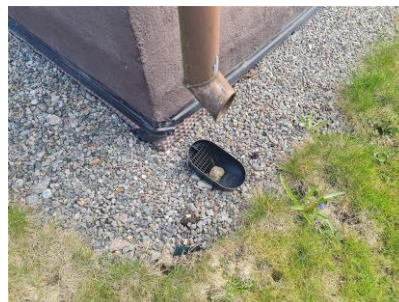
Det är för långt avstånd mellan lövsil och stuprör på flera ställen. Risk finns att en större del av vattnet hamnar utanför lövsilen.

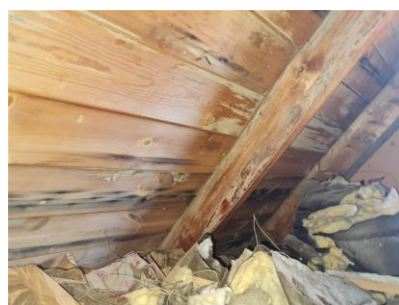
Vid kontroll av vinden har fuktvärden under kritisk fuktnivå för mikrobiell tillväxt uppmätts, dock finns mikrobiell påväxt på delar av underlagstak.

Fuktkvoten i underlagstak/takbjälkar uppmättes till cirka 10 %.

Den upptäckta mikrobiella påväxten på underlagstaket är ett tecken på att vinden har tillförts eller tillförs fukt inifrån bostaden. Observera att besiktning av bostadens ventilationssystem inte har ingått i uppdraget.

För att komma tillrätta med detta kan fukttillförseln inifrån bostaden behöva minskas. Det kan göras genom att ventilationen i bostaden förbättras samt att eventuella otätheter i vindsbjälklaget (tak-/väggvinklar, taklucka med mera) tätas. Läs Anticimex faktablad om oppvärmda vindsutrymmen för tips och råd.

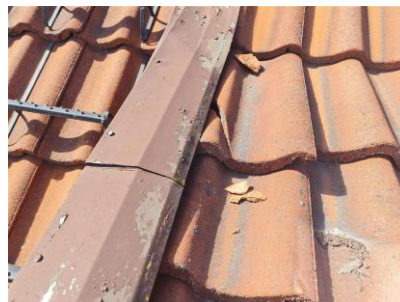
En trasig betongpanna noteras. Betongpannor är bristfälligt anpassade mot vindskiva på takfönsterkupan. Vattplåten täcker bristfälligt över där.

Åtgärd och förbättring rekommenderas.

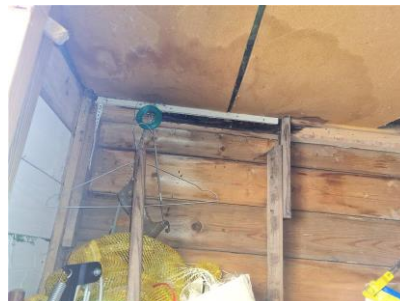
Spår efter takläckage finns på undersidan av taket / överkant vägg i förrådsdelen.

I övrigt belamrat och inte besiktningsbart.

Kontakta fackman för vidare kontroll och åtgärdsförslag.
